# Versagen der Talsperre

Zu Bd. 83, Nr. 6 (S. 63-67),  
1924, «Der Talsperrenbruch  
im Val Gleno»

## Der Talsperrenbruch im Val Gleno

untersucht im Auftrage von Ing. H. E. Gruner (Basel), durch  
Dr. Ing. A. Stucky, Basel.

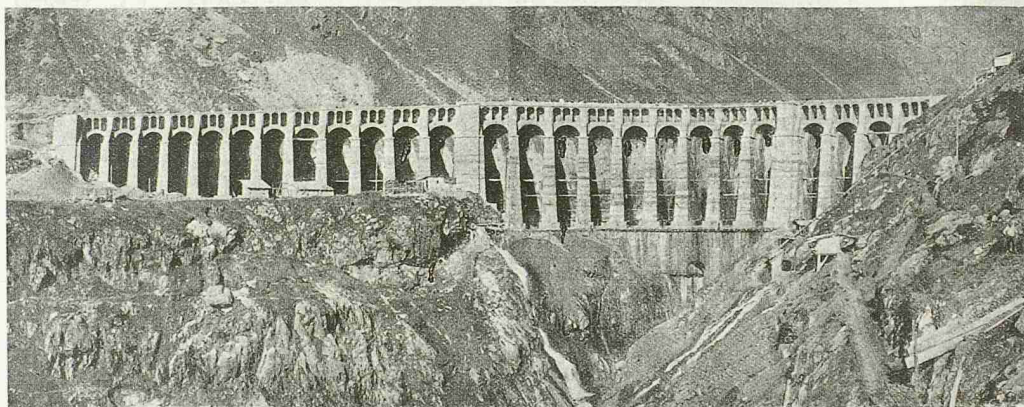
Abb. 4. Luftseitige Ansicht der Staumauer (von Süden) nach Bauvollendung im Herbst 1923.

Das Einzugsgebiet des Glenosees ist verhältnismässig klein, wie aus der Karte, Abb. 1, zu entnehmen ist. Der Untergrund besteht aus Perm-Formationen, die Sperre aber sitzt auf einer lokalen Serpentineinlagerung, die eine ausgesprochene Stufe bildet (Abb. 4 und Tafel 11); noch heute sind auf dieser Felsunterlage wunderbare Gletscherschliffe zu beobachten (Tafel 12). Der untere Teil des Tales des Dezzo besteht aus Trias-Formationen, was dem Erbauer ermöglichte, den Kalk, den er am Anfang für den Bau verwendet hat, selbst herzustellen. Vom geologischen Standpunkt aus darf die für den Talabschluss gewählte Stelle als sehr günstig angesehen werden. Trotz leichter Klüftung war der Felsen wunderbar und das Fundament hätte man sich nicht besser wünschen können.

Das Bauwerk hat in der Krone etwa 250 m Länge. Auf dem grössten Teil der Länge beträgt die Höhe 25 bis 30 m, nur in der eigentlichen Schlucht erreicht sie etwa 50 m. Der aufgelöste Teil der Mauer hatte eine Höhe von 27 m und ruhte an der Stelle der Schlucht auf einem trapezförmigen Mauerwerkmassiv (Abb. 4). Es ist behauptet worden, dass der Erbauer zuerst eine massive Gewichtsmauer auszuführen beabsichtigte und dass das Projekt im Laufe der Arbeit geändert worden sei. Dies ist vielleicht möglich, doch bestätigt die Art und Weise wie dieses Mauerwerkmassiv sich während des Durchbruches verhalten hat, diese Erklärung kaum. Wenn tatsächlich an der luftseitigen Böschung des dreieckförmigen Mauerklotzes ein Ansatz aufgeklebt worden wäre, so hätte er bei der geringen Sorgfalt, mit der hier gebaut wurde, während der Kata-

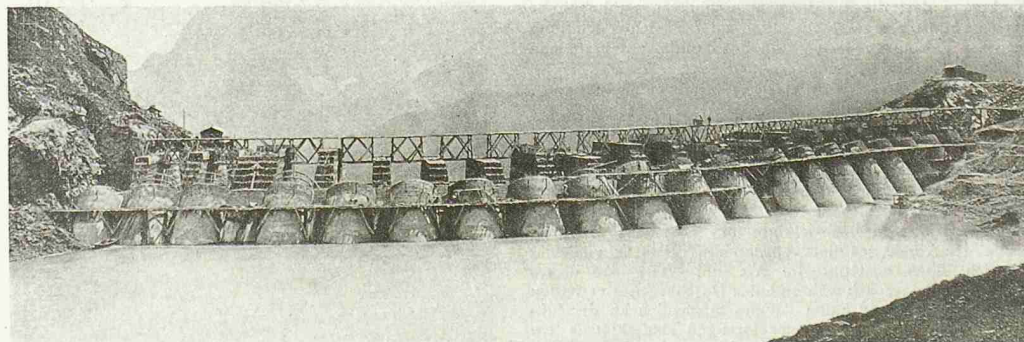
Abb. 3. Wasserseitige Ansicht (von Norden) der im Bau begriffenen Talsperre, unter wachsendem Stau.

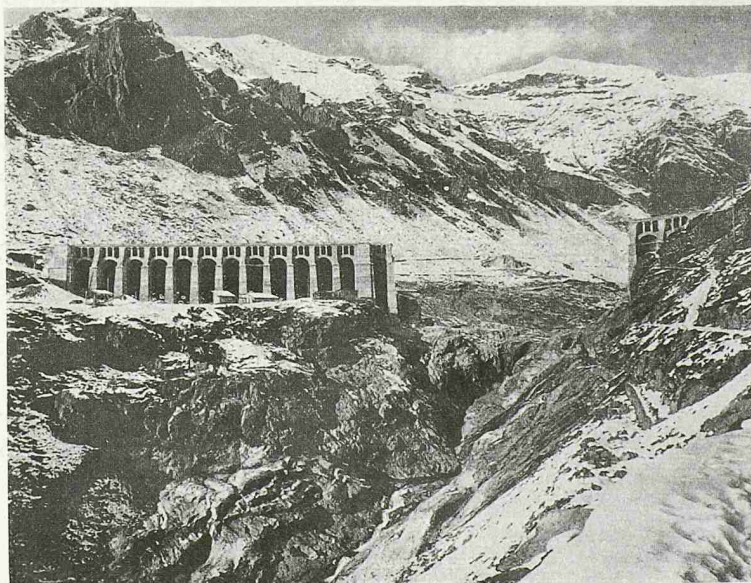
Abb. 7 (oben) Ansicht von Süden

Abb. 8 (unten) Ansicht aus Südwest

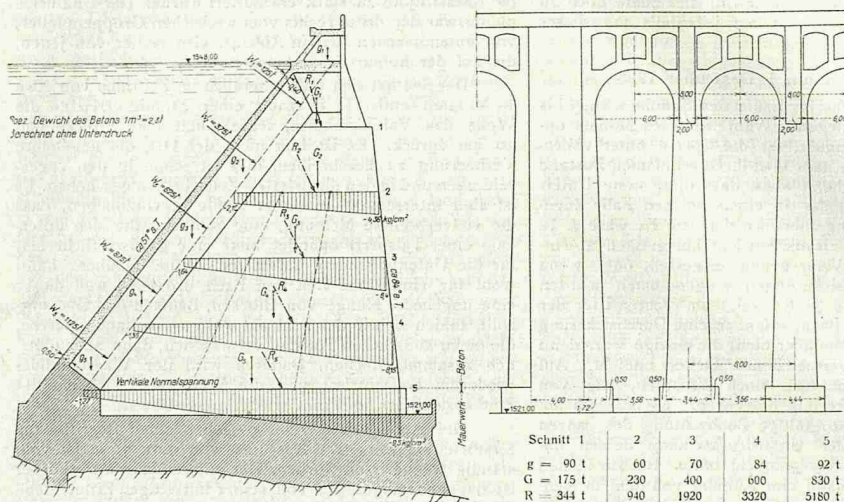
Abb. 5 und 6. Schnitt und luftseitige Ansicht der Gleno-Mauer, 1:400, samt gewöhnlicher statischer Untersuchung.

das Fehlen von Querversteifungen die Ursache des Zusammenbruches gewesen ist, doch hätten richtig angebrachte Verstreibungen nicht geschadet und hätten das Bauwerk auch nicht wesentlich verteuert. Die allgemeine Form des Bauwerks entspricht ungefähr dem, was heute anderwärts gemacht wird; was dagegen die Formgebung im Einzelnen und die Abmessungen betrifft, werden wir später Gelegenheit haben zu sehen, dass diese doch auch nicht ganz sachgemäss projektiert worden sind.

Wenn man die ganze Talsperre von der Luftseite her betrachtet, so kann man sich des Eindrucks nicht erwehren, dass das Objekt viel zu nahe am Abgrund sitzt. Es wäre zweifellos besser gewesen, wenn wenigstens der mittlere und höchste Teil um einige Meter flussaufwärts angelegt worden wäre. Die Abbildungen 2 bis 6 geben im übrigen jede Auskunft über das Bauwerk, sodass

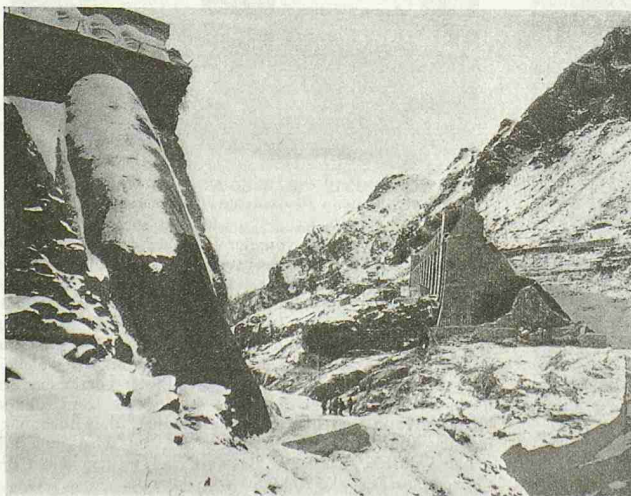
Abb. 9. Ansicht des Durchbruchs gegen die rechte (westliche) Talseite.
