**Zeitschrift:** Tec21  
**Herausgeber:** Schweizerischer Ingenieur- und Architektenverein  
**Band:** 133 (2007)  
**Heft:** 6: Repariert

**Artikel:** Entlastet  
**Autor:** Hartmann Schweizer, Rahel  
**DOI:** <https://doi.org/10.5169/seals-108075>

# ENTLASTET

Es war nur ein vom Gewölbe abgeplatzt Stück Putz, aber was es signalisierte, war dramatisch: ein durch die Last des Daches stark verformtes Gewölbe der Klosterkirche St. Katharinental in Diessenhofen. Die Lösung zur statischen Sicherung ist nun aber ebenso elegant wie wirkungsvoll.

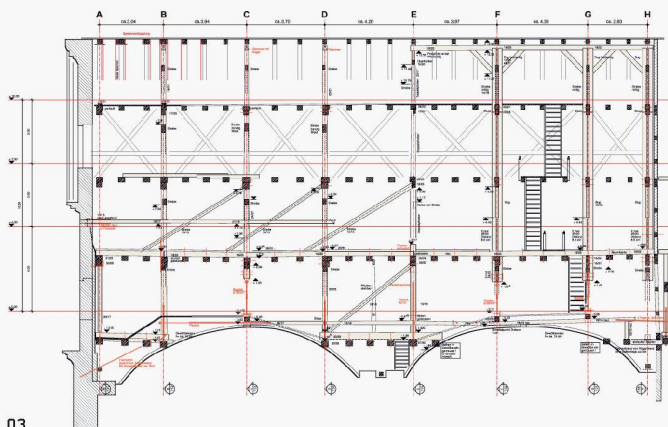
03 Längsschnitt im Scheitel des Dachstocks, Zustand vor den aktuellen Sicherungsmassnahmen. Massstab 1:1000 (Pläne: Näf Holzbau Kesswil)

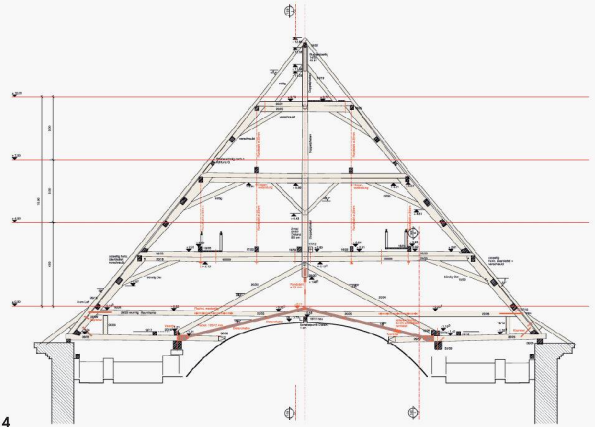
Eine weitere Ursache für die prekäre Statik war, dass die Balken von einer Spannweite von jeweils 23 Metern, die das Dach hätten zusammenhalten sollen – das die Tendenz hat, die Aussenmauern auseinanderzudrücken, jeweils dort, wo sich die Kuppeln in den Dachstuhl wölben –, unterbrochen werden mussten. Wären die Balken durchgehend geführt worden, das Dreieck des Dachstuhls mithin ein geschlossenes System gewesen, hätte die Konstruktion statisch funktioniert – so aber drückte das Gewicht des Dachstuhls sowohl auf die Kuppeln als auch auf die Aussenwände. Dies vermochten auf die Dauer auch die erwähnten Zugelemente aus Holz bzw. Stahl nicht wirksam zu verhindern, mittels deren die Konstruktion im Laufe des 19. und 20. Jahrhunderts «zusammengehängt» worden war. Sie hielten zwar die Binder zusammen, belasteten aber die Säulen und damit das Gewölbe zusätzlich.

04 Querschnitt des Dachstocks im Scheitel der grösseren Kuppel, Zustand vor den aktuellen Sicherungsmassnahmen. Die Kraftumlenkung über die Kuppel ist deutlich erkennbar. Massstab 1:1000

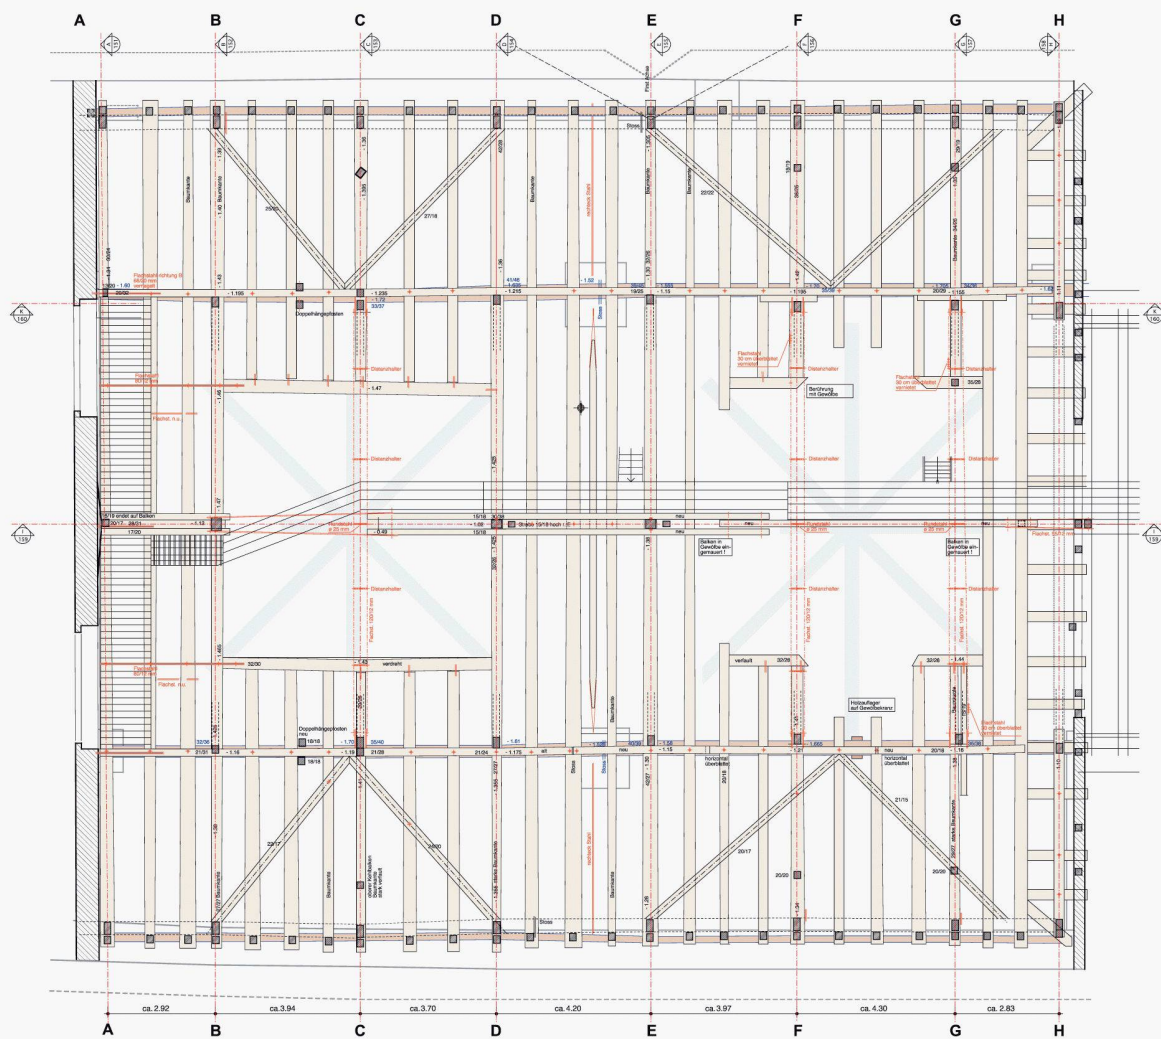
05 Grundriss des Dachstocks, Zustand vor den aktuellen Sicherungsmassnahmen. Die Aussparungen für die beiden Gewölbe mit den unterbrochenen Bundbalken sind deutlich erkennbar. Massstab 1:1000

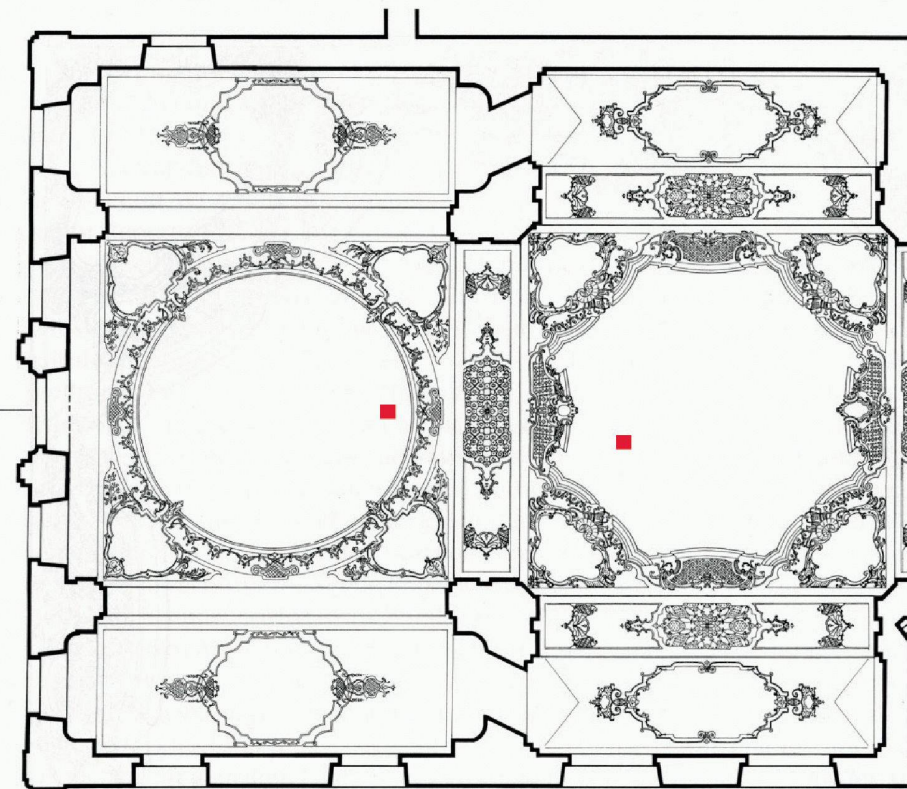
06 Deckenspiegel mit Positionen der Ausbruchstelle in der westlichen Kuppel (links) und einer grösseren Hohlstelle in der östlichen Kuppel. Massstab 1:1000 (Bild: Hochbauamt Kanton Thurgau)

Nachdem die Kirche statisch wieder ins Lot gebracht war, mussten die Kuppeln, die durch die Verformungen gelitten hatten, repariert werden. Zusätzlich zu den Aufnahmen des Geometers, die ja nur den Zustand der Oberfläche illustrieren – also nicht nur echte Verformungen dokumentieren, sondern auch allfällige Unregelmässigkeiten des Verputzes – wurden mittels fahrbarer Bühne die Gewölbe – nunmehr von unten, also vom Kirchenraum her – nach Hohlräumen abgeklopft, die betreffenden Stellen angebohrt und mit Injektionen eines Gips-Kalk-Gemisches gefüllt.

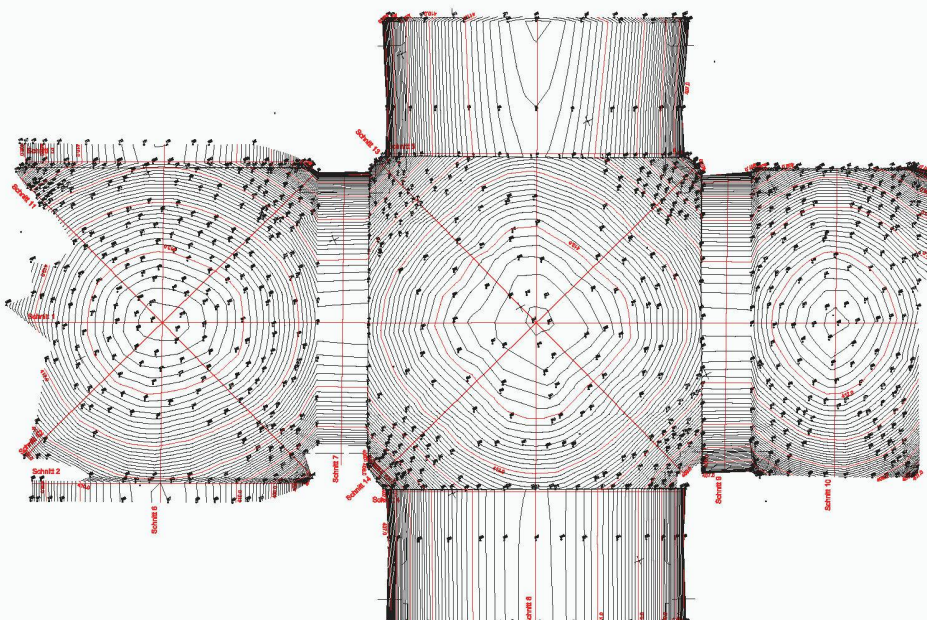
Dies war der Anlass, die Kirche einer genauen Inspektion zu unterziehen und die Statik ein für alle Mal in den Griff zu bekommen. Es stellte sich heraus, dass die Kuppeln über die Jahrzehnte derart enormen Belastungen ausgesetzt waren – weil die Dachkonstruktion (Bilder 3, 4 und 5) an einzelnen Punkten auf den Kuppeln auflag und so das Gewicht des Daches auf diese übertrug –, dass sie sich zum Teil erheblich verformten. Diese Verformungen wurden durch den Geometer exakt bestimmt und in einem Höhenkurven-Diagramm (Abstand der Höhenlinien 5 cm) dargestellt (Bild 7). Dabei erwies sich die grösste Kuppel als am stärksten verformt.

07 Höhenlinien der Kuppelvermessung mit Lage der Schnitte für die numerische Auswertung. Massstab 1:1000 (Bild: Béchaz + Flückiger, Diessenhofen)

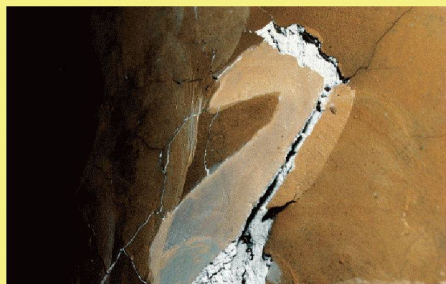
09

Nachdem zwei Jahre nach Bauende erstmals Risse aufgetreten waren, wurde mehrmals in die Konstruktion eingegriffen. Zuerst wurden die Sicherungsmassnahmen (Zugelemente) in Holz, später, vermutlich 1929 anlässlich einer umfassenden Restauration, in Stahl (Stahlstangen und -schlösser) ausgeführt. Diese hielten zwar die Binder zusammen, belasteten aber die Säulen zusätzlich, die auf das Gewölbe drückten – bis 2004 ein Mauerziegel des Gewölbes ausbrach und ein Stück Putz von der Decke abplatzte (Bild 9). Der Stein verhakte sich im Verbund und fiel daher nicht ebenfalls in den Kirchenraum.

**09** Mörtelausbruch in der Westkuppel (Bild: Hochbauamt Kanton Thurgau)
