Heft: Dossier (49-50/08): Sanierung Landesmuseum

Artikel: Bautechnisches Abenteuer

BAUTECHNISCHES ABENTEUER

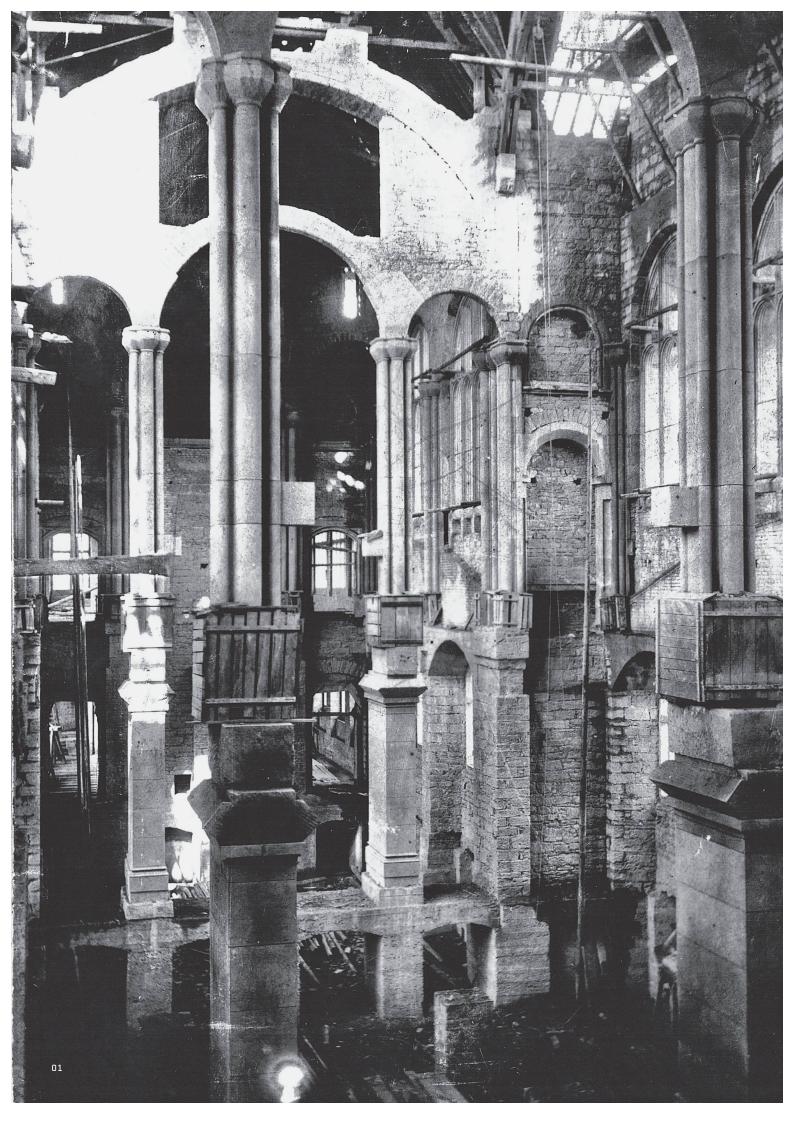
Schon während des Baus traten die ersten Mängel in der Tragkonstruktion auf. Es wurde beispielsweise Beton mit Schlackenzement verwendet, Erfahrungen mit diesem Baumaterial lagen zur damaligen Zeit aber kaum vor. Es brauchte viel Anmachwasser, und Vibrieren ent-

sprach noch nicht dem Stand der Technik. Der Beton war darum vor allem in massigen Bauteilen sehr unregelmässig oder teilweise gar nicht abgebunden. Dies wirkt sich negativ auf die Festigkeit aus: Der Beton mit einem Zementgehalt von etwa 180k/m3 ist sehr mager oder bröselig, was sich bei Bohrungen für Dübel zeigt. Zudem variierten die Druckfestigkeiten des Betons stark und erreichten lediglich Werte zwischen 3.3 und 6.2 N/mm². Die Gewölbe im Sockelgeschoss wurden zumeist als unbewehrte, sehr flache Tonnengewölbe ausgebildet. Die grössten weisen eine Spannweite bis zu 4m auf, bei einer Pfeilhöhe von nur 16 bis 20 cm und einer Scheitelstärke von 20 cm. Dies bewirkt einen grossen Horizontalschub auf die Aussenwände, der vom Eigengewicht der Fassaden und vom von aussen einwirkenden Erddruck nur ungenügend aufgenommen werden konnte. Als Folge wurden die Gewölbeauflager nach aussen verschoben, die Wände und Fundamente verdrehten sich, und es kam zu den typischen Gewölberissen unten im Scheitel oder oben nahe den Auflagern (Bild 2). Der Beton mit Schlackenzement unterstützte die Entstehung von Rissen zusätzlich. Einige Gewölbe stürzten sogar ein und mussten ersetzt werden, andere wurden mit Trägern verstärkt oder mussten gespriesst werden. 1994 liessen die Tragwerksverantwortlichen manche Gewölbe mit Zugstangen sichern, so auch die Kreuzgewölbe im Erdgeschoss des Bahnhofflügels. Ausserdem stellte man auch an einigen Säulen und Kapitellen Risse fest, sodass die Kapitelle notfallmässig mit Stahlkernen verstärkt und eine Säule mit CFK-Lamellen ummantelt wurden.

02 Flache Tonnengewölbe bewirken einen Horizontalschub auf die Aussenwände, der von ihnen nur unzureichend aufgenommen werden konnte – typische Risse am Gewölbeauflager und am Scheitel waren die Folge (Grafik: Lutz/Bonomo)

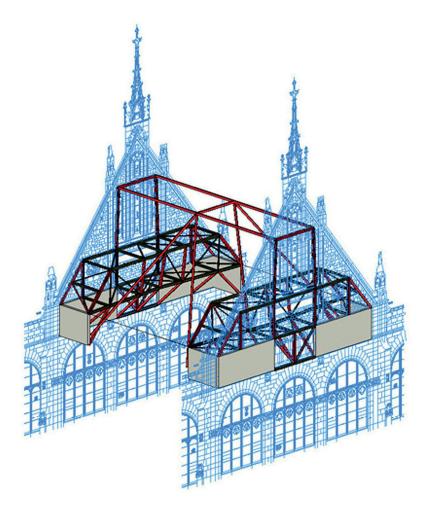
08 Isometrie der Giebelsicherung: Die Sicherung der freistehenden Fassade über dem Gewölbe der Ruhmeshalle erfolgte mit einem Fachwerk aus Stahl (Grafik: Lutz/Bonomo)

Verstärkungsmassnahmen waren ebenfalls an zahlreichen Stellen notwendig: Bestehende Stahlträgerdecken wurden im Allgemeinen mit zusätzlichen Trägern oder mit Aufdopplungen von bestehenden Unterzügen und Trägern verstärkt. Die Giebelsicherung der freistehenden Fassaden über dem Gewölbe der Ruhmeshalle erfolgte mit einem inneren Fachwerk aus Stahl (Bild 8).
