Zeitschrift: Tec21
Herausgeber: Schweizerischer Ingenieur- und Architektenverein
Band: 135 (2009)
Heft: 51-52: Kirchenpflege

Artikel: Kalte Kirchen bleiben schön
Autor: Rampa, Ivano
DOI: <https://doi.org/10.5169/seals-108340>

KALTE KIRCHEN BLEIBEN SCHÖN

Eine Analyse von Schadenursachen und deren Beseitigung gehört zur Arbeit eines Restaurators. Die am häufigsten angetroffene Ursache für Schäden in Kirchen sind Feuchtigkeits- und Temperaturschwankungen, die mit dem Heizen entstehen. Ungeheizte Kirchen dagegen brauchen erstaunlich lange keinen Restaurator.

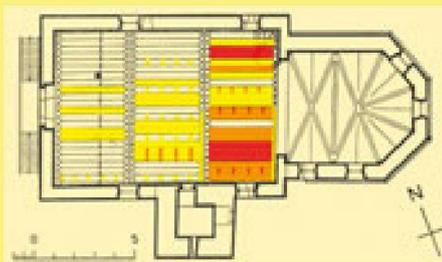
01 Evangelische Kirche Bergün, Kartierung der Schäden an der bemalten Holzdecke: Im roten Bereich wurden mehr als 10 Schadstellen pro 30 cm Brett gezählt, im orangen 10 Schadstellen pro Laufmeter, im gelben keine. Die roten Stellen liegen im Bereich der Fenster, unter denen die Heizung installiert war (vgl. thermografische Aufnahme S. 26)

Die um 1500 bemalte spätgotische Decke in der Kirche Bergün (GR) besteht aus Längsbrettern und Längsbalken. Das Holz wurde mit einer weissen Kreidemischung grundiert und mit bunten Ornamenten bemalt. Die Kartierung der Schäden – abgefallene Malschichtstellen, sich abhebende Malschichtschollen und dachförmig abgelöste Malschichtpartien – zeigte gegen den Chor hin zwei Bereiche mit besonders vielen Schadstellen. Erst eine Klimamessung und thermografische Aufnahmen zeigten, dass sie eine Auswirkung der Fensterbankheizung waren. Die extrem warme Luft stieg rasch in die Höhe, wurde von der trichterförmigen Fensterlaibung gesammelt und traf dort, wo die meisten Schäden festgestellt wurden, direkt auf die bemalte Holzdecke. Die warme Luft trocknet das Holz aus, dieses zieht sich zusammen, in der Malschicht entsteht eine Oberflächenspannung, und sie löst sich vom Träger. Bei starker Spannung entstehen irreversible Fehlstellen.

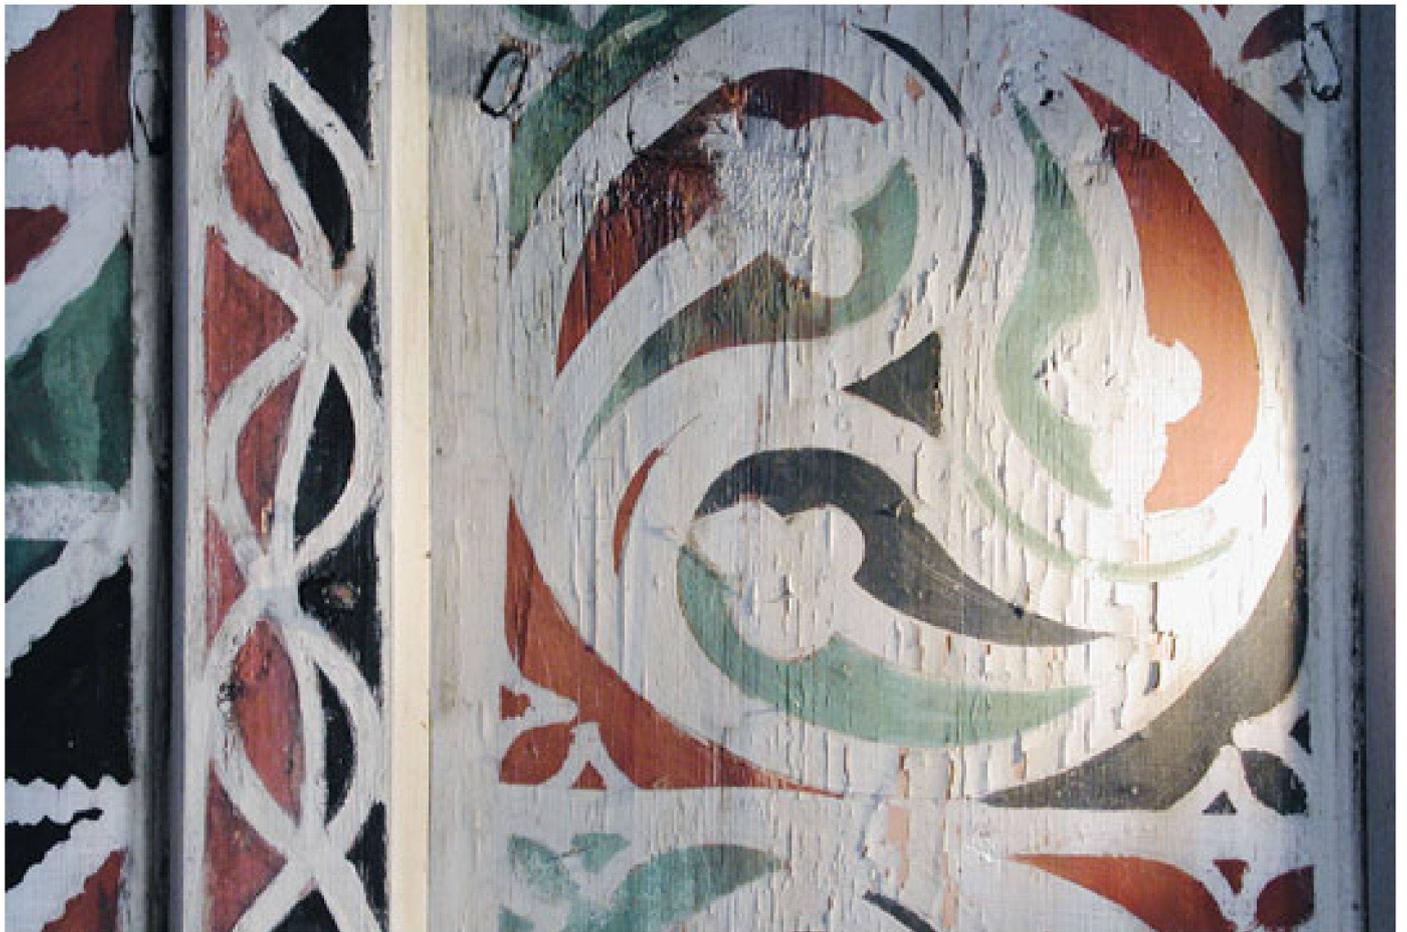
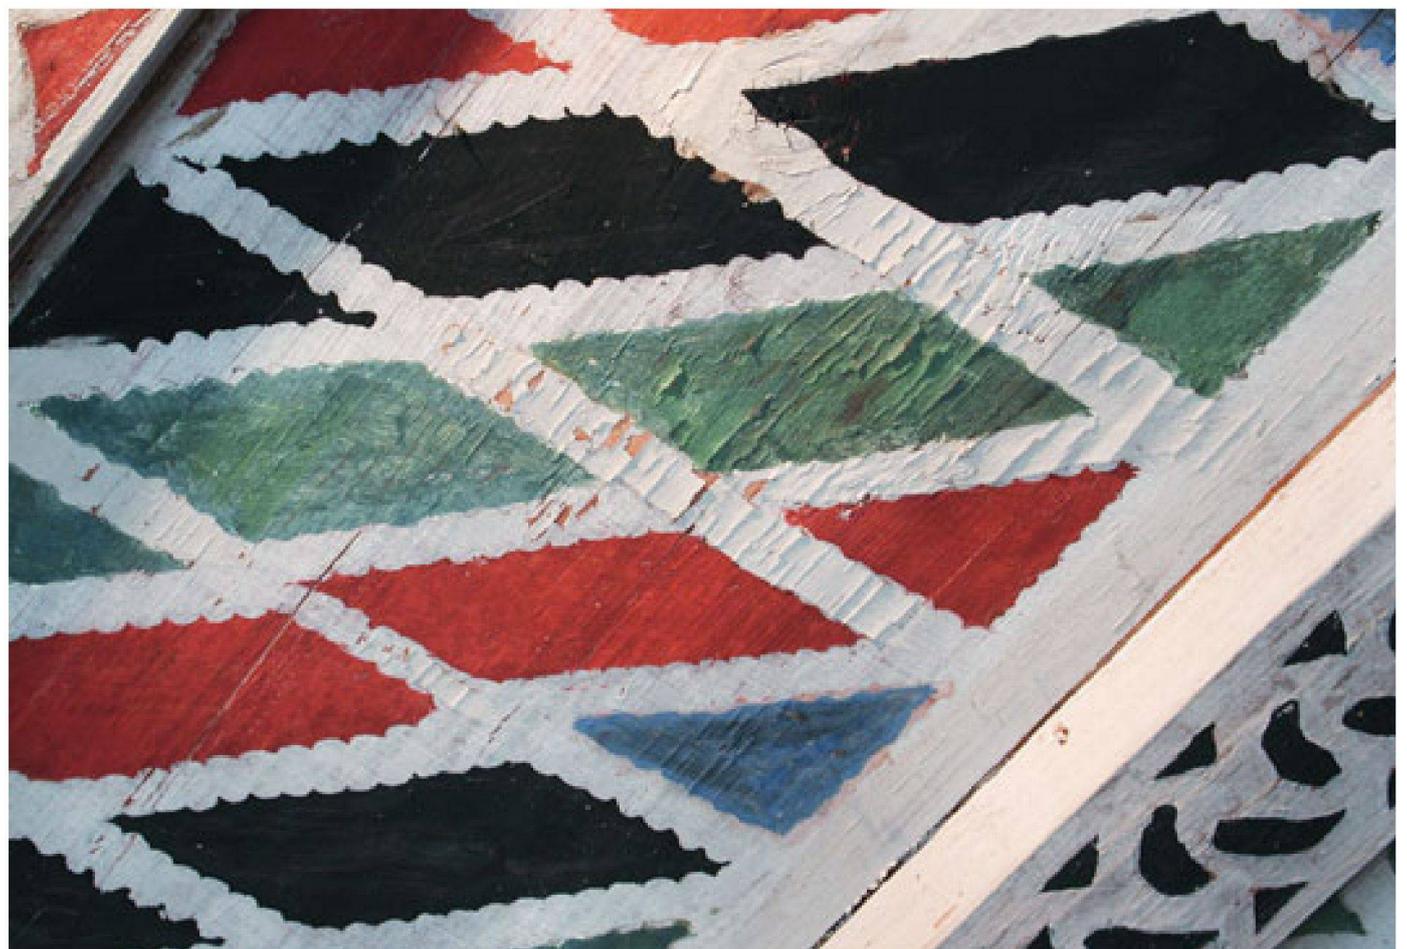
02+03 Die Schäden an der bemalten Holzdecke in Bergün sind im Streifenflicht deutlich sichtbar: Die Malschicht hebt sich, einzelne Schollen lösen sich und sind an einigen Stellen samt Grundierung abgefallen. Die Holzmaserung verläuft in Längsrichtung, die schadenverursachende Spannung durch Quellen und Schwinden des Holzes wirkt quer zum Jahrringverlauf (Grafik und Fotos: Ivano Rampa)

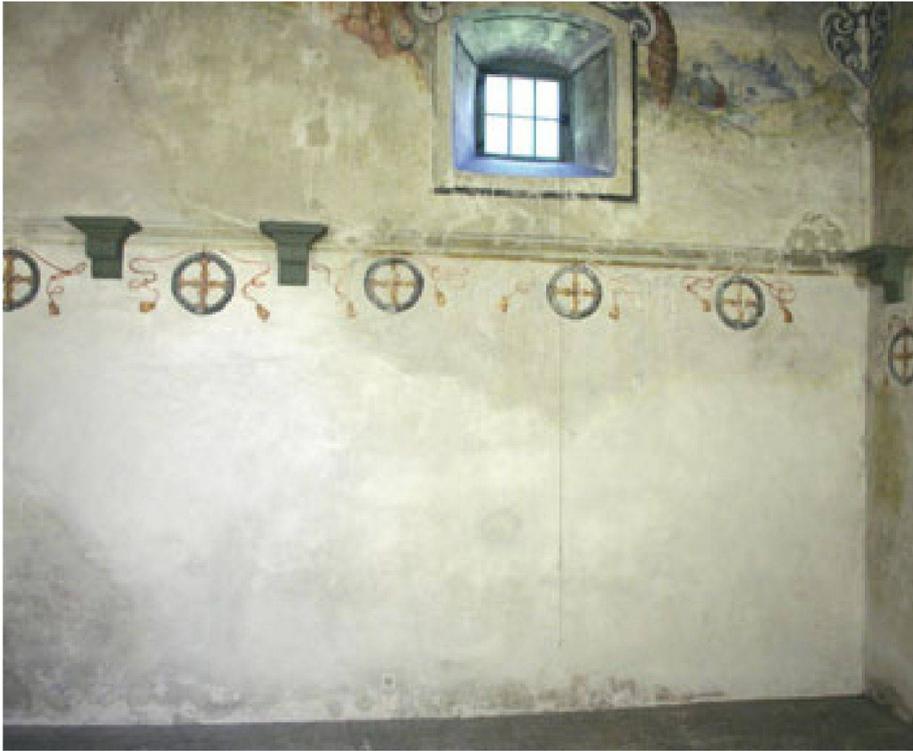
04 Kapelle Sogn Pieder in Domat Ems: Im Originalzustand und nach der letzten Restaurierung 1980 waren die Wandflächen in gebrochenen Weissteinen gehalten. Vor der erneuten Restaurierung 2008 bildet die Verschmutzung bereits wieder einen dunkelgrauen Film über sämtliche Flächen. Salzausblühungen und Verluststellen führen zu einem unruhig wirkenden Gesamteindruck. Die Heizkörper wurden 2008 entfernt

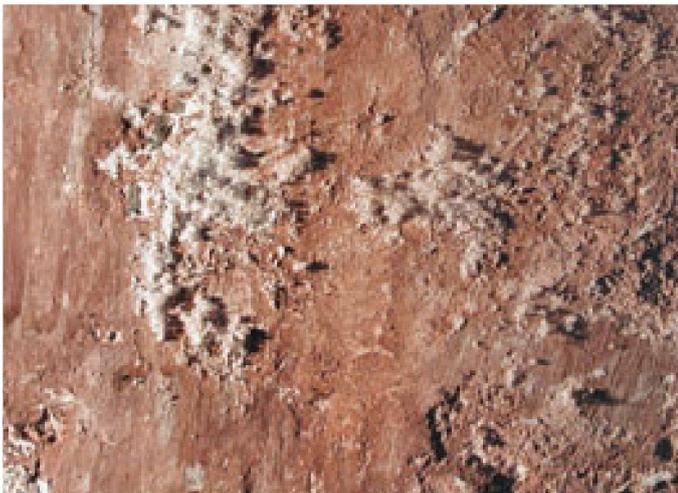
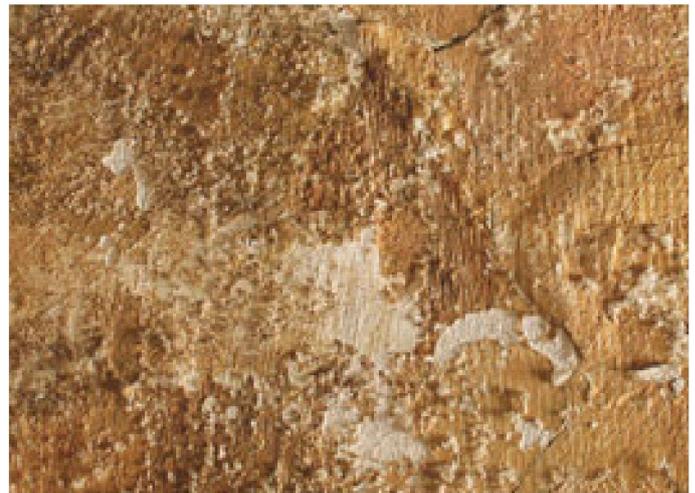
05+06 Sogn Pieder, Domat Ems: Die Wandbemalung wird durch Salzkristallisation an der Oberfläche abgestossen. Die Salze werden von der warmen trockenen Luft aktiviert. Im Streifenlicht sind Fehlstellen in der Malschicht und vom Träger abgelöste Malschichtpartikel zu erkennen

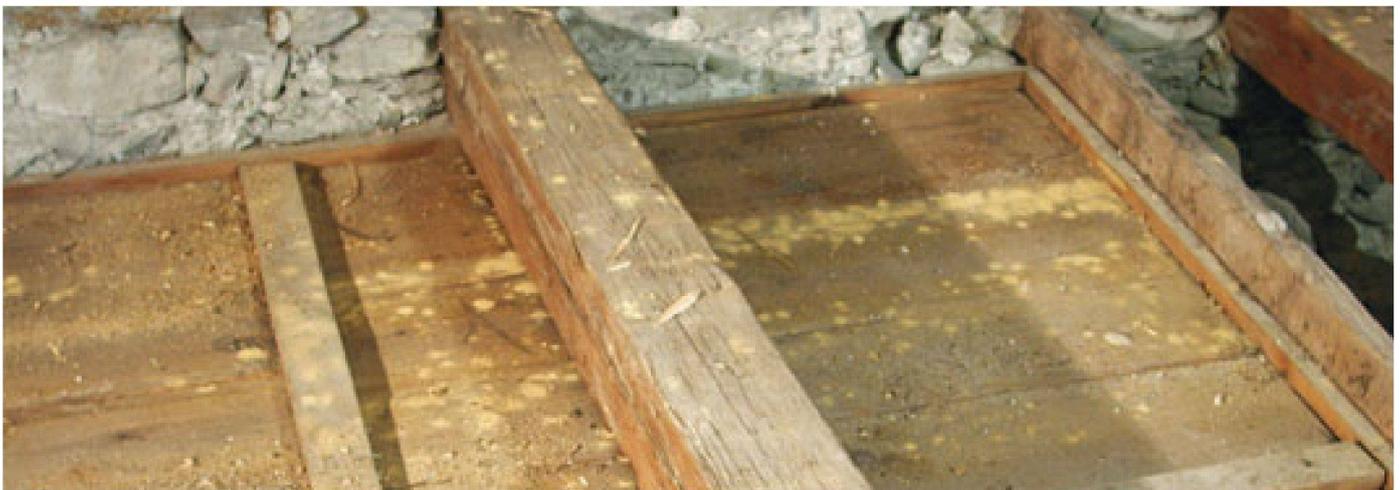
07 Sogn Pieder, Domat Ems: Im Hohlraum zwischen der bemalten Holzdecke von 1698 und einem 1980 eingebauten Isolationsboden entstand ein ideales Klima für den Holzwurm. Der starke Befall ist an den hellen Holzmehlhäufchen zu erkennen

men mit einer neuen Dacheindeckung den Dachraum, der bis dahin immer offen gewesen war. Im neu entstandenen Zwischenraum war die Luftzirkulation praktisch abgestellt – es entstand ein warm-feuchtes Mikroklima, in dem sich der Holzwurm (*Anobium Punctatum*) stark verbreitete und die bemalte Holzdecke sowie die Tragkonstruktion befiel (Abb. 7).

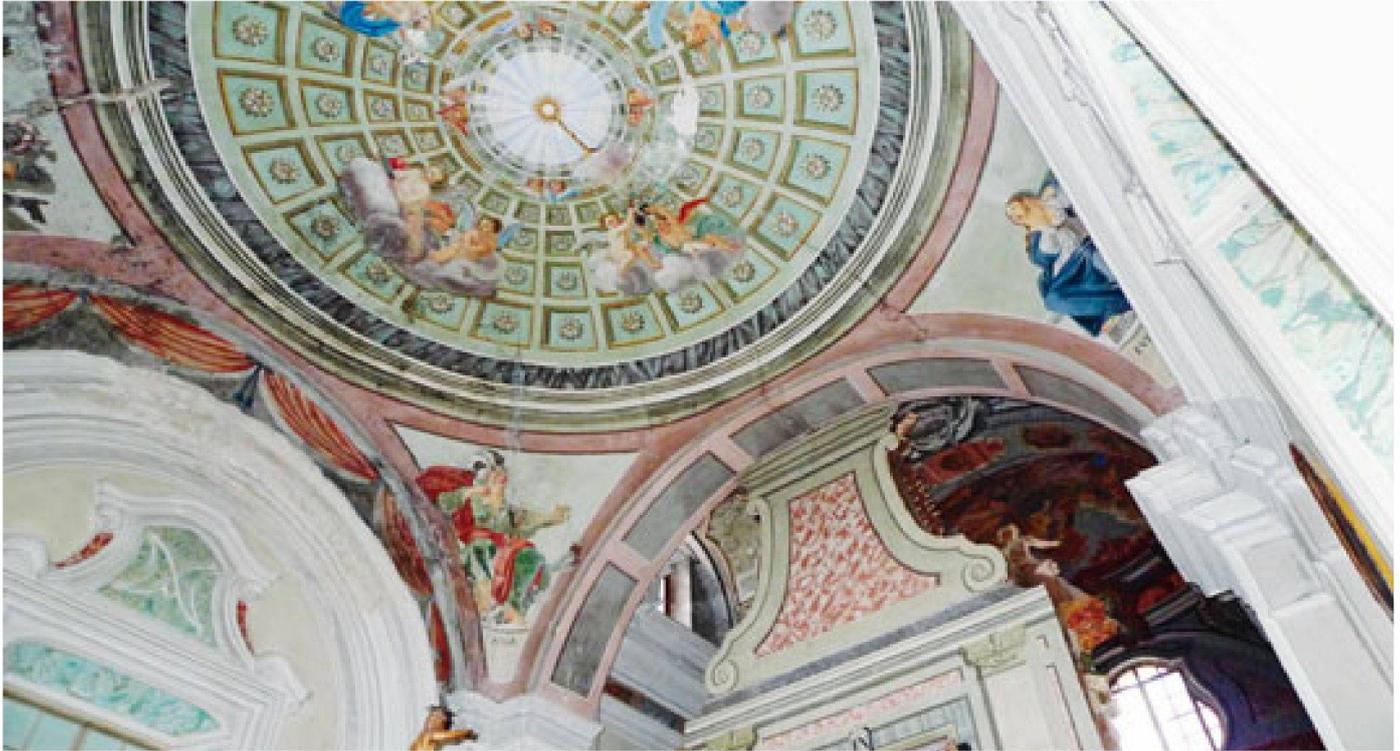
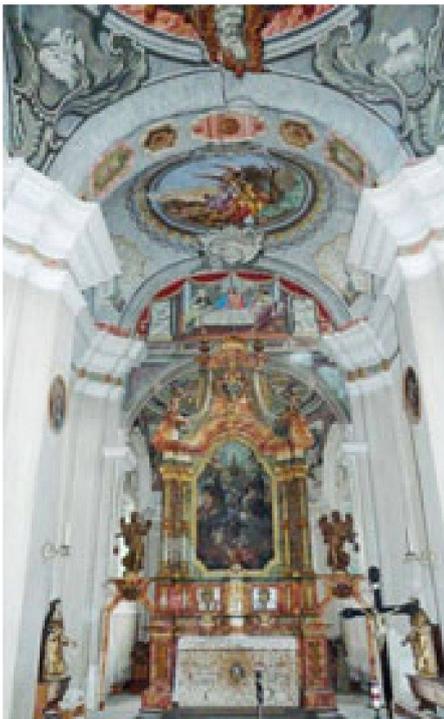
Dass es auch anders geht, zeigen Kirchen, wo die Heizung zugunsten der langfristigen Erhaltung der Bauten und Kunstwerke stark reduziert oder sogar ganz entfernt werden kann. In der 1732 gebauten Kirche S. Anna in Poschiavo restaurieren wir gegenwärtig Schäden, die von statischen Problemen stammen, Verschmutzungen aber gibt es hier praktisch keine, obwohl die letzte Renovation 1879 stattfand! Hier wurde nie eine Heizung eingebaut, und es wird auch jetzt keine installiert. Die Kirche dient als Andachtskapelle und präsentiert sich fast in ihrer ursprünglichen Farbigkeit.

08+09 Nach 130 Jahren fast noch sauber:
Die ungeheizte Kirche S. Anna in Poschiavo
wurde 1879 zum letzten Mal renoviert
