Zeitschrift: Tec21
Herausgeber: Schweizerischer Ingenieur- und Architektenverein
Band: 137 (2011)
Heft: 24: Brücken mit Geschichte

Artikel: Filigranes Stahlfachwerk
Autor: Gisler, Felix / Habenberger, Jörg / Braun, Dorothee
DOI: <https://doi.org/10.5169/seals-154170>

FILIGRANES STAHLFACHWERK

Die 1937 eröffnete und vom Luzerner Bauingenieur Rudolf Dick gebaute Haggenbrücke über die Sitter bei St. Gallen ist einer der höchsten Fussgängerstege in Europa. Bereits bei der Einweihung aber erwies sie sich als sehr schwingungsanfällig, sodass sie auch nach Nachbesserungen nur teilweise für die vorgesehene Nutzung freigegeben werden konnte. Von 2009 bis 2010 setzten Basler & Hofmann das Bauwerk instand – unter strengen technischen Anforderungen und ebensolchen Auflagen seitens des Umwelt- und Denkmalschutzes sowie mit akrobatischen Arbeitsbedingungen.

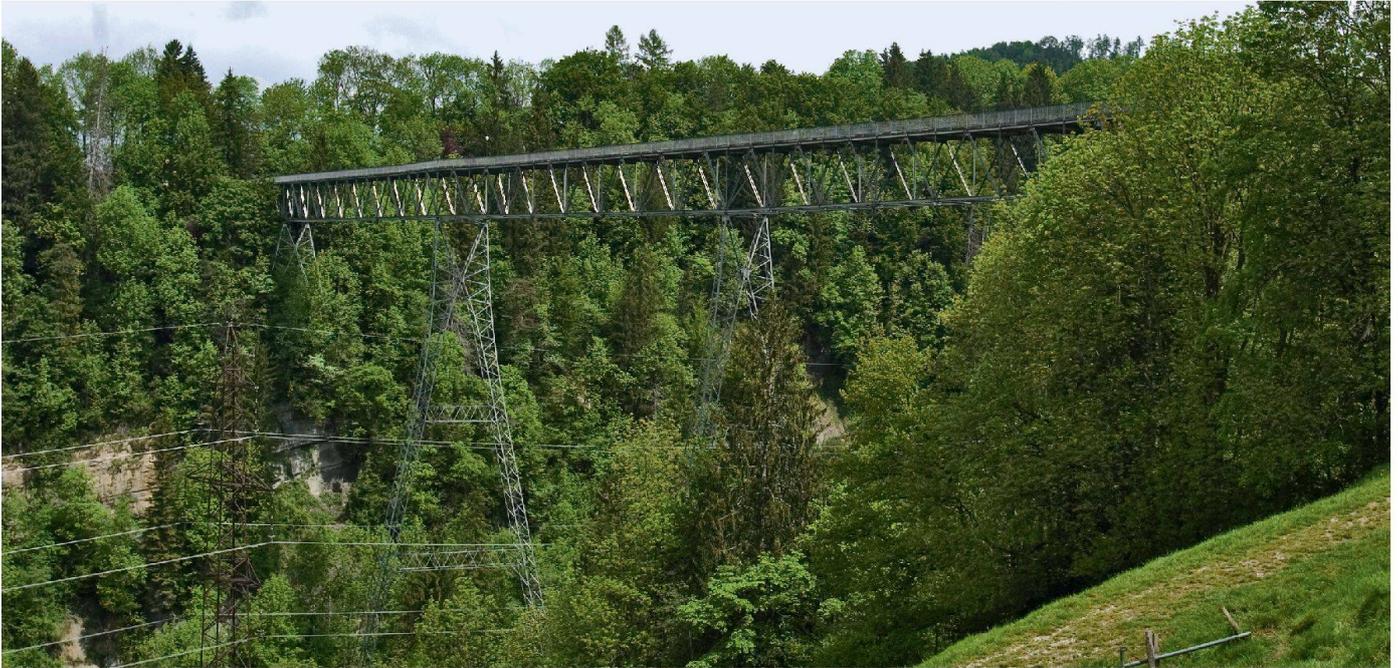
02 Filigranes Stahlfachwerk – hier noch vor der Instandsetzung: Die Brückenkonstruktion ist ein Durchlaufträger, der 350m lang und 4m breit ist, wobei er zwei Ausweichstellen von 6m Breite aufweist. Die maximale Spannweite beträgt 69.5 m in zwei Feldern (Foto: Basler & Hofmann)

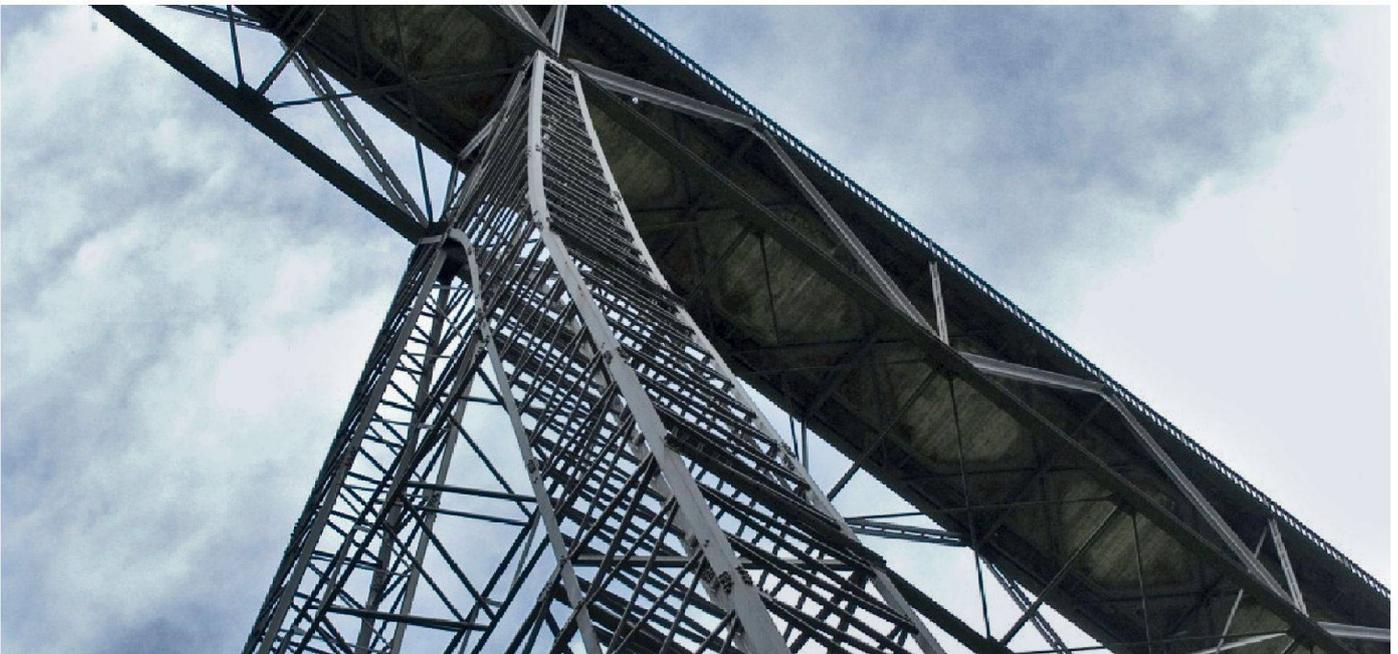
03 Die Stützen der Haggenbrücke sind bis zu 80m hoch (Foto: Basler & Hofmann)

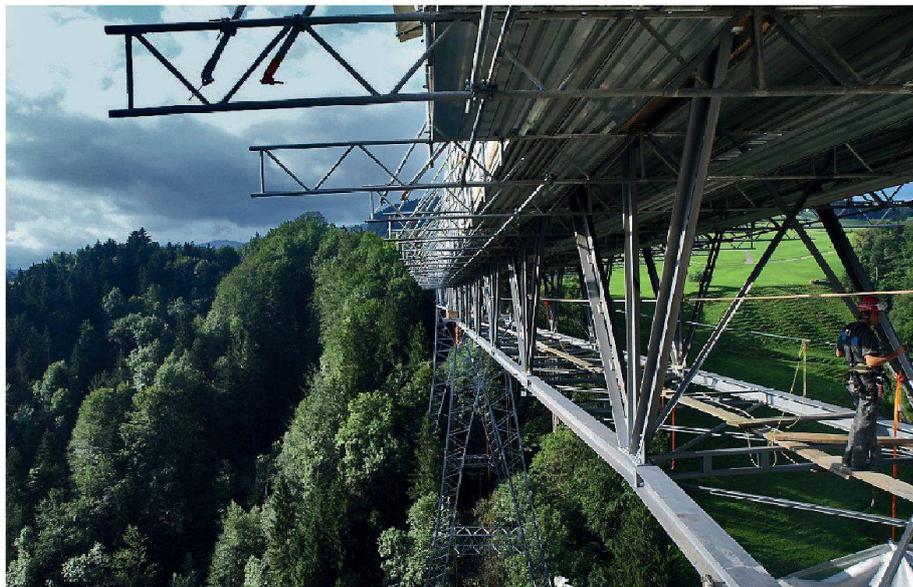
04 Korrosionsschutzarbeiten im Freikletterverfahren (Foto: Basler & Hofmann)

Für die Erneuerung des Korrosionsschutzes wurden verschiedene Varianten geprüft. Wäre die gesamte Brücke für die Arbeiten eingehaust worden, hätte dies infolge Windlasten eine massive Zusatzbelastung für die filigranen Pfeiler bedeutet, die Abspannungen hätten aufnehmen müssen – und dies in einem engen Flusstal mit Hochspannungsleitungen. Die Planenden begrenzten die Einhausung deshalb auf rund 35 m lange Etappen. Im restlichen Bereich wurde der Korrosionsschutz im Freikletterverfahren instand gesetzt (Abb. 4). Der eingehauste Bereich erhielt einen dreischichtigen Korrosionsschutz, und im nicht eingehausten Bereich brachten die Kletterer von Hand zwei Schichten auf. Die Instandsetzungsarbeiten in schwindelerregender Höhe stellten extreme Anforderungen an die Beteiligten: Zehn Fachkräfte mit einer Kletterausbildung für Arbeiten am hängenden Seil führten die Erneuerung von rund 5700 m² Korrosionsschutz aus. Die Suva besprach vor Beginn der Arbeiten das Sicherheits- und Rettungskonzept und probte allfällige Bergungsmassnahmen. Da unter der Haggenbrücke eine Hochspannungsleitung durchführt, wurden die Arbeiten frühzeitig mit dem Kraftwerksbetreiber abgestimmt und die Leitung zeitweise abgeschaltet.

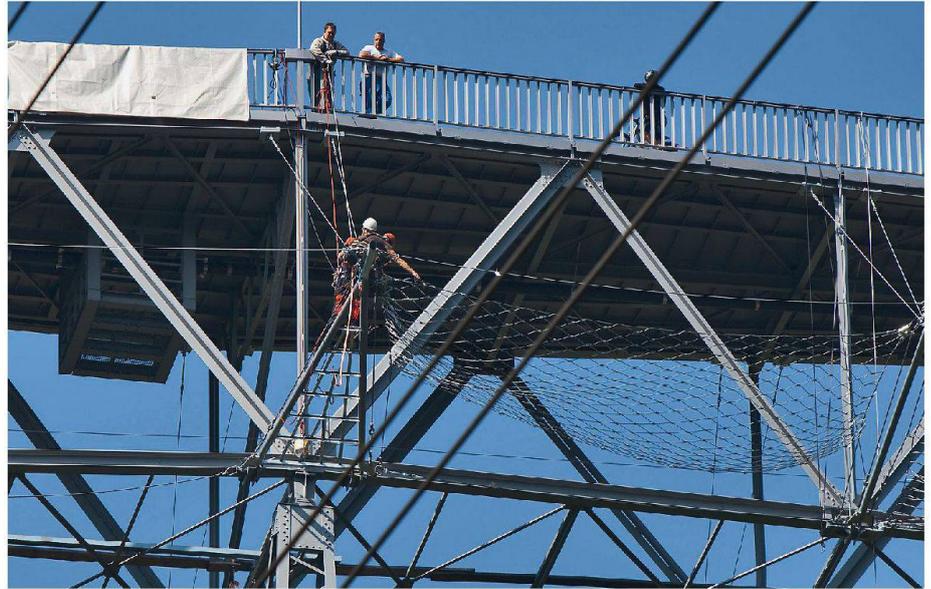
05 Die Haggenbrücke nach der Instandsetzung mit neuer, orthotroper Stahlplatte. Der «Stahlkäfig» unter der Fahrbahnplatte nimmt die Schwingungsdämpfer auf. Fachkräfte bringen die Suizidpräventionsnetze an. Die Hochspannungsleitungen, die unter der Brücke verlaufen, erschwerten die Arbeiten zusätzlich (Foto: Jakob AG)

sondern es mussten massgeschneiderte Dämpfer entwickelt werden. Insgesamt reduzieren nun vier vertikale und zwei horizontale Dämpfer die Schwingungen um etwa den Faktor 3. Die Dämpfungen wurden von 0.5 auf etwa 2.5% angehoben.
