Filigranes Stahlfachwerk

FILIGRANES STAHLFACHWERK

Die 1937 eröffnete und vom Luzerner Bauingenieur Rudolf Dick gebaute Haggenbrücke über die Sitter bei St. Gallen ist einer der höchsten Fussgängerstege in Europa. Bereits bei der Einweihung aber erwies sie sich als sehr schwingungsanfällig, sodass sie auch nach Nachbesserungen nur teilweise für die vorgesehene Nutzung freigegeben werden konnte. Von 2009 bis 2010 setzten Basler & Hofmann das Bauwerk instand – unter strengen technischen Anforderungen und ebensolchen Auflagen seitens des Umwelt- und Denkmalschutzes sowie mit akrobatischen Arbeitsbedingungen.

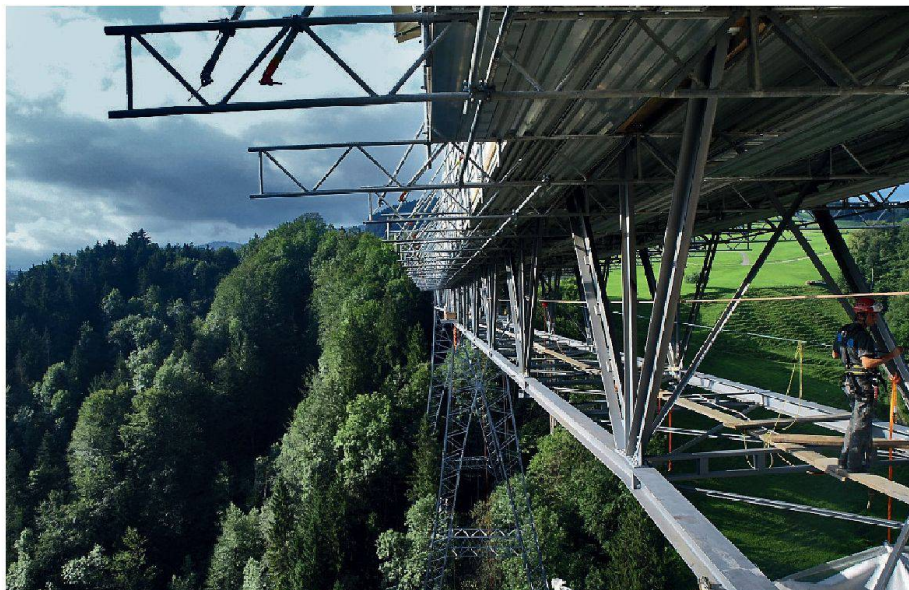
04 Korrosionsschutzarbeiten im Freikletterverfahren (Foto: Basler & Hofmann)
