**Zeitschrift:** Tec21  
**Herausgeber:** Schweizerischer Ingenieur- und Architektenverein  
**Band:** 137 (2011)  
**Heft:** 24: Brücken mit Geschichte

**Artikel:** Hängewerke aus Holz  
**Autor:** Müller, Josef / Grünenfelder, Cony  
**DOI:** <https://doi.org/10.5169/seals-154172>

# HÄNGEWERKE AUS HOLZ

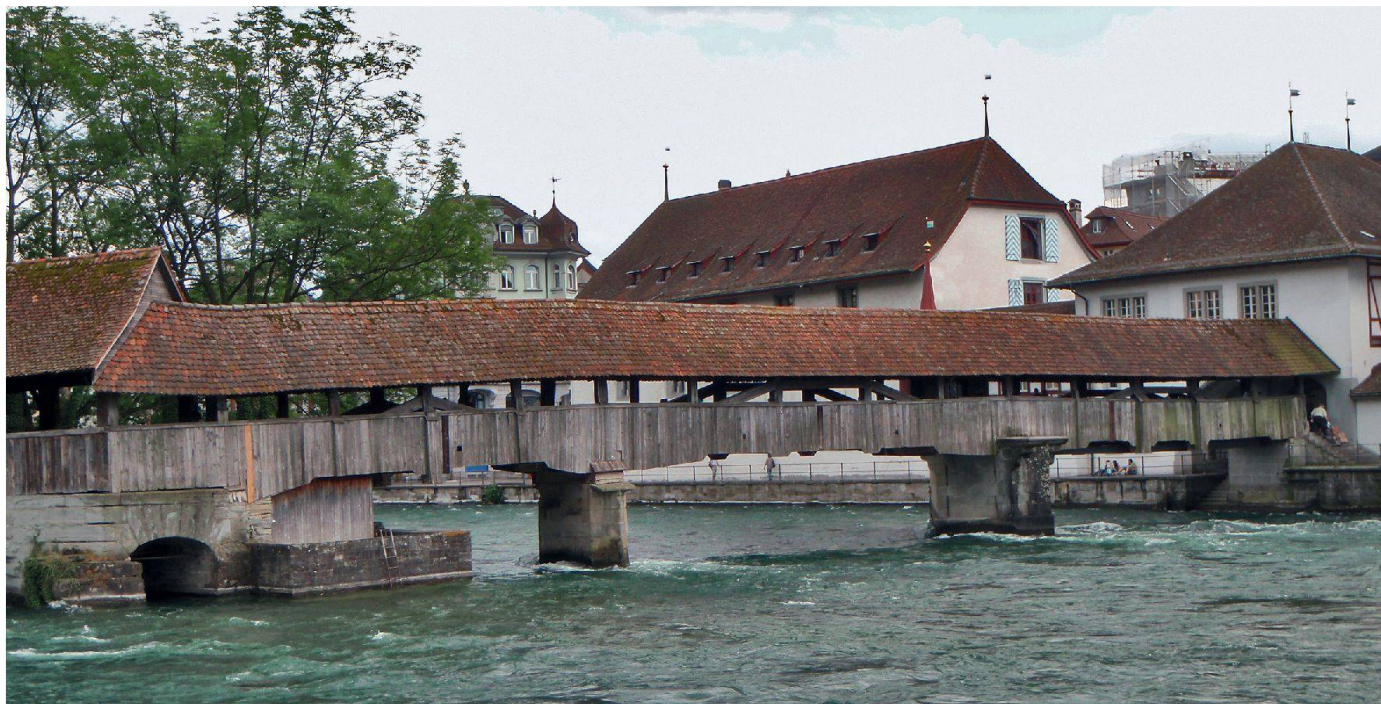
02

**02** Unterwasserseitige Ansicht des südlichen Brückenarms vor der Instandsetzung  
(Fotos: Ambrosius Widmer)

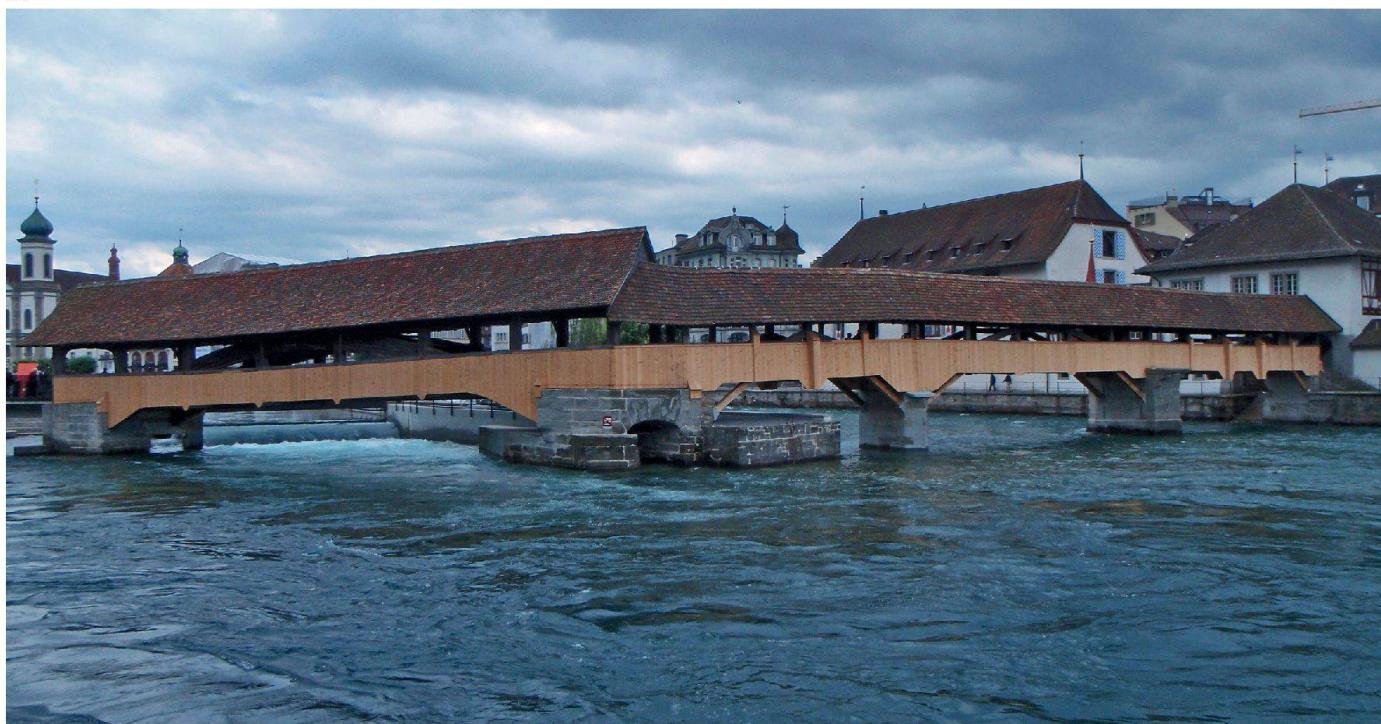
03

**03** Unterwasserseitige Gesamtansicht der instand gesetzten Brücke

Die seitlichen Schalungen der Brücken waren insbesondere unterwasserseitig, also auf der Wetterseite, stark verwittert und mit Flechten bewachsen. Die Schalungen wurden soweit möglich instand gesetzt und wo nötig ersetzt (Abb. 3). Weitere Massnahmen umfassten den vollständigen Ersatz der stark abgenützten Gehbeläge, die Instandsetzung der schadhaften Ziegeldächer und die Erneuerung der Brückentechnik (Beleuchtung, Videoüberwachung, Brandmelde- und Sprinkleranlage).

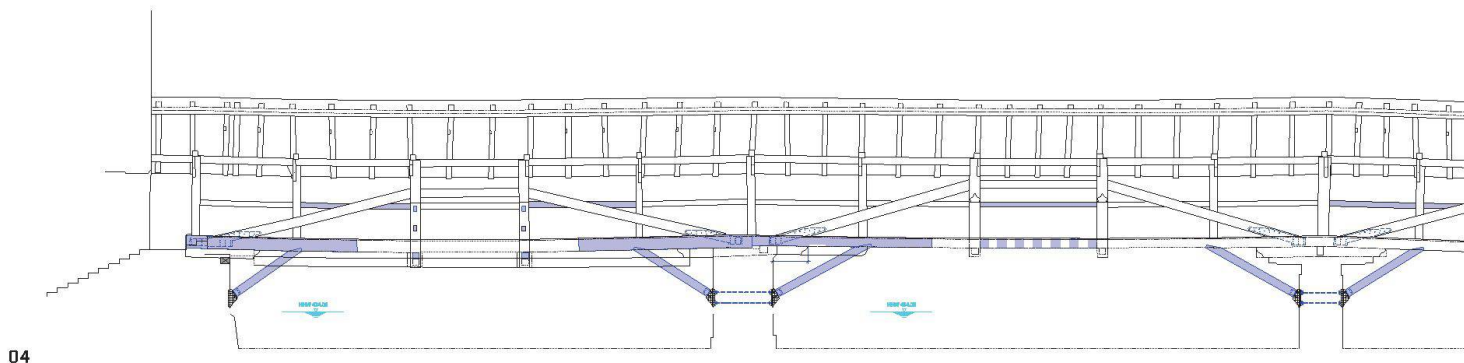
04

**04** Gesamtschnitt der Unterwasserseite der Brücke im Massstab 1:250. Neu eingebaute bzw. ersetzte Bauteile sind violett hervorgehoben, reparierte Bauteile sind gestrichelt (Pläne: Schubiger Bauingenieure)

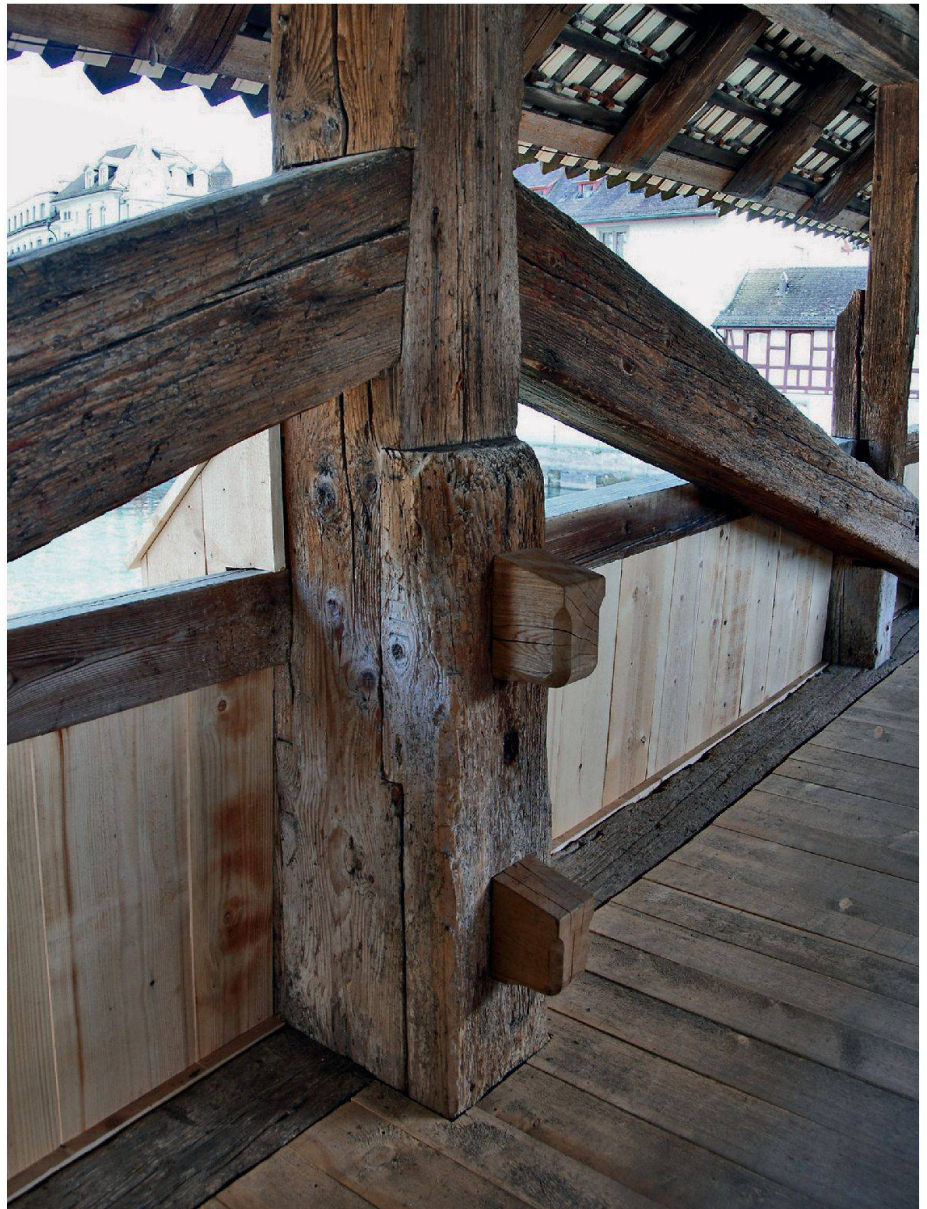
Die Zustandsuntersuchung zeigt im Wesentlichen, dass das Holzwerk des Haupttragwerks zwar abgewittert und abgenützt, aber – mit Ausnahme der unterwasserseitigen Zuggurte der Hängewerke (an der Wetterseite) – für sein ehrwürdiges Alter mit genügender Festigkeit und in gutem Zustand erhalten ist (Abb. 8). Das Konstruktionsholz konnte insgesamt der Klasse C24 zugewiesen werden. Tief greifende Fäulnisschäden kamen einzig an den wetterseitigen Zuggurten der Hängewerke zum Vorschein. Pilzbefall lag glücklicherweise nirgends vor. Viele Verbindungen waren jedoch überlastet, Stahlteile sehr stark korrodiert (Abb. 10), die meisten Querunterzüge beschädigt, ausgerissen und behelfsmässig repariert.

08 Zustand einer 450-jährigen Hängewerkstrebe

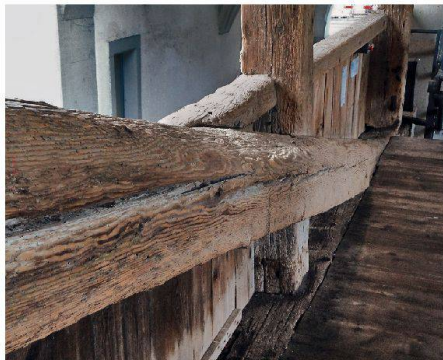
09 Instand gesetztes Hängewerkdetail mit neuen Eichenholzbolzen

In allen drei Feldern der Hängewerkbrücke wurden die Strebenanschlüsse an Zuggurten und Hängesäulen verstärkt. Dies geschah mit nicht rostenden Schlitzblechen und Stabdübeln. Die hölzernen Bolzen der Hängesäulen (Abb. 9) und die Querunterzüge unter den Zuggurten im 1. und 3. Feld wurden ebenfalls ersetzt. Im 2. Brückenfeld, das mit eisernen Aufhängungen an den Hängesäulen konstruiert ist, wurden diese Aufhängungen durch gleiche Bauteile aus nicht rostendem Stahl ersetzt. Im 1. und 3. Feld wurden in der Bodenebene hölzerne Windverbände eingesetzt (Abb. 7); im 2. Feld wurde der bestehende Verband verstärkt. An der ganzen Hängewerkbrücke wurden die unterwasserseitigen, auf der Windangriffsseite liegenden Rahmenecken mit nicht rostenden Vollgewindeschrauben verstärkt. An der Bogenbrücke wurden als hauptsächliche Verbesserungsmassnahme die sechs Balken, die den Bogen bilden, mit nicht rostenden Zugstangen zusammengespannt, um das Ausknicken der obersten Stäbe zu verhindern. Die stark korrodierten eisernen Aufhängungen des Brückenbodens an der zweiseitigen Hängesäule sind bereits 2009 durch gleiche Bauteile aus nicht rostendem Stahl ersetzt und mit zusätzlichen Stahlbolzen verstärkt worden (Abb. 10 und 11).

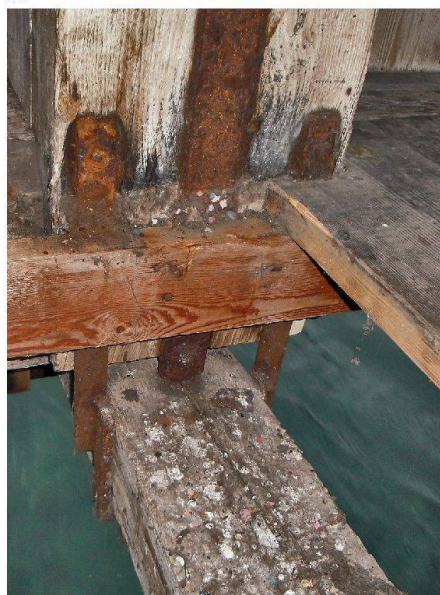
10 Schmiedeeiserne Aufhängung vor der Instandsetzung, durch Salz und Urin korrodiert (oberwasserseitige Ansicht)

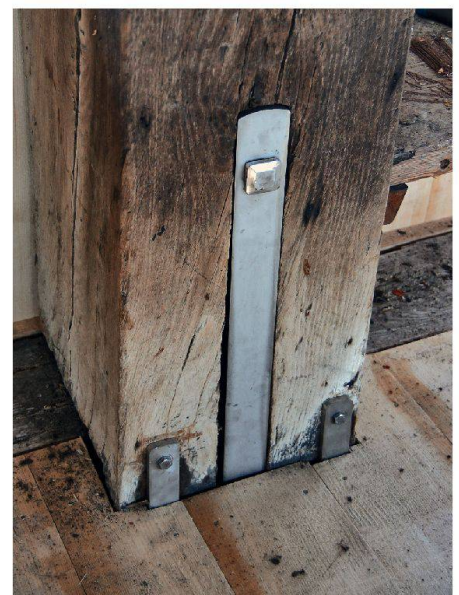
11 Aufhängung in alter Form, aus nicht rostendem Stahl neu hergestellt
