Zeitschrift: Tec21
Herausgeber: Schweizerischer Ingenieur- und Architektenverein
Band: 138 (2012)
Heft: 51-52: Glockengeläut

Artikel: Viel Bewegung im Spiel
Autor: Bärtschi, Roland / Wolfseher, Roland / Fleischer, Pascal
DOI: <https://doi.org/10.5169/seals-309453>

VIEL BEWEGUNG IM SPIEL

Die Glocken der Kirche St. Konrad in Zürich läuten ohrenbetäubend, und die Turmspitze, in der sie hängen, schwingt während des Läutens 70 mm hin und her. Für die Turmkonstruktion waren die Bewegungen zu stark. Die Ingenieure von Wolfseher und Partner, Urech Bärtschi Maurer Consulting sowie Trombik Ingenieure setzten die Turmkonstruktion deshalb instand. Sie passten unter anderem die Anzahl Glockenschläge pro Minute an. Das Resonanzproblem ist allerdings damit nicht behoben.

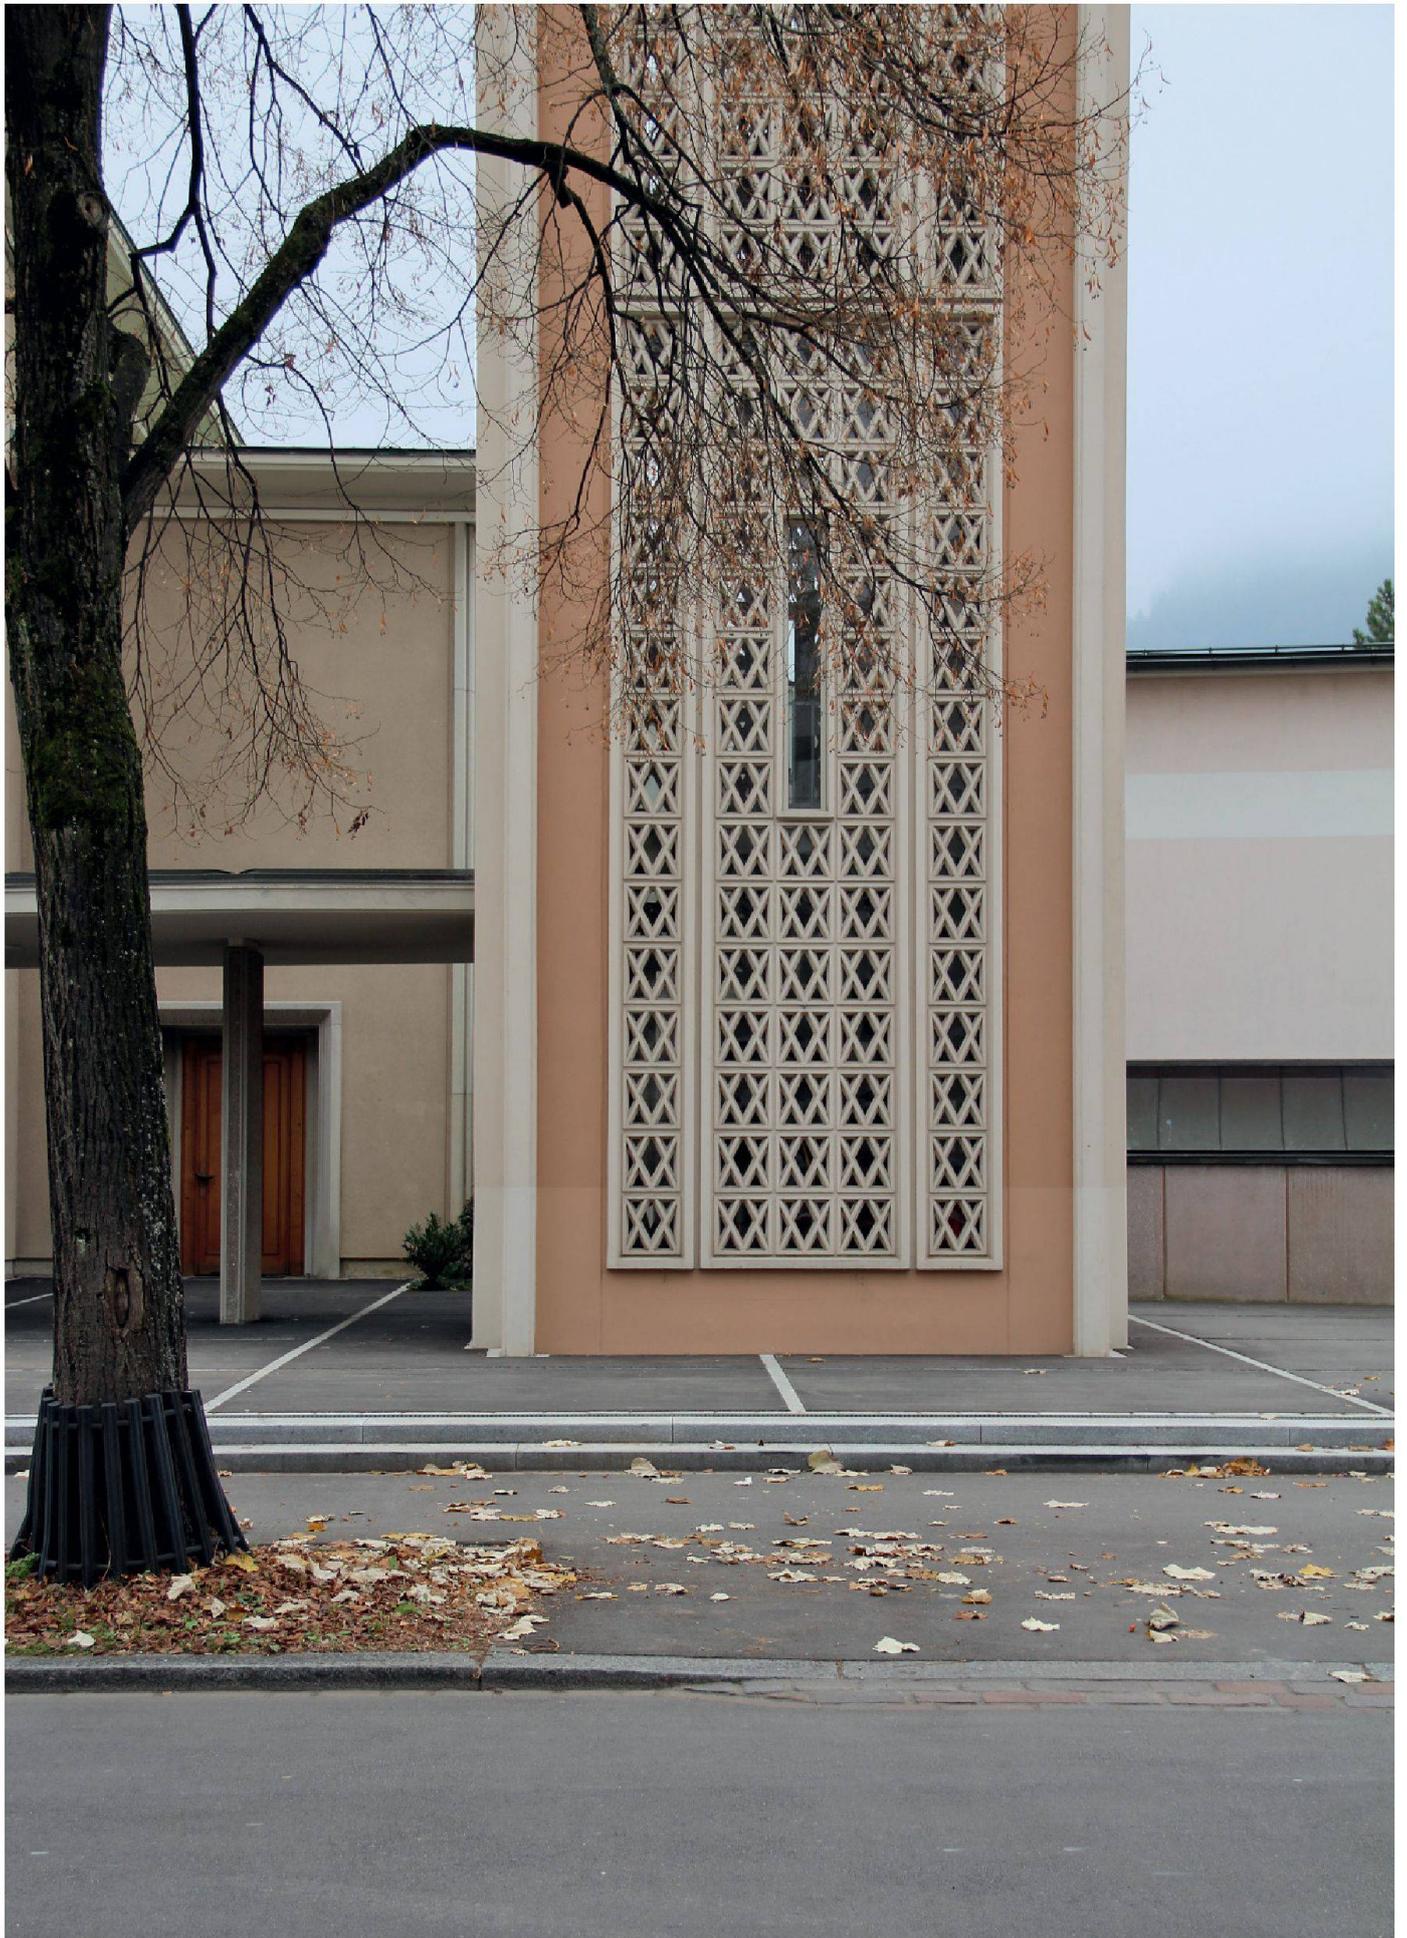
01 Fuss des Glockenturms der Kirche St. Konrad in Zürich Albisrieden: Die Flächen zwischen den Betoneckwinkeln sind mit Kunststein-Gitterelementen geschlossen. Ihre Steifigkeit bewirkt einen nahezu starren Verbund mit den Betoneckelementen. (Foto: cvr)

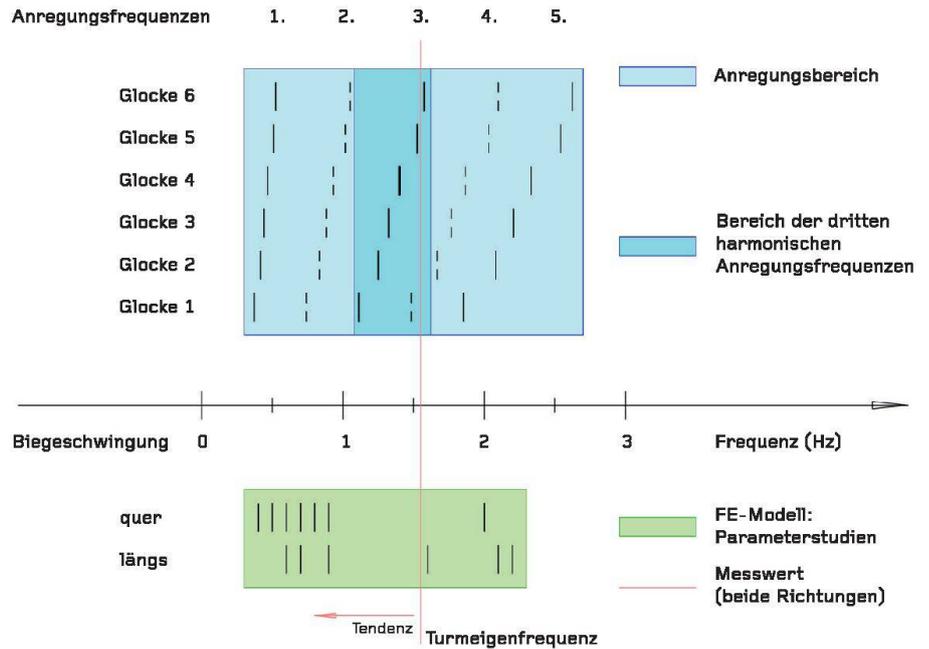
03 Anregerfrequenzen der sechs Glocken: Die 3. harmonische Schwingung der sechs Glocken ist massgebend, da sie den Glockenturm aufschaukelt. Fällt die Eigenfrequenz des Turms auf eine dieser sechs Frequenzen, so verursacht dies Resonanz. (Diagramm: Trombik Ingenieure)

Das Glockengeläut schwingt mit Schwingkadenzen im Bereich von 44 bis 63 Schlägen pro Minute (Abb. 02). Mit diesen Schlagzahlen ermittelten die Ingenieure die Anregungsfrequenz jeder einzelnen Glocke und verglichen diese jeweils mit der Eigenfrequenz des Turms: Die Turmeigenfrequenz liegt inmitten der verschiedenen Anregungsbereiche der einzelnen Glocken (Abb. 03). Die 3. Harmonischen der Glockenschwingungen liegen in der Nähe der

Gegen bauliche Eingriffe sprechen allerdings zwei Gründe: Die Verteilung der Anregungsfrequenzen enthält keine Lücke, in der die Eigenfrequenz des Turms hätte liegen können (Abb. 03). Ausserdem wären die Kosten für solche Massnahmen unverhältnismässig hoch gewesen – eine Versteifung des Turms kann zum Beispiel nur mit einer Vergrösserung der Abmessungen im Grundriss erreicht werden. Der Turm wird nun periodisch gemessen und die Veränderung der Eigenfrequenz und der Schwingungsamplituden festgehalten.

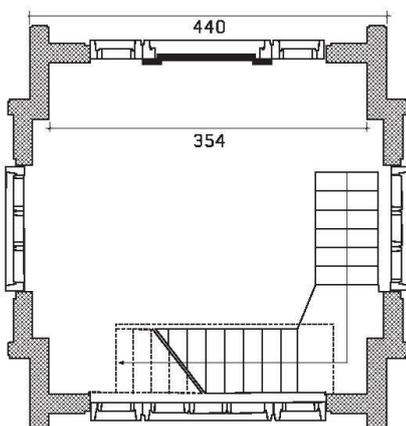
04 Quadratischer Grundriss: In den vier Ecken steht jeweils ein Eckwinkel aus Beton.

Die Treppenpodeste verbinden diese Winkel. (Plan: Archiv Kirchengemeinde St. Konrad, Ferdinand Pfammatter/Bearb. Red.)

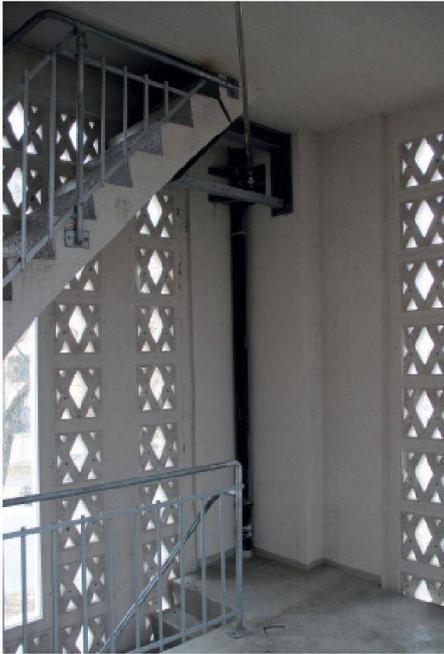
05 Die Treppen waren ursprünglich monolithisch mit den Podesten verbunden. Mit den Instandsetzungsarbeiten trennte man sie von den Podesten und lagerte sie auf Gleitlagern auf Stahlkonsolen. Auf diese Weise verhinderte man an diesen Stellen ungewünschte Zwängungen und lokale Spannungsspitzen, die unter Schwingungseinwirkung entstanden. (Foto: cvr)

Bevor die Ingenieure Messungen durchführten, wurden im Sommer 2009 die Schäden am Bauwerk behoben. Die oberflächennahen, stark korrodierenden Bewehrungsstäbe wurden freigelegt, sandgestrahlt und mit einem Korrosionsschutz auf Epoxidharzbasis beschichtet, wobei der zweite Anstrich abgesandet wurde, damit er sich gut mit dem Reprofilermörtel verband. Die rissigen Fugen wurden mit flexiblem Material verfüllt, um die Bewegungen aus den Schwingungen schadenfrei aufnehmen zu können. Schliesslich erhielten alle Oberflächen eine schützende hochflexible Beschichtung, die langfristig die Risse, vor allem in den horizontalen Arbeitsfugen, zuverlässig überbrückt. Dafür wurden die Oberflächen mit einem Hochdruckreiniger behandelt, um einen sauberen Traggrund zu erhalten und oberflächennahe Lunkern aufzubrechen. Zudem entkoppelte man die stark beanspruchten Treppenhänge mit einem vertikalen Schnitt von den Zwischenpodesten und stützte sie auf eine mit Zwischenlagern von den Podesten getrennte Stahlschiene mit Gleitlager ab (Abb. 05). Ohne die Turmsteifigkeit zu verringern, vermied man so konstruktiv an dieser Stelle ungewünschte Zwängungen und lokale Spannungsspitzen, die unter Schwingungseinwirkung entstanden.

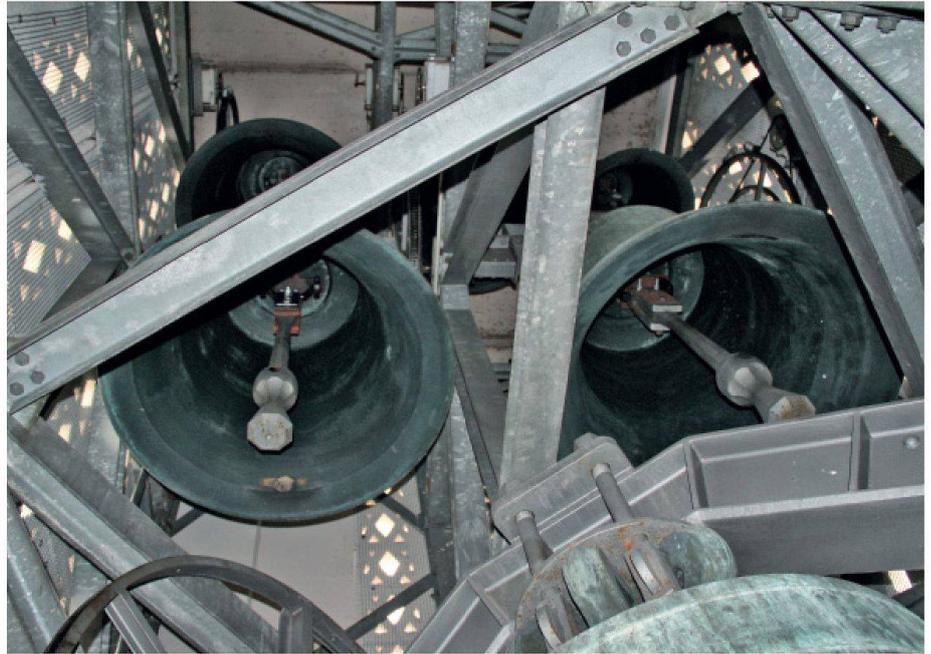
06 Sechs Glocken hängen in der Turmspitze an einem Glockenstuhl aus Stahl. Ihre Schwingungen verursachen Schäden in der Turmkonstruktion. (Foto: cvr)

Die Beteiligten sind überzeugt, dass technische Massnahmen erst dann ergriffen werden sollen, wenn sich die Situation verschärft, wenn also die Schwingungsamplituden zunehmen. Zur Überwachung installierte man ein einfaches, auf die Grundeigenfrequenz des Turms abgestimmtes Fadenpendel. Es zeigt die maximale Auslenkung bei üblichem Glockenbetrieb und gleichbleibender Anregung. Sobald die Schwingungsamplituden zunehmen, müssten Schwingungstilger oder Dämpfungselemente eingebaut werden, die die Auslenkungen deutlich reduzieren würden. Dafür ist es wiederum sinnvoll, den Einfluss der nichttragenden Bauteile auf das Schwingungsverhalten zu kennen. Ebenso sind dann die Auswirkungen von Schwingungseinflüssen auf nichttragende Bauteile zu berücksichtigen, insbesondere in Bezug auf unplanmässige Beanspruchungen. Die rechnerischen Analysen am FE-Schalenmodell sind hierfür ein wertvolles Werkzeug.
