**Zeitschrift:** Tec21  
**Herausgeber:** Schweizerischer Ingenieur- und Architektenverein  
**Band:** 138 (2012)  
**Heft:** 5-6: Verkehr in die Tiefe

**Artikel:** Böse Überraschung  
**Autor:** Schlaginhaufen, Rolf  
**DOI:** <https://doi.org/10.5169/seals-178478>

# BÖSE ÜBERRASCHUNG

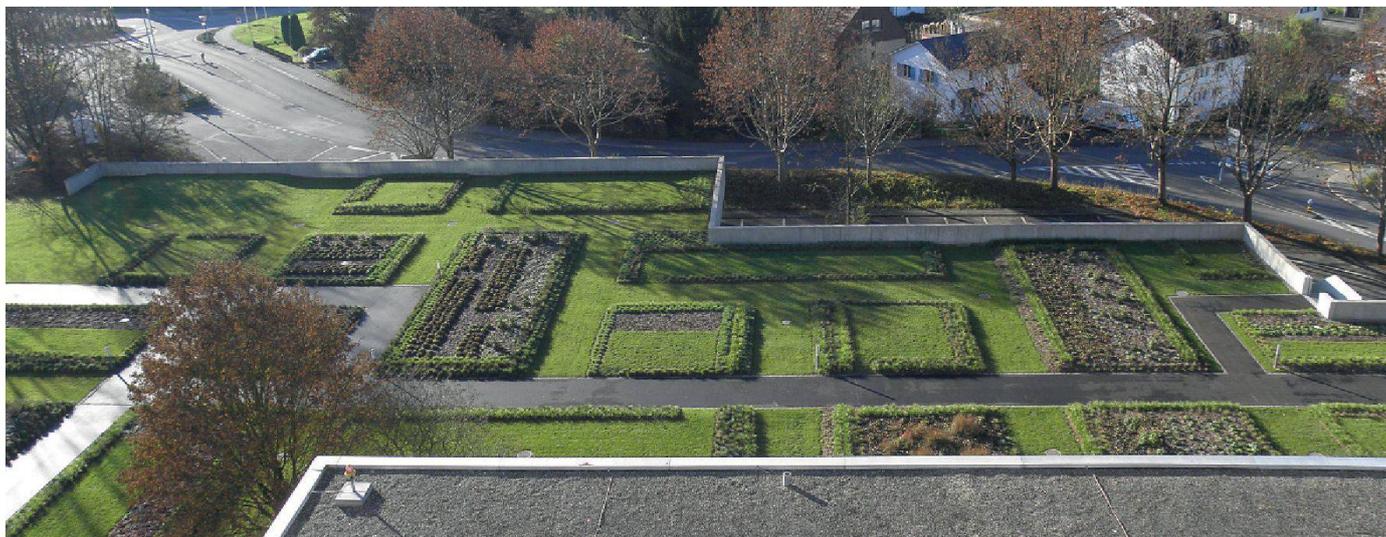
01

**01 Neue Umgebungsgestaltung auf der Tiefgarage nach den Instandsetzungsarbeiten:** Die Gartenanlage nimmt Bezug auf die unter ihr liegende Stahlbetondecke mit den Verstärkungen an der Oberseite (Foto: Autor)

Ende 2008 bis Mitte 2009 arbeiteten die Ingenieure ein neues Instandsetzungsprojekt aus. Dabei überprüften sie verschiedene Varianten – bis hin zum Abbruch. Aufgrund eines Kosten-Nutzen-Vergleiches liess man schliesslich die Tiefgarage vollständig instand setzen und eine neue Gartenanlage auf der verstärkten Decke gestalten. In diese Ausarbeitungen floss der aktuelle Stand des Bauprojekts für den Spitalumbau und die -erweiterung ein, wodurch ein Grossteil der Tiefgarage nicht mehr Neubauten zu weichen hätte. Das neue Instandsetzungskonzept sah vor, die geschädigten und unzureichend verdichteten Betonstellen zu entfernen, die freigelegten Bewehrungen zu entrostern und wo nötig zu ergänzen. Ferner wurden die Tragsicherheit und speziell die Sicherheit gegen Durchstanzen durch gezielte Bewehrungs- und Durchstanzverstärkungen sowie durch die Reduktion der Auflasten und Definition der zulässigen Nutzlasten auf das normgerechte Niveau angehoben. Die Stützenquerschnitte, das heisst die Aufstandsfläche wurden zudem vergrössert. Ebenso die Stützenköpfe, die, wo nötig und möglich, erhöht und mit zusätzlicher oberer Bewehrung verstärkt wurden – wo die Verstärkung von oben nicht möglich war, erfolgte sie nur von unten. Schliesslich wurde die ganze Garagendecke neu abgedichtet, und zur besseren Deckenentwässerung wurden 15 zusätzliche Dachwasserabläufe platziert. Der neue Deckenaufbau besteht aus einem Leichtaufbau und einer nur 20 cm starken Humusschicht mit einer maximalen Auflast von 8 kN/m<sup>2</sup> (Abb. 2). Für die Umgebungsgestaltung hinderlich waren vor allem die vielen Deckenverstärkungen und die Forderung nach möglichst wenig Auflast. Dank sorgfältiger Planung gelang den Landschaftsarchitekten Appert & Zwahlen eine Gestaltung, welche die baulichen Hindernisse abbildet und die sich nahtlos in das gesamte Umgebungskonzept des Kantonsspitals Frauenfeld einfügt (Abb. 1).

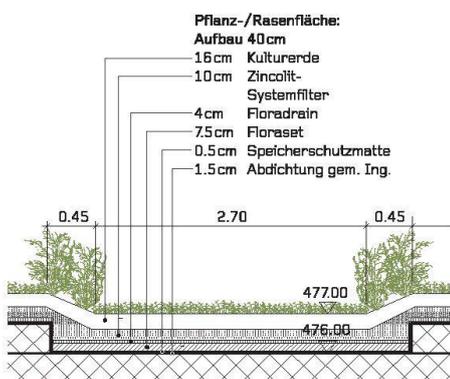
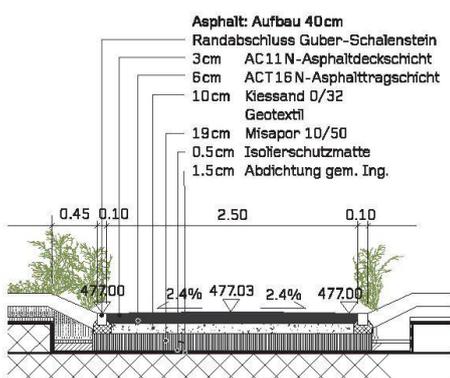
02

**02 Umgebungsschnitt:** Der Deckenaufbau erfolgt mit einem Leichtaufbau, und die Bepflanzungen entlang der Absätze der Verstärkungen bilden die Deckenstruktur in der Gartengestaltung ab (Plan: Appert & Zwahlen)
