Heft: 7-8: Hallenbad City Zürich

Artikel: Trägt seit 70 Jahren
Autor: Baumgartner, Martin

TRÄGT SEIT 70 JAHREN

Der ursprüngliche Charakter des Hallenbads City, seine Gliederung und Ordnung sind seit der Neueröffnung wieder erfahrbar, ebenso die klare Tragkonstruktion Robert Maillarts. Ermöglicht hat dies das Ingenieurbureau Heierli AG, das sich bei den umgesetzten Massnahmen am Konzept des Originals orientierte.

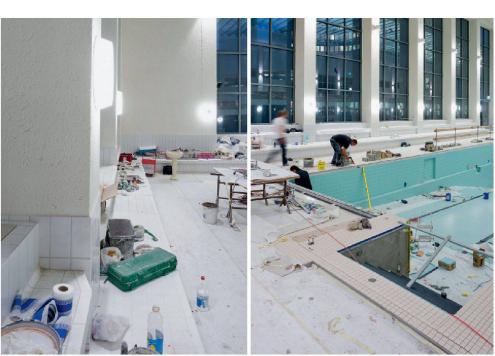
03 Ausbau des Schwimmbeckens. Das 1941 in mehrschaliger Konstruktion ausgeführte 50-Meter-Becken war in gutem Zustand. Im Zuge der Instandsetzung wurde der Beckenkopf abgetragen und neu aufgebaut. Probleme aufgrund eines Lecks konnten nach langwierigen Untersuchungen behoben werden. Neu ist eine Abdichtung auf der Beckeninnenseite (zwischen Beton und Plattenbelag), die es ermöglicht, die neu installierten Leitungen und Scheinwerfer dicht anzuschliessen. (Foto: Maurice Grünig)
