Zeitschrift: Tec21
Herausgeber: Schweizerischer Ingenieur- und Architektenverein
Band: 139 (2013)
Heft: 51-52: Im Avers

Artikel: Schmuckstücke im Fels
Autor: Bronzini, Gianfranco
DOI: <https://doi.org/10.5169/seals-389601>

SCHMUCKSTÜCKE IM FELS

BRÜCKE UNDERPLATTA I

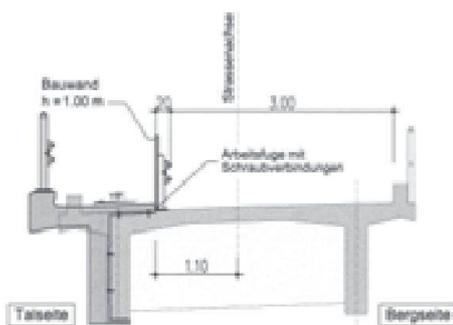
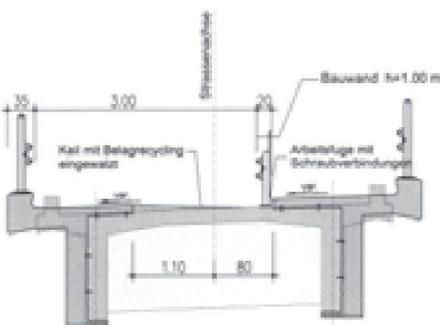
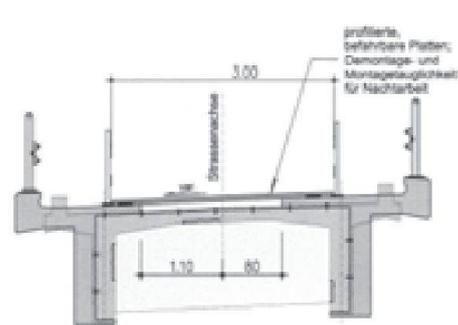
01–03 Querschnitte der Brücke Unterplatta I mit drei Phasen der Instandsetzung/Verstärkung unter Verkehr. (Pläne und Foto 04: Conzett Bronzini Gartmann AG)

Aufgrund teilweise gravierender Korrosionsschäden und ungenügender Tragsicherheit wurde die Brücke 2003 verstärkt und umfassend instandgesetzt. Die Massnahmen umfassten insbesondere die Verstärkung der Stege – was praktisch eine Verdoppelung ihres Querschnitts bedeutete – mit zusätzlicher Längsvorspannung und den Ersatz der Konsolen und Konsolköpfe mit Verbreiterung der Fahrbahn auf mindestens 4.80 m (Abb. 01–03).

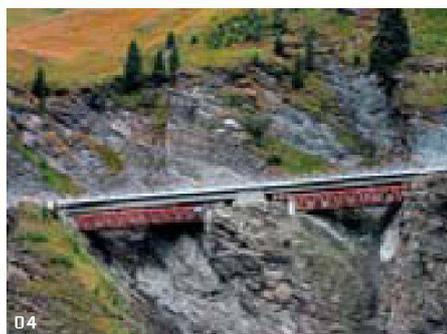
04 Brücke Unterplatta I während der Instandsetzung mit temporären Abfangträgern.

Da die Strasse die einzige Verbindung ins Avers ist, wurden alle Arbeiten unter (zumindest einspurigem) Verkehr ausgeführt. Eine provisorische Abfangkonstruktion mit Abfangträgern sicherte die Brücke während der Bauzeit.

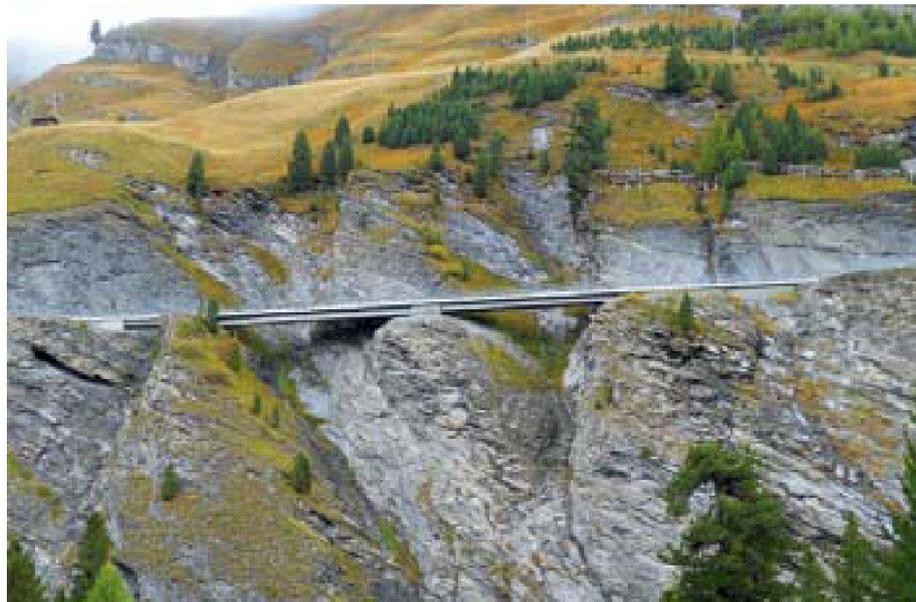
05 Brücke Unterplatta I nach der Instandsetzung. (Foto: Lukas Denzler)
