SICHTBETON, INSTANDGESETZT

Die Narben der Baugeschichte

Das Goetheanum in Dornach gilt als Pionierleistung des Betonbaus. Ebenso wegweisend sind die über Jahrzehnte hinweg vollzogenen Instandsetzungen der Sichtbetonfassade. Die neueste Zeitschicht stellt einen Paradigmenwechsel der Technik und der Denkmalpflege dar.

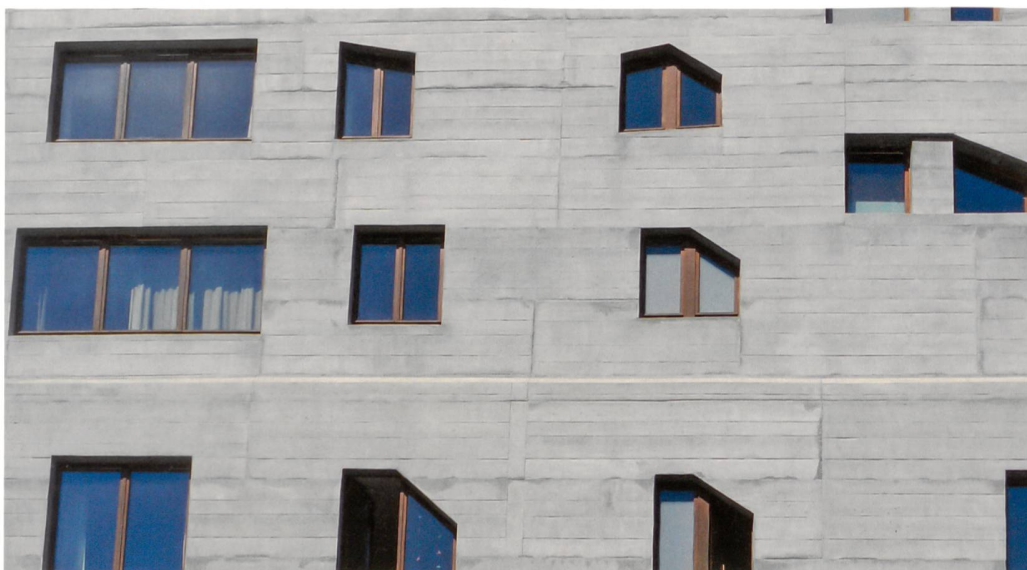
Radikale Instandsetzungsarbeit aus den 1990er-Jahren: Die gesamte Fassade des rückwärtigen Bühnentrakts (1800 m²) wurde bis zu 4 cm tief abgetragen und durch neuen Beton von 7 cm Stärke ersetzt. Silikonmatrizen kopierten die originale Betontextur.

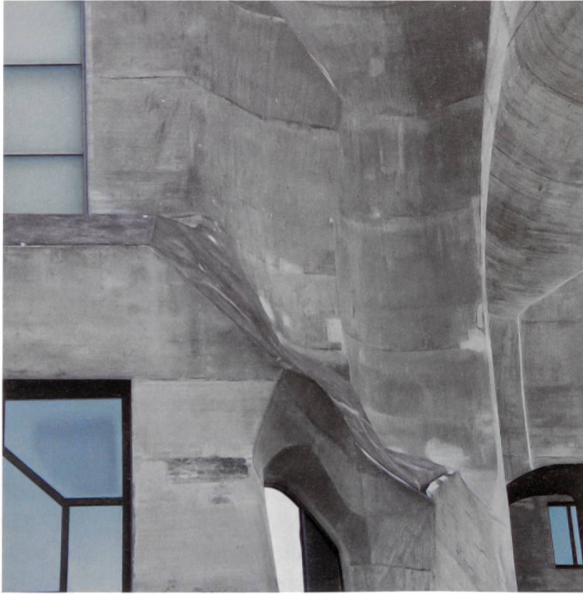
Die originale Sichtbetonfassade wurde 2014–2015 verhältnismässig und unter Einhaltung der denkmalpflegerischen Anforderungen bearbeitet (4150 m²). Mit einem Preis von 85 Fr./m² Sichtbetonfläche waren die Arbeiten auch kostengünstig (exklusive Gerüstkosten von 65 Fr./m², die der Instandsetzung des Dachs zugeordnet wurden).
