**Artikel:** Betriebserfahrungen bei der elektrischen Zugförderung am Simplon  
**Autor:** Kilchenmann, Bruno  
**DOI:** <https://doi.org/10.5169/seals-1062632>

November 1912  
Novembre

### Betriebserfahrungen bei der elektrischen Zugförderung am Simplon.

Von *Bruno Kilchenmann*, Lausanne.

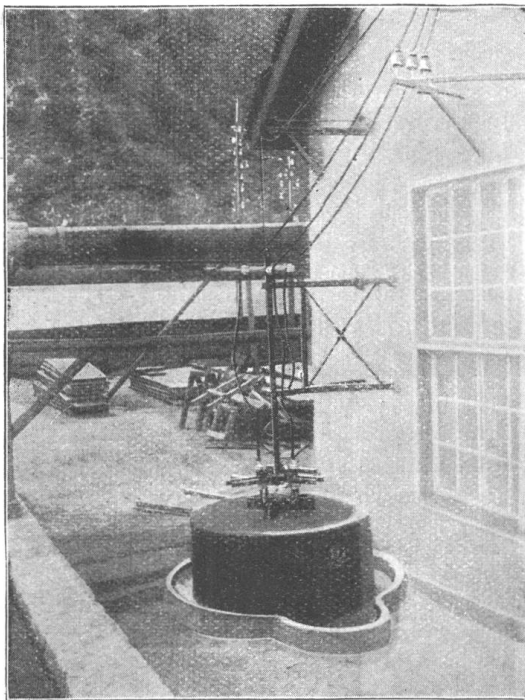
Abb. 3. Wasserwiderstand in Brig.

An dem erwähnten Provisorium macht sich in Brig hauptsächlich das Fehlen von Hilfsabsperrschiebern in der Druckleitung, sowie von Turbinenregulatoren unliebsam fühlbar. Infolge des ersteren Uebelstandes muss für jede Revision der hydraulischen Anlagen oder für an einer Turbine vorzunehmende Reparatur oder Revision die Druckleitung vollständig entleert werden, da die bestehenden Drosselklappen nicht genügend dicht abschliessen. Durch solche Revisionen und Reparaturen werden nicht nur der Fahrdienst, sondern auch die Tunnelventilation und die Bahnhof- und Tunnelbeleuch-

tung in Mitleidenschaft gezogen. Das Fehlen der Turbinenregulatoren ist natürlich ganz besonders für Bahnbetrieb mit schwankender Belastung, wie dies bei der relativ kurzen Simplonstrecke von nur 22 km Betriebslänge unvermeidlich ist, sehr unangenehm.

Allerdings befindet sich an Stelle der Turbinenregulatoren ein regulierbarer, in Abbildung 3 dargestellter Wasserwiderstand, welcher aus drei nach der in Abbildung 4 a angedeuteten Weise zusammengebauten Eisenplatten besteht. Durch mehr oder weniger tiefes Eintauchen derselben in laufendes, der Druckleitung entnommenes Wasser, wird die, während sich kein Zug auf der Strecke befindet, überschüssige elektrische Energie von 800 bis 1000 Kilowatt vernichtet. Die Leitfähigkeit des Wassers ändert sich jedoch mit der Jahreszeit derart, dass zur Abbremsung genannter Leistung im Sommer, zur Zeit der Schneeschmelze, der Uebergangswiderstand durch Zusatzplatten verkleinert werden muss. Die Anordnung dieser Platten ist aus Abbildung 4 b ersichtlich. In welchem Masse sich

Bei normaler Belastung des Bahngenerators und somit auch normaler Umlaufzahl der Turbinen erzeugen beide Reguliergeneratoren dieselbe Spannung, so dass der Reguliermotor nicht beeinflusst wird und also stille steht. Sobald nun aber die Belastung des Bahngenerators und dadurch dessen Umlaufzahl sich ändern, erfolgt auch eine Störung der Gleichgewichtslage der Regulierspannungen. Der Reguliermotor fängt an, sich in der einen oder andern Richtung zu drehen, und er läuft so lange, bis durch mehr oder weniger tiefes Eintauchen der Platten der Normalzustand wieder hergestellt ist. Diese Regulierung muss allerdings als sehr grob bezeichnet werden, so dass die Maschinisten öfters genötigt sind, von Hand nachzuhelfen. Immerhin werden durch diese automatische Regulierung gefährliche Tourenschwankungen vermieden. Da aber eine Einwirkung direkt nur auf den elektrischen Teil erfolgt, so ist ein Durchbrennen der Turbinen doch nicht vollständig ausgeschlossen. Wenn nämlich aus irgend einem Grunde eine Störung in der Erregung des Generators auftritt und dieser plötzlich vollständig entlastet würde, so könnte trotz Eintauchen des Wasserwiderstandes eine Erhöhung der Tourenzahl nicht vermieden werden. Selbstredend ist eine derartige Regulierungsart sehr unökonomisch. Der Generator leistet während dem 16stündigen Betriebe etwa 12 000 Kilowattstunden, wovon aber für die Traktion unter den jetzigen Verhältnissen nur etwa 3000 Kilowattstunden verwendet und der Rest, also über 70 %, im Wasserwiderstand in Wärme umgesetzt werden.

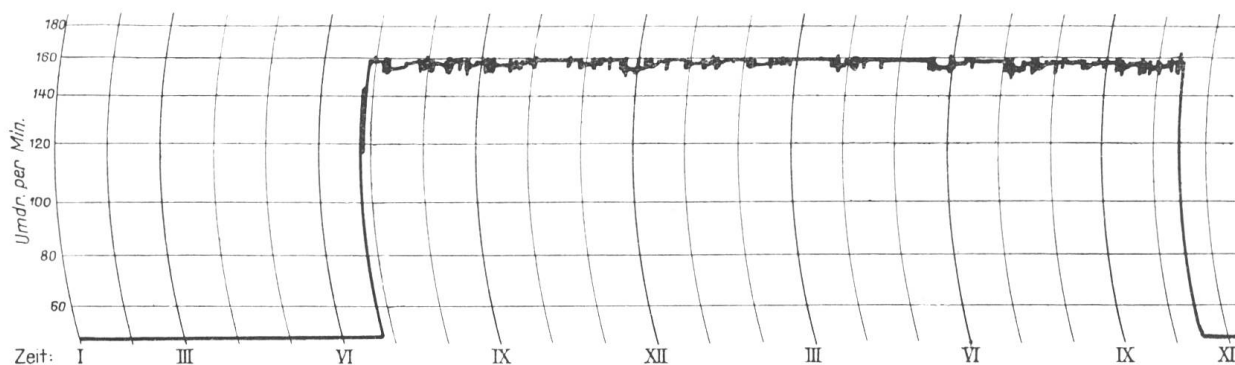
Abbildung 9. Diagramm der Umdrehungszahlen des Generators in Brig am 3. Oktober 1912.

Unliebsam bemerkbar macht sich diese Regulierungsart auch auf das Parallelarbeiten der beiden Kraftwerke in Brig und in Iselle. Da in Iselle ein Turbinenregulator vorhanden ist, so muss natürlich die Umdrehungszahl der dortigen Traktionsgruppe um einige Prozent sinken, bevor der Regulator öffnet. Wenn nun aber, wie oben angedeutet, in Brig beständig auf konstante Tourenzahl reguliert würde, so wäre zwischen den beiden Zentralen der Synchronismus nicht immer gewahrt, und es träten mehr oder weniger starke Ausgleichströme auf, die, wenn nicht direkt störend, so doch nachteilig auf den Betrieb einwirken können.

Um ein besseres Parallelarbeiten zu erzielen, wird nun, sobald sich ein Zug auf der Strecke befindet, in Brig mittels des Wasserwiderstandes die Umdrehungszahl um 4 bis 5% tiefer gehalten, als wenn auf der Strecke kein Strom verbraucht wird. Diese Regulierung ist im Diagramm der Umdrehungszahl (Abb. 9) deutlich ersichtlich.
