**Artikel:** Quelques cas de surtensions d'origine atmosphérique dans un grand réseau aérien  
**Autor:** Waeber, A.  
**DOI:** <https://doi.org/10.5169/seals-1059662>

## Quelques cas de surtensions d'origine atmosphérique dans un grand réseau aérien.

Par A. Waeber, ing., Fribourg.

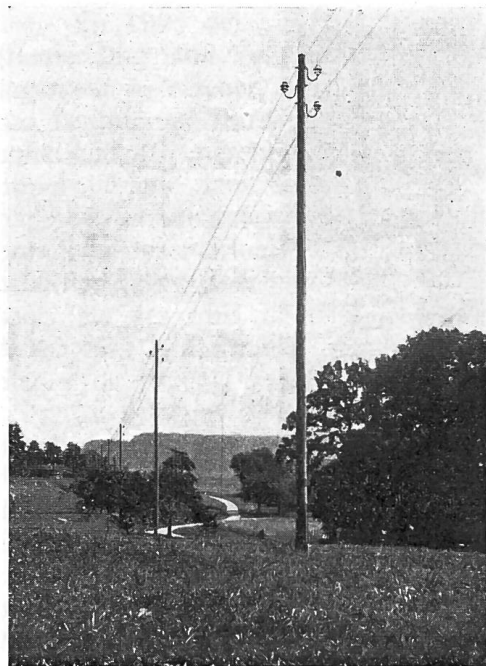
Fig. 4. Ligne à 32 000 volt. 7 poteaux fondroyés.

Les départs 32000 volts de l'usine de Hauterive furent installés en 1907 et complétés en 1913 (schéma ci-joint Fig. 3). La station se composait de deux départs protégés par des batteries de condensateurs. Les selfs en fer étaient intercalés entre les barres de distribution et les transformateurs, sur la haute tension. Le schéma des installations exécutées en 1912 et 1913, comprend 5 départs, protégés chacun par une batterie de condensateurs, une série de bobines de self et une décharge à jet d'eau d'un débit de 0,02 Amp. disposée en avant des tableaux. Les départs sont reliés sur une série de barres auxiliaires; entre celles-ci et les barres de distribution sont également intercalés des selfs. Une des lignes principales, longue de 50 km, possédant à son extrémité un seul poste également équipé de condensateurs, d'une décharge à jet d'eau et de selfs, a été plusieurs fois frappée par la foudre. La Fig. 4 montre 7 poteaux de la ligne primaire, lesquels furent foudroyés sans qu'il y ait eu répercussion ni à la station de départ, ni à l'arrivée. Il est à remarquer que, presque régulièrement, la distance frappée comprend 7 ou 8 poteaux, soit une longueur de 300 m environ. Sur une partie du parcours, le coup de foudre a défibré le poteau en laissant les esquilles attachées par le sommet, comme le montre la Fig. 5, tandis que sur la partie inférieure de la ligne, la décharge paraît avoir eu lieu de haut en bas, les esquilles étant attachées au poteau par la base, selon Fig. 6. La Fig. 7 montre le poteau du milieu frappé dans les deux sens, de bas en haut et de haut en bas.

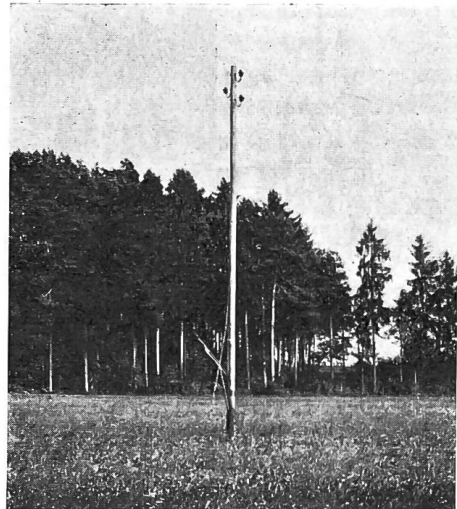
Fig. 5. Poteau fondroyé  
esquilles attachées par le sommet.

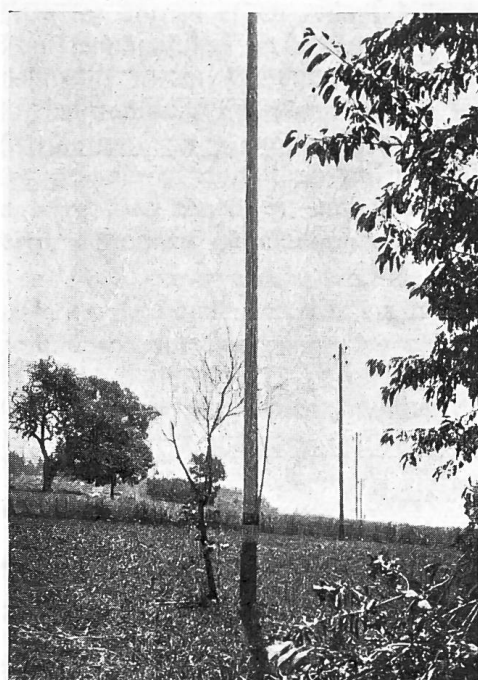
Fig. 6. Poteau fondroyé esquilles attachées par la base.

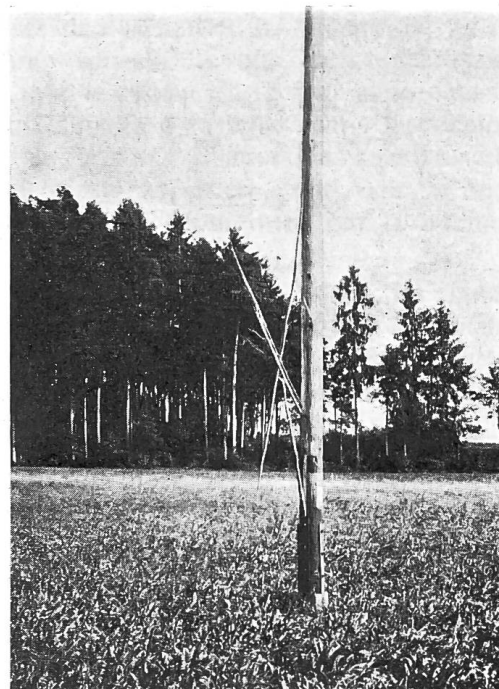
Fig. 7. Poteau fondroyé dans les deux sens.

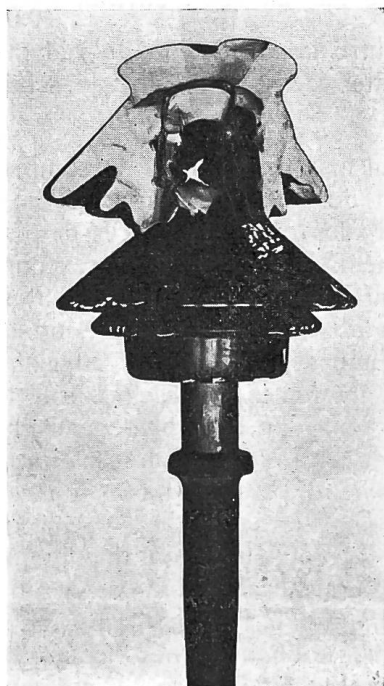
On a constaté également, sur une ligne soutenue par des mâts en béton armé, des cas d'isolateurs foudroyés. Alors que la ligne n'était pas sous tension, un isolateur a été complètement perforé (Fig. 8) tandis que les appareils de contrôle montés dans une cabine voisine accusaient un arc de 30 mm de longueur entre pointes, soit d'un ordre de 28 000 à 30 000 volts.

Fig. 8. Isolateur fondroyé. (Union d'essai 90 000 volts.)

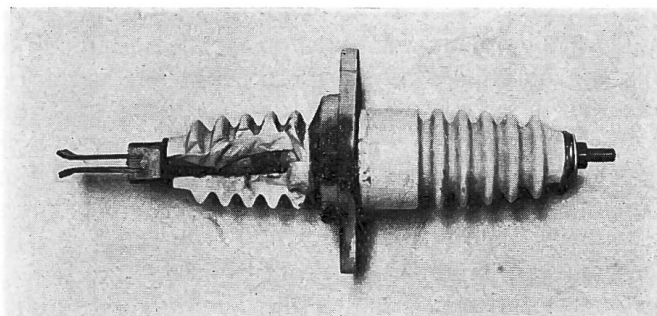
Un cas non moins intéressant a été observé sur cette même ligne, dans les isolateurs traversant une pièce métallique (isolateur d'entrée de transformateur et isolateur de passage dans la cabine). Lors de coups de foudre ou de fortes décharges, il arriva que l'un ou l'autre de ces isolateurs furent crevés. Leur étude minutieuse fit découvrir qu'à l'intérieur, sur la partie conductrice du fil, il y avait des traces d'azotate de cuivre. Ces isolateurs de traversée sont construits de la manière suivante (Fig. 11) : Le conducteur est recouvert d'un isolement de micarta d'environ 1 cm d'épaisseur, le tout logé dans l'isolateur de porcelaine,

Fig. 11. Isolateur de traversée 32 000 volts.

et résistant à une tension de 90 000 volts. Sur les isolateurs encore en bon état, des effluves continuels passent entre le conducteur et la porcelaine, produisant de l'ozone et des vapeurs nitreuses qui, à la longue, rongent complètement le conducteur et transforment la porcelaine. Le laboratoire cantonal de chimie examina un de ces isolateurs de traversée défectueux, et trouva sur sa paroi intérieure, ainsi que sur le tube de micanite, de forts dépôts d'acide azotique. (Voir Fig. 12 ci-annexée.) L'isolateur a dû, dans ce cas, fonctionner comme un condensateur, la ligne formant une des armatures, la partie métallique une des autres armatures à la terre, l'air et la porcelaine le diélectrique. En remplissant complètement les isolateurs d'une masse isolante qui interdit toute présence d'air et la formation d'effluves, l'inconvénient ci-dessus est désormais supprimé.

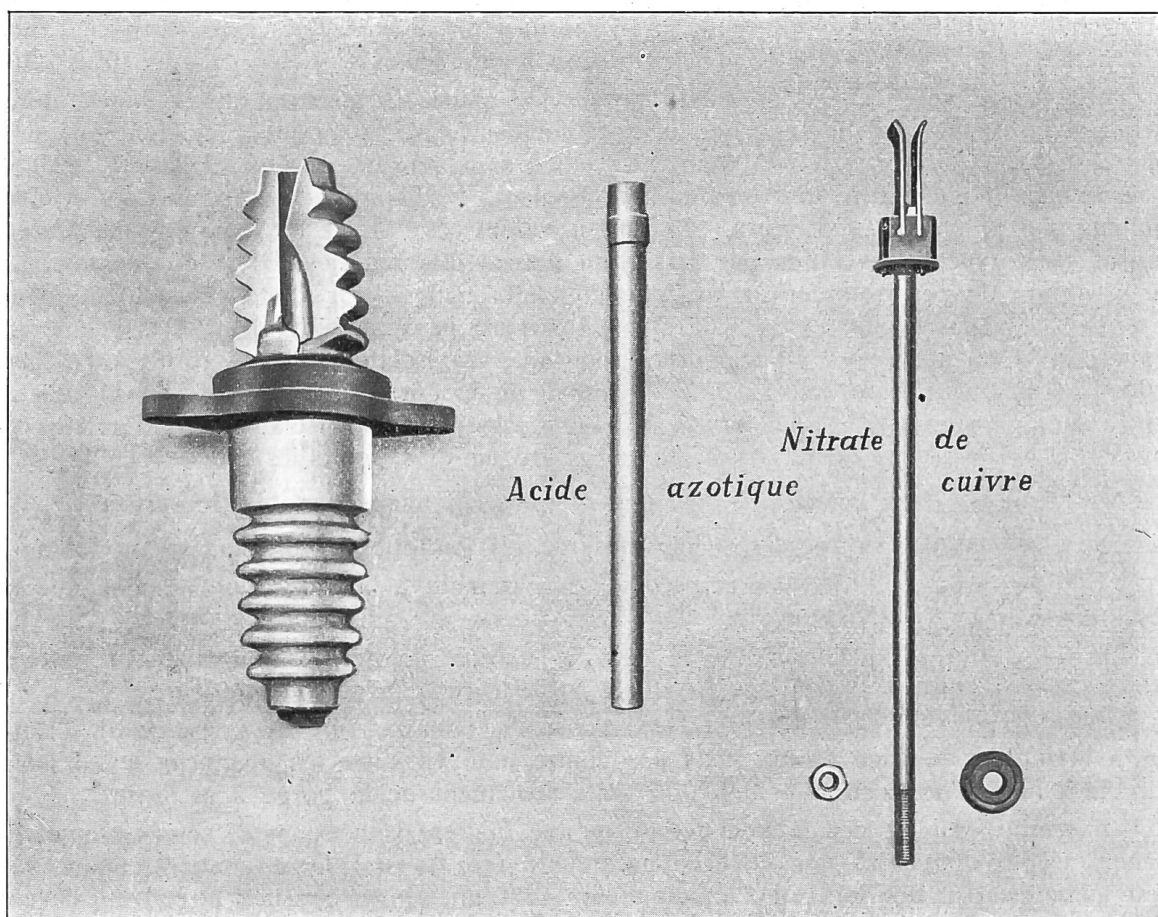
Fig. 12. Isolateurs de traversée 32 000 volts, Haute-rive.
