Artikel: Ergebnisse der Gewittermessungen im Jahre 1931
Autor: Berger, K.
DOI: <https://doi.org/10.5169/seals-1059324>

Ergebnisse der Gewittermessungen im Jahre 1931.

Von Dr. K. Berger, Ingenieur des SEV, Zürich.

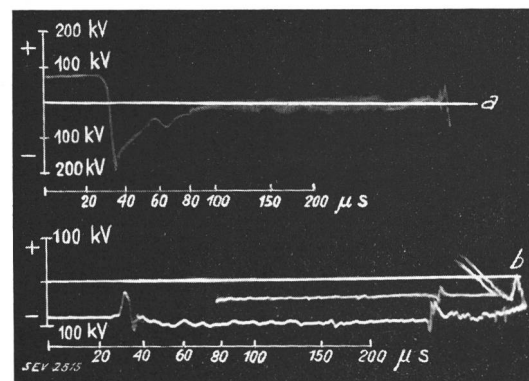
Fig. 4.
Oszillogramme der Blitzstörung
No. 5 in Tab. II, vom 5. VIII., 15 h 39.
Fig. 4a ist gemessen in Phase *BV* (Fig. 6).
Fig. 4b ist gemessen in Phase *BU* (Fig. 6).

Die beiden höchsten, im Unterwerk *P* während der Gewitterperiode 1931 gemessenen Blitzüberspannungen der 132-kV-Leitung sind in Fig. 4 und 5 reproduziert. Fig. 4 gehört zu Störung Nr. 5 in Tabelle II. Am Leitungsendpunkt, nämlich im Kraftwerk *V*, trat ein einphasiger Sammelschienenüberschlag auf im Augenblick eines vom Personal beobachteten Blitzes, dessen genaue Lage aber nicht bekannt ist. Die gestörte Phase zeigt in der Durchgangsstation *P* eine überlagerte Blitzwelle negativer Polarität von $260 \text{ kV}_{\text{max}}$ (Fig. 4a). Die absolute Ueberspannung gegen Erde beträgt $180 \text{ kV}_{\text{max}}$, das

ist das 1,95fache des Scheitelwertes der normalen Phasenspannung. Die Ueberspannungswelle hat die Form eines negativen Spannungsstosses mit einer Frontsteilheit von $260 \text{ kV}_{\text{max}}/3 \mu\text{s}$. Die nicht betroffene Phase zeigt ebenfalls eine schroffe Spannungsvariation, aber ihre Form ist komplizierter. Zunächst tritt genau im Moment, wo in der andern Phase der negative Stoss beginnt, ein positiver kurzer Stoss von ca. $53 \text{ kV}_{\text{max}}$ auf, der anschliessend in einen langen Rücken negativer Polarität übergeht. Die absolute Ueberspannung dieser Phase ist un wesentlich klein (Fig. 4b). Am Leitungsende *V* ist zur Erzeugung des konstatierten Sammelschienenkurzschlusses eine Stoßspannung von über $500 \text{ kV}_{\text{max}}$ nötig; die Ueberschreitung dieser Spannung wurde durch Versuch nachgemessen. Obige Ueberspannung ist folglich auf einer höchstens 57 km langen Strecke auf $180 \text{ kV}_{\text{max}}$ absolut gedämpft worden. Der Klydonograph in *V* registrierte in der gestörten Phase eine Spannung von mindestens $700 \text{ kV}_{\text{max}}$; die Figur zeigt positive Polarität. Ebenso sicher ist die in *P* gemessene Welle derselben Phase negativ. Das Zustandekommen der verschiedenen Polaritäten der Ueberspannung ist nicht abgeklärt.

Folgende Einzelheit ist noch von Interesse: Dem eigentlichen Ueberspannungsschoss vorangehend existieren schon kleinere Spannungsvariationen auf der Leitung während etwa $26 \mu s$. Dann folgt plötzlich ein rascherer Anstieg von etwa $4 \mu s$ Dauer und erst anschliessend der steile Stoss grosser Höhe mit rund $100 \text{ kV}_{\text{max}}/\mu s$ maximaler Steilheit. Diese schon früher beobachtete Erscheinung⁴⁾ ist einleuchtend, wenn man annimmt, die Ueberspannung sei durch einen direkten Blitzschlag in diese Phase entstanden. Die kleinen anfänglichen Spannungsschwankungen sind offenbar indirekter Art. Berücksichtigt man die bei Schaltwellen nachgewiesene Verflachung der Wellenfront beim Durchlaufen einer Strecke von rund 50 km, so kann die Grössenordnung der Steilheit des Spannungsanstieges bei der Blitzeinschlagstelle auf $1000 \text{ kV}_{\text{max}}/\mu s$ geschätzt werden.

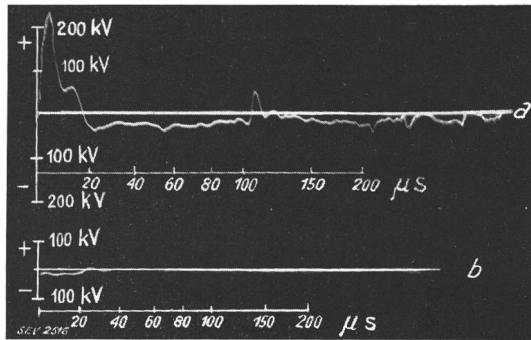
Fig. 5.
Oszillogramme der Blitzstörung
No. 4 in Tab. II, vom 13. VII., 19 h 24.
Fig. 5a ist gemessen in Phase *AV* (Fig. 6).
Fig. 5b ist gemessen in Phase *BU* (Fig. 6).

Fig. 5 betrifft die Blitzstörung Nr. 4 in Tab. II auf einem 44 km entfernten Mast der Betriebschleife *A* des Leitungsstücks *V—P*. Auf den Masten

befinden sich eine 132-kV-Schleife unten und zwei 66-kV-Einphasenleitungen oben. Die zweite Betriebschleife (*B*) für 132 kV verläuft in ca. 100 m Entfernung auf einem zweiten Gestänge *V—P*. Die örtliche Lage geht aus Fig. 6 hervor. Fig. 5a wurde entsprechend in Tabelle II am Leiter *AV* registriert, Fig. 5b am Leiter *BU*. Von der vorangehenden Blitzstörung her waren beide 132-kV-Schleifen noch spannungslos. Dagegen wurden auf dem Mast rechts (Fig. 6) an der mit *x* bezeichneten Stelle 2 Ketten der einen 66-kV-Leitung schwer beschädigt und mussten ausgewechselt werden. Blitz und Lichtbogen wurden von Privatpersonen beobachtet. Eine Leitungsabschaltung in 66 kV kam trotz des Kurzschlusses nicht zustande. Dies ist der erste Fall der dreijährigen Beobachtungszeit, wo es scheint, dass der vom Blitz eingeleitete Kurzschlusslichtbogen innert ca. 3 s selbst gelöscht hat. Die am 44 km entfernten Messort *P* auf dem Seil *AV* konstatierte Spannungswelle ist ein positiver Stoss von $240 \text{ kV}_{\text{max}}$ und etwa $70 \text{ kV}_{\text{max}}/\mu s$ maximaler

Steilheit. Auf der in rund 105 m Abstand parallel laufenden, mindestens 10 m höher gelegenen Phase *BU* entstand eine kaum messbare Ueberspannung

(Fig. 5b). Der gewaltige Unterschied beider Ueberspannungen ist nur bei Annahme eines direkten Blitzeinschlages im ersten Fall verständlich. Die induzierte (indirekte) Blitzwelle ist auf einem 100 m abseits liegenden Seil bereits verschwindend klein. Die in Fig. 5a ersichtlichen spätern Spannungszacken rühren von der Reflexion der Welle an den Leitungsenden her. Auch daraus ist deutlich die starke Dämpfung bereits nach einmaligem Leitungsdurchlaufen ersichtlich.

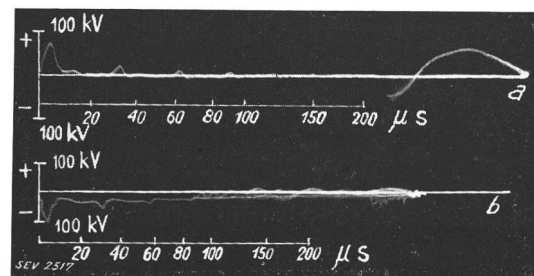
Fig. 7.
Oszillogramme der Blitzstörung
No. 3 in Tab. II, vom 13. VII., 19 h 38.
Fig. 7a ist gemessen in Phase *AV* (Fig. 6).
Fig. 7b ist gemessen in Phase *BU* (Fig. 6).

Für die Blitzstörung Nr. 3 in Tabelle II kann ebenfalls Fig. 6 als Lageplan gelten. Die Entfernung des gestörten Mastes vom Messort beträgt 43,5 km. Gemessen wurden ebenfalls die Phasen *AV* und *BU*. Die zugehörigen Oszillogramme sind in Fig. 7 dargestellt. Die registrierte Ueberspannung ist in *P* überraschend klein. Phase *BU* erlitt Kurzschluss, wodurch eine Kette beschädigt wurde. Der negative Spannungsschoss erreicht in *P* knapp $100 \text{ kV}_{\text{max}}$; eine absolute Ueberspannung kam dort nicht zustande. Der Leiter *AV* weist einen positiven Spannungsschoss etwas kleinerer Höhe auf. Die überschlagene Kette war nicht durchgeschlagen, sondern im Porzellanscherben durchaus gesund.

Auf den unterhalb der gestörten Phase auf demselben Mast liegenden 120-kV-Leitungen trat zugleich keine Störung auf. Die starke Dämpfung der

Ueberspannung auf der ca. 43 km langen Strecke ist bemerkenswert. Sie ist aber selbst bei einem direkten Blitzeinschlag in eine Phase erklärlich,

indem bei guter Masterdung und relativ stromschwachem Blitz die Spannung des betroffenen Seils durch den Isolatorüberschlag sofort auf kleine Werte sinkt und die verbleibende kurze Wellenspitze wegen ihrer kurzen Dauer beim Durchlaufen von Leitung und Stationen absorbiert wird.

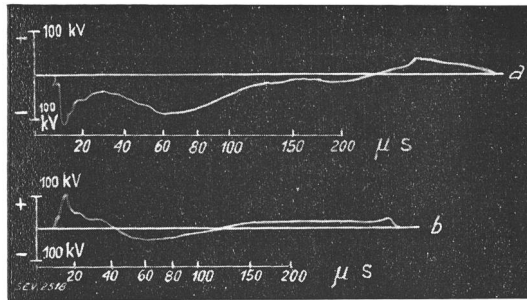
Fig. 8.
Oszillogramme der Blitzstörung
No. 1 in Tab. II, vom 24. VI., 19 h 38.
Fig. 8a ist gemessen in Phase BU (Fig. 3).
Fig. 8b ist gemessen in Phase AV (Fig. 3).

Fig. 8 zeigt die gemessenen Spannungswellen zur Blitzstörung Nr. 1 in Tabelle II. Mastbild siehe Fig. 3. Gemessen wurde an den Seilen BU (Fig. 8a) und BV (Fig. 8b). Am Mast 173 wurde der Isolator des Seils BV 106 km vom Messort P entfernt überschlagen. In dieser Phase zeigt sich in P ein positiver Spannungstoss von $108 \text{ kV}_{\text{max}}$ Höhe, in der nicht überschlagenen Phase ein negativer Stoss von $110 \text{ kV}_{\text{max}}$ Höhe. Maximale Steilheit beim Messort rund $50 \text{ kV}_{\text{max}}/\mu\text{s}$.

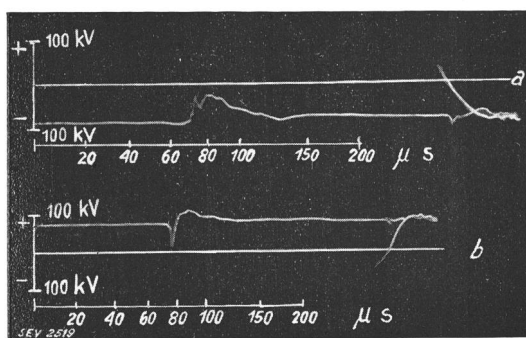
Fig. 9.
Oszillogramme einer Ueberspannung infolge eines Blitzes
über der Leitung nach Fig. 3, vom 17. VI., 23 h 03.
Fig. 9a ist gemessen in Phase BU (Fig. 3).
Fig. 9b ist gemessen in Phase AV (Fig. 3).

Fig. 9 wurde registriert am 17. Juni um 23.03 h; gemessen wurden die in den Phasen AV und BU durch einen Blitz in der Nähe der in Fig. 3 dargestellten Leitung erzeugten Ueberspannungen.

Eine Betriebsstörung fand nicht statt. Diese Aufnahme zeigt wieder den Vorgang, wie er letztes Jahr zweimal beobachtet werden konnte⁵⁾ und

wie er z. B. auch aus den Oszillogrammfiguren 4 und 8 hervorgeht, wobei es allerdings in diesen zwei Fällen zum Leitungsüberschlag kam. Die anfängliche Spannungsspitze der Welle hat in beiden Phasen entgegengesetztes Vorzeichen; der Rücken ist bei beiden Wellen von derselben Polarität. Diese Erscheinung ist noch nicht geklärt. Es fragt sich, ob durch das Wandern einer Welle auf einem Leitungsseil im benachbarten Seil Influenzwellen der beobachteten Form entstehen können, oder ob der Blitzvorgang selber für obige Wellenform auf benachbarten Seilen verantwortlich zu machen ist. Die Erscheinung sollte mit dem Blitzgenerator zu klären versucht werden.

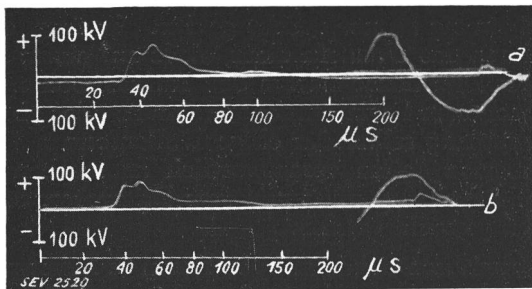
Fig. 10.

Oszillogramme der grössten im Sommer 1931 gemessenen indirekten (induzierten) Blitzüberspannungswelle, vom 7.VIII., 0 h 43. Fig. 10a ist gemessen in Phase BU (Fig. 3). Fig. 10b ist gemessen in Phase AV (Fig. 3).

metrischer Anordnung der Leitungsseile gegenüber dem Erdseil auf gleich hochgelegenen Phasenleitern gleich hoch und besitzen gleiche Polarität. Diese charakteristischen Merkmale sind in den Oszillogrammen bei kleinen atmosphärischen Ueberspannungswellen immer ersichtlich. Die grössten induzierten Blitzüberspannungen des Sommers 1931 sind in Fig. 10 reproduziert. Es zeigt sich eine positive Welle auf den beiden Leitern AV und BU der Leitung nach Fig. 3, aufgenommen am 7. August, 0,43 h.

AV weist + 75 kV_{max}, BU + 85 kV_{max} Wellenamplitude auf, der Verlauf der Wellen beider Phasen ist sehr ähnlich. Höhere induzierte Blitzspannungen konnten bisher nicht nachgewiesen werden. Die Steilheit der Wellen ist maximal ca. 18 kV_{max}/μs. Der Gewitterherd befand sich in unmittelbarer Nähe des Messorts P. Eine Leitungsstörung trat dabei nicht auf.

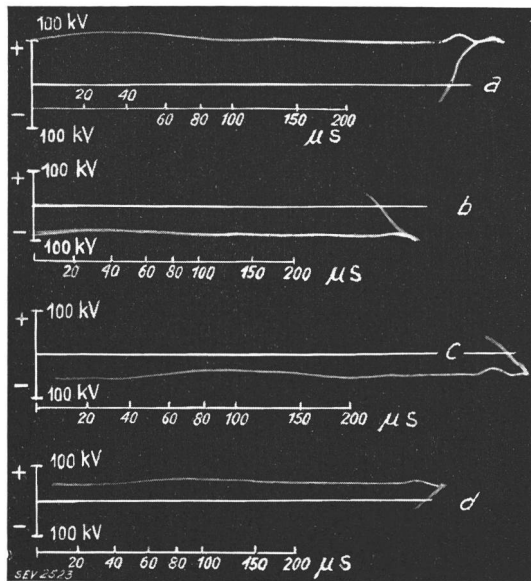
Fig. 14.

Besonderes Interesse hat der erste Masteinschlag (Tabelle VI). Er wurde zufällig von Anwohnern der Leitung beobachtet und am nächsten Morgen gemeldet. Die sofortige Kontrolle ergab, dass das Zelluloidblatt durchlocht war. Im Zeitpunkt des Einschlags wurde in P, 24 km vom getroffenen Mast, auf den zwei obersten Leitungsseilen, die zu beiden Seiten des Erdseiles sich befinden, die in Fig. 14 ersichtlichen Ueberspannungen wahrgenommen. Eine halbe Stunde vor und nach diesem Oszillogramm wurden keine grösseren Ueberspannungen aufgezeichnet. *Der Blitzeinschlag in den Mast äusserte sich auf den beiden Leitungsseilen als indirekte, induzierte Ueberspannung von 20 kV_{max} auf dem vom Erdseil weiter weg liegenden Seil B U der Fig. 3, bzw. 15 kV_{max} Wellenhöhe auf dem dem Erdseil nähern Leitungsseil A V.*

weiter vom Erdseil entfernte Seil BU weist $45 \text{ kV}_{\text{max}}$, das näher liegende Seil AV $30 \text{ kV}_{\text{max}}$ Wellenamplitude auf. Der Charakter beider Wellen ist derselbe, der Masteinschlag äussert sich als indirekter Blitz.

Oszillogramme der Ueberspannungswellen auf den zwei obersten Leitungsseilen bei einem direkten Blitzeinschlag in einen Mast, vom 17. VI., ca. 23 h 40.

Besonders aus dem ersten Beispiel ergibt sich die erfreuliche Tatsache, dass Masteinschläge, sogar mit Strömen von mehr als $10\,000 \text{ A}_{\text{max}}$ bei entsprechender Masterdung für die Leitung durchaus ungefährlich sein können. Die Beobachtungen der Vorjahre über den auf wenige Meter beschränkten Wirkungsradius von Blitzstrahlen ist dadurch aufs schönste bestätigt. Der Masteinschlag äussert sich

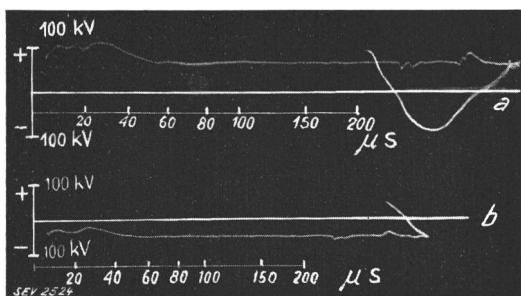
Fig. 15.

Oszillogramme der Ueberspannungswellen auf den zwei obersten Leitungsseilen bei einem wahrscheinlichen direkten Blitzeinschlag in einen Mast, vom 1. VII., ca. 16 h 40.

auf den wenige Meter entfernten Leitungsseilen bereits als indirekter Blitz. Blitzströme von mehr als $10\,000 \text{ A}_{\text{max}}$ scheinen durchaus nicht selten zu sein, Blitzströme von $100\,000 \text{ A}_{\text{max}}$ kommen dagegen offenbar in unsern Gegenden nur selten vor.

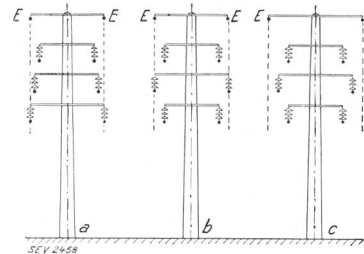
Fig. 16.
Empfehlenswerte Anordnung der Erdseile zum Auffangen direkter Blitzeinschläge.

diesen, auf Grund der bisherigen Messungen und Erfahrungen vorgeschlagenen Versuch könnte die praktische Zulänglichkeit der Massnahmen zur Erreichung einer blitzfreien Leitung festgestellt werden. Gelingt der Versuch, so ist die Blitzfrage und zugleich die Frage der Nullpunktserdung für Höchstspannungsleitungen wohl erledigt. Gelingt er nicht, d. h. würde die Erreichung der Blitzsicherheit die Montage von mehr als zwei Erdseilen
