## Ueber einige typische Blitzschläge in der Schweiz in den Jahren 1931 und 1932.

Aus den Erhebungen der Kommission des SEV für Gebäudeblitzschutz,

bearbeitet vom Generalsekretariat des SEV und VSE (Ing. Ch. Morel).

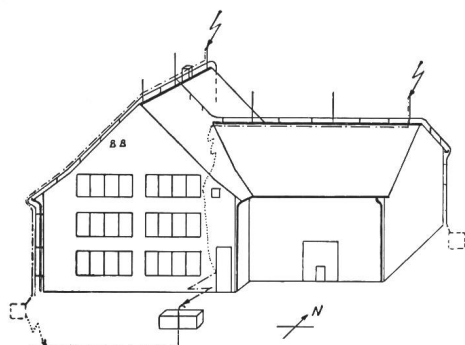
Fig. 1.  
Fall 214—32, in Herisau.

Fall 214—32, in Herisau (Appenzell A.-Rh.), 28. August 1932, 15 Uhr 30 (Fig. 1).

1. Teilentladung: Auffangstange rechts (ca. 10 mm geschmolzen), Firstblech (bei jedem Stoss infolge «Blitzwirkung» aufgerollt und zerrissen), bei der Dachkehle Durchschlag des Schindeldaches, Ueberspringen auf elektrische Leitungen (Zähler zertrümmert und die Treppe hinunter geworfen), bei der Haustüre Durchschlag des Türpfostens von

der elektrischen Leitung aus und Ueberspringen auf den Brunnen.

2. Teilentladung: Auffangspitze links (leichte Beschädigung), Ableitung (Beschädigung der Dachrinne und des untersten Teiles des Abfallrohres), Ueberspringen von der Elektrode (in der Erde) auf die 6 m entfernte und 60 cm tiefe Wasserleitung zum Brunnen (Durchlochung der Leitung an verschiedenen Stellen). Die Elektroden waren nicht mit der Wasserleitung verbunden.

In diesen drei Fällen (Herisau, Schwellbrunn und Frauchwil) muss der Ausbreitungswiderstand der Elektroden zu gross gewesen sein, so dass die Entladung sich zum Teil einen andern Weg zum Boden suchen musste. Im ersten Falle wäre der Anschluss aller Ableitungen an die Wasserleitung gegeben gewesen; im zweiten Falle hätte die Verlegung der Elektroden, eine in die Nähe der Jauchegrube und eine in die Nähe des Brunnens, ev. mit Anschluss an die Brunnenleitung, vielleicht das Unheil verhüten können. Im dritten Falle war die Elektrode durch einige Meter Eisendraht gebildet und derart verrostet, dass der Uebergangswiderstand zu gross war.

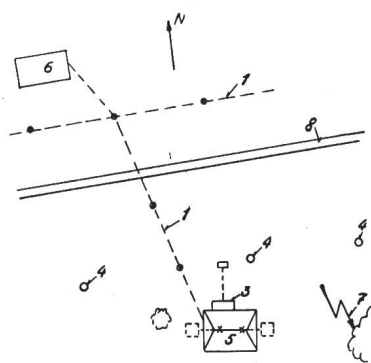
Fig. 2.  
Fall 215—32, in Schwellbrunn.

*Fall 215—32, in Schwellbrunn (Appenzell A. Rh.), 18. September 1932, 18 Uhr 45 (Fig. 2).*

Einzelstehendes Gebäude (5), Stall mit Heubühne, geschützt durch einen Blitzableiter mit 2 Auffangstangen und 2 Ableitungen mit Kupferplattenelektroden östlich und westlich des Gebäudes. Im Norden, in etwa 30 m Entfernung, geht eine Wasserleitung vorbei, mit 3 Brunnenschächten (4). Nördlich des Hauses befindet sich auch die Jauchegrube (3). Südlich des Hauses steht ein Brunnen (2). Oestlich befindet sich in ca. 50 m Entfernung ein Wäldchen, in das der Blitz im August 1932 einschlug (7). Die Einführung der elektrischen Leitung (1) auf der Westwand ist ca. 50 cm von der Ableitung entfernt. Der Blitz muss in den Blitzableiter eingeschlagen haben, denn eine der Auffangstangenspitzen war angeschmolzen. Ueber den Blitzweg fehlen Anhaltspunkte, denn das Gebäude wurde in so kurzer Zeit eingäschert,

dass der Besitzer und sein Knecht, die sich darin befanden, sich nur knapp retten konnten, nachdem sie das Vieh losgebunden hatten. Trotzdem blieben noch 12 Stück in den Flammen. In den Nachbarhäusern (6) wurden die elektrischen Installationen durch heftige Ueberspannungen beschädigt. Typischer Fall eines Blitzschlages sehr hoher Stromstärke mit starker und plötzlicher Zündwirkung.

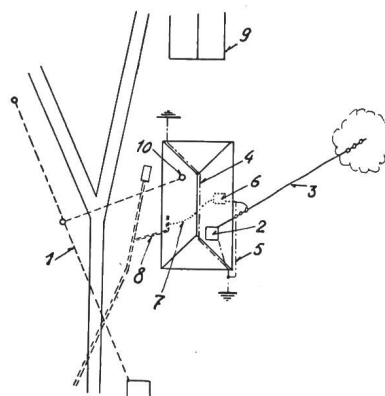
Fig. 3.  
Fall 180—32, in Frauchwil.

*Fall 180—32, in Frauchwil bei Aarberg (Bern), 21. August 1932, 20 Uhr 30 (Fig. 3).*

Der Blitz schlug in den geschützten Kamin (2) ein, an welchem die Antenne (3) befestigt war, ging der Ableitung entlang bis zur Befestigung der Antennenerdung (5), benützte diese, um zur Antenneneinführung und von da über den Radioapparat (6) und seine Betriebserdung (7) an die Wasserleitung (8) in der Küche zu gelangen. Die von der Entladung benützten Radioleitungen wurden bei jeder Befestigungsagraffe geschmolzen. Schaden entstand ausserdem am Kamin, am Radioapparat und wenig an der elektrischen Starkstrominstallation. In ca. 25 m Entfernung befindet sich ein höher gelegenes Gebäude (9). In gleicher Entfernung geht eine elektrische Leitung (1) vorbei, von der ein Strang zum Dachständer (10) abzweigt.

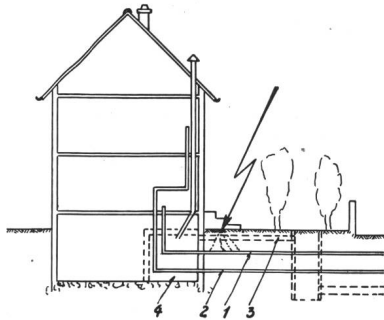
Fig. 4.

*Fall 42—32, in Neuallschwyl (Baselland), 27. August 1932, 21 Uhr (Fig. 4).*

Der Blitz schlug unmittelbar neben dem Gebäude in den Boden und machte ein ca. 60 cm

tiefes, trichterförmiges Loch bis zur Gasleitung (1), das höher gelegene, aus Zement hergestellte Ueber-

Fall 42—32, in Neuallschwyl.

laufrohr (3) der Jauchegrube (4) zerstörend. Wie eine sorgfältige Nachprüfung aller Metallteile des Gebäudes, besonders der vertikalen Metallmassen (Abortröhren), wobei keinerlei Schmelz- oder Brandspuren festgestellt werden konnten, nachträglich ergab, hat hier die Entladung sämtliche guten Leiter verschmälert, um direkt neben dem Hause — allerdings in die Gasleitung — zum Boden zu gelangen. Unterhalb der Gasleitung befand sich noch eine Wasserleitung (2).

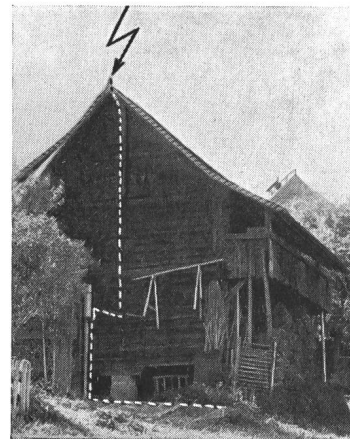
Fig. 7.

Fall 6—31, in Wahlern, Ansicht von Süden.

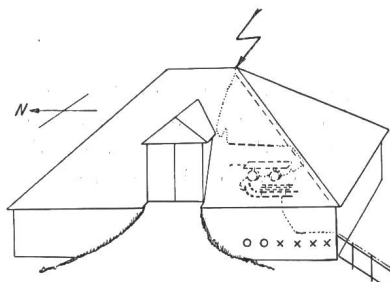
**Fall 77—31, in Flühli (Luzern), 1. Juli 1931, 15 Uhr 50 (Fig. 10).**

Fig. 10.  
Fall 77—31, in Flühli.

**Einschlagstelle:** Firstecke des Schindeldaches ohne äussere Metallteile. Die Entladung nahm ihren Weg längs der Dachfläche, wo viele Schindeln beschädigt wurden, drang durch das Dach in das Innere auf alte Eisenröhren, sprang auf den Schrägbalken über, dem ein starker Splitter abgerissen wurde, streifte die eisernen Beschläge von Wagen und Schlitten (verrustete Stellen), drang durch das Futterloch in den Stallraum ein, um durch die Wand (Beschädigung) hindurch im Sta-

cheldrahtzaun zu verschwinden. Dabei wurden im Stalle vier Stück Vieh getötet (X) und zwei weitere (o) erblindeten an dem der Austrittsstelle des Blitzes abgewendeten Auge.

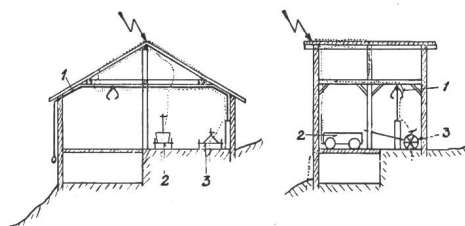
**Fall 37—32, in Kienberg bei Sissach (Baselland), 13. Juli 1932, 19 Uhr (Fig. 11).**

**Einschlagstelle:** Dachfirst. Blitzweg: über und unter das Dach nach den Eisenteilen des Heuaufzuges (1) und durch landwirtschaftliche Maschinen (2), (3) zur Erde.

Schaden an Dach und Maschinen.

Fig. 11.  
Fall 37—32, in Kienberg b/Sissach.

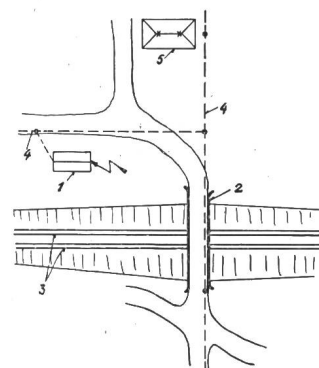
**Fall 38—32, in Liestal, 15. Juli 1932, 14.30 Uhr (Fig. 12).**

**Einschlagstelle:** Giebel (rechts) eines Holzhauses (1), das ringsum von guten Leitern umgeben war: Bahngeleise der SBB (3), eiserne Brücke (2), elektrische Leitungen (4) (Zuleitungseinführung beim Giebel links).

Ausserdem befindet sich in ca. 50 m Entfernung das 12 m höher gelegene Schulhaus (5) mit Blitzschutzanlage. Das Haus selber besass Dachrin-

nen und Abfallrohre, metallene Kaminhüte und ein metallenes Dunstrohr. Blitzweg: Giebelspitze-Windfach bis zur Hälfte, Durchschlag des Daches, elektrische Leitung in der Mansarde. Die abgerissene Leitung fiel auf eine im Bett schlummernde Person, die dadurch leicht verletzt wurde.

Fig. 12.  
Fall 38—32, in Liestal.

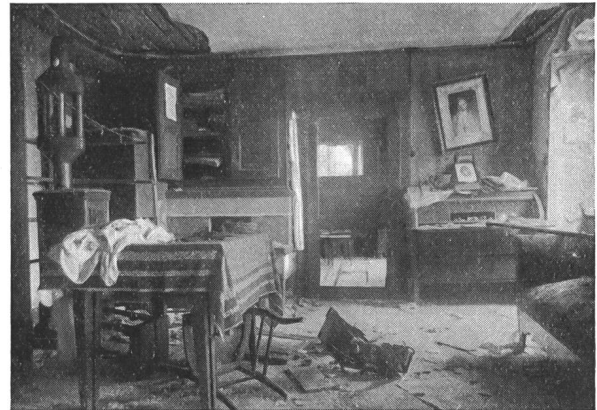
Fig. 15.

Fall 131—32, in Montenol,  
Innenansicht des am stärksten zerstörten Raumes.

Ein Teil der auf die Antenne (1) niedergegangenen Entladung ging der Ableitung (2) entlang, die verdampft wurde, drang in den Radioapparat (4) ein, der zerstört und zu Boden geschleudert wurde (Fig. 15) und gelangte durch die Antennenerdung (3) zur Erde. Der andere Teil der Entladung drang durch die Verankerung (5) der Antenne in den Dachraum, riss die Mauer (7) auf ca. 1 m<sup>2</sup> weg, zersprengte das Gewehr (6) und richtete weiter noch grösseren Schaden an den Zimmerdecken (8) an. Fig. 15 zeigt die Verheerungen im Innern des Zimmers, in dem sich der Radioapparat befand.

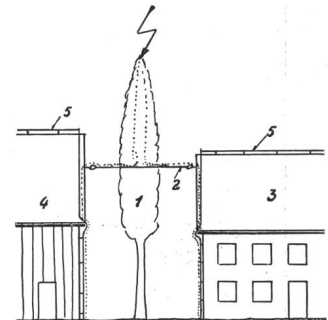
Fig. 16.

*Fall 72—32, in Moosbrunnen-Lufingen (Zürich), 24. August 1932, 1.30 Uhr (Fig. 16).*

Einschlagstelle: Pappelkrone. Blitzweg: Pappel (1), Antenne (2), Ableitungen der Blitzschutzanlagen (5) beider Gebäude (3, 4). Die Pappel war ca. 10 m von den Gebäuden entfernt und überragte dieselben um etwa 15 m. Schmelzstellen an der Antenne und an allen Verschraubungen der Ableitungen. Schaden an Holzverschalung, Balken und Ziegel der Scheune (4), sowie am Mauerwerk des Wohnhauses (3). An letzterem ausserdem ca. 35 Fensterscheiben zertrümmert.

Fall 72—32,  
in Moosbrunnen-Lufingen.

In diesem Fall war der Antenne sozusagen nur eine Vermittlerrolle beschieden, indem sie die auf die Pappel niedergegangene Entladung den Gebäuden zuführte. Damit wäre auf die Gefährlichkeit von Bäumen hingewiesen, die in unmittelbarer Nähe von Gebäuden diese überragen. Auf dem Lande werden vielfach noch Pappeln als Blitz-

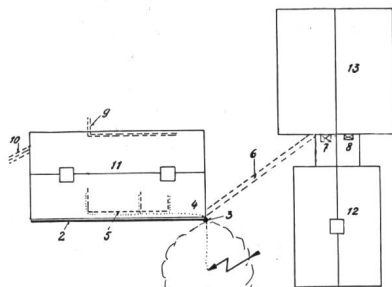
*Fall 111—32, in Entlebuch (Luzern), 29. Juni 1932, 16 Uhr (Fig. 17).*

Fig. 17.  
Fall 111—32, in Entlebuch.

Der Blitz schlug in die (überhöhte) Lindenkronen (1) ein, sprang von einem Aste auf das metallene Abfallrohr (3) über bis zur ersten Rohrschelle, wo sich die Entladung teilte. Ein Teil davon drang bei der Hausecke in das Eckzimmer (4) vom Obergeschoss ein, zerstörte Wand, Verputz, Fensterscheiben und -rahmen (die Glasscherben waren in der Decke und in den Wänden wie eingesteckt), Kleiderschrank und Kommode (Kleider im Schrank und auf der Kommode wurden zerfetzt, die Uhr auf der Kommode lag zersplittert unter dem Bett) und sprang auf die elektrische Leitung (5) über, an welcher alle Dosen, Winkel und Abzweigungen defekte Stellen aufwiesen. Der andere Entladungsteil benutzte das Abfallrohr (3), verur-

sachte bei der untersten Rohrschelle einen grossen Riss in die Mauer, machte ein grosses Loch im Boden und verschwand vermutlich durch die Kanalisation (6). In den Nachbargebäuden [Haus (12) und Scheune (13)] wurden sämtliche elektrischen Leitungen und Apparate (7, 8) beschädigt (Teile davon lagen auf den Fussböden herum). Zu einer

Entzündung kam es nirgends. Im betroffenen Haus (11) befand sich eine Wasserleitung (9). Die Dachrinne (2) war aus Holz. Die elektrische Zuleitung (10) war im Giebel eingeführt.

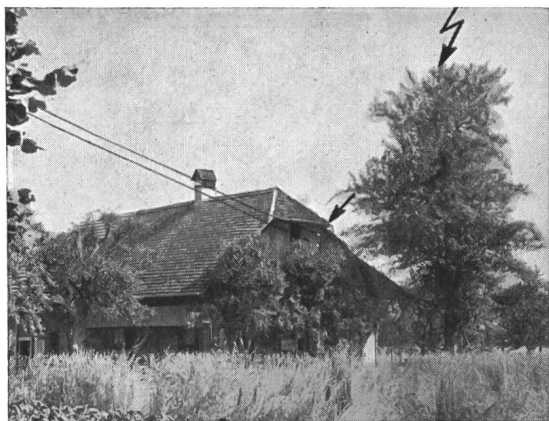
Fig. 18.  
Fall 167—32, in Uetendorf.

*Fall 167—32, in Uetendorf (Bern), 4. August 1932, 12.15 Uhr (Fig. 18).*

Einschlagstelle: Birnbaumkronen. Blitzweg: Baum, Dachvorsprung oberhalb der Einführung, elektrische Leitung (genulltes Einheitsnetz). Schaden am Dach und an der elektrischen Installation. Unter dem getroffenen Birnbaum befindet sich ein Brunnen und ein alter Sod.

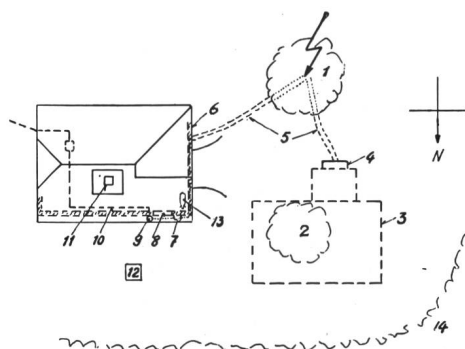
*Fall 12—31, in Rüderswil (Bern), 18. Juni 1931, 4 Uhr (Fig. 19).*

Fig. 19.  
Fall 12—31, in Rüderswil.

Das Gebäude steht am Rande eines Tannenwaldes (14). In der Nähe stehen ein Birnbaum (1) und ein Apfelbaum (2). Auf dem Dache steht ein Kamin (11) mit Blecheinfassung. Vor dem Hause befindet sich ein Sod (12) mit einer metallenen Pumpe.

Der Blitz schlug in den Birnbaum ein und grub zwei tiefe Furchen im Boden, eine zum Hühnerhof (3) [Schmelzspuren an einem Stück Blech (4)], die andere zur Mauer (6) unter dem Einfahrtstor, wo Drahtgeflecht aufgehängt war, folgte der Eisenarmatur in der Betonmauer, sprang bei der Stall-

ecke zu einem Rohrstück (7) rechts von der Stalltür (8) über und von dort zum Schalter (9) (links von der Türe) und in die elektrische Leitung (10). In der Stallecke wurde durch die Entladung ein Rind (13) getötet.

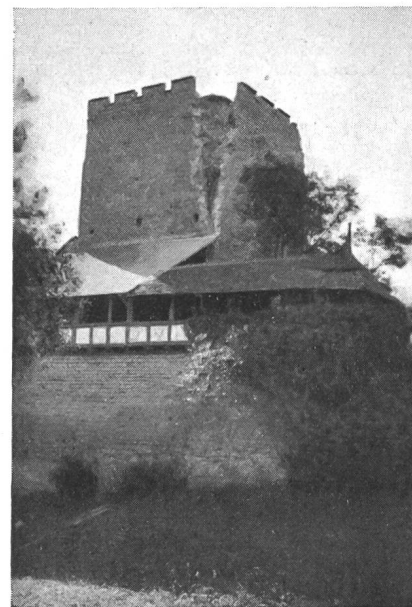
*Fall 104—32, in Petit-Vivy (Freiburg), 14. August 1932, 19.15 Uhr (Fig. 25, 26 und 27).*

Fig. 25.  
Fall 104—32, in Petit-Vivy.  
Ansicht der zerstörten Turmecke.

Das betroffene Gebäude, ein alter massiver Turm (Fig. 25), mit einer Eisenbetonplattenabdeckung (Fig. 26) und angebautem Wohnhaus (altes Schloss) steht am Rande eines kleinen Plateau am Ufer der Saane. Die Entladung riss zwei Mauer-ecken ab und schlug Löcher in die Betonplatte, wo-

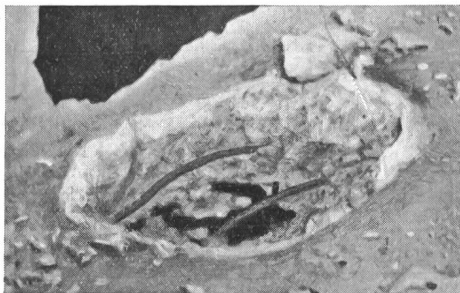
Fig. 27.

Fall 104—32, in Petit-Vivy.  
Détail aus Fig. 26 in grösserem Masstab.

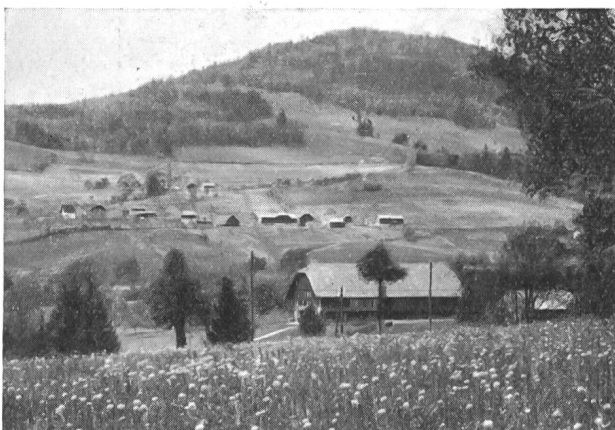
Fig. 28.

Fall 103—32, in Favaulaz. Das Gebäude vor dem Blitzschlag.

**Fall 103—32, in Favaulaz bei Broc (Freiburg), 27. Mai 1932, 17 bis 18 Uhr (Fig. 28).**

Dieser Fall konnte bis zur Stunde nicht genau abgeklärt werden. Der Pächter und seine Familie haben zwischen 17 und 18 Uhr ein gewaltiges Kra-

chen wahrgenommen und daraufhin Gebäude und angebaute Scheune (Fig. 28) durchsucht, da sie der Meinung waren, es habe in das Haus eingeschlagen. Sie fanden aber nichts Beunruhigendes. Erst nach 21 Uhr wurde der Pächter durch das Verhalten des Hundes aufmerksam. Aber es war zu spät. Das ganze Gebäude stand in Flammen. Infolge der ungewöhnlichen Konstruktion (die Zimmer der oberen, aus Holz gebauten Stockwerke waren nur durch eine Holztreppe von der Scheune aus zugänglich) kamen dabei drei Menschen ums Leben, direkt oder an den Folgen der erlittenen Brandwunden. Es blieben 6 Pferde, 10 Kälber und 10 Schweine in den Flammen.

Die elektrische Beleuchtung und das Telefon funktionierten noch, als der Brand entdeckt wurde. Es muss somit die Entladung im Dachgebälk Feuer gelegt haben, das aber mehrere Stunden mottete, bis es ausbrach.

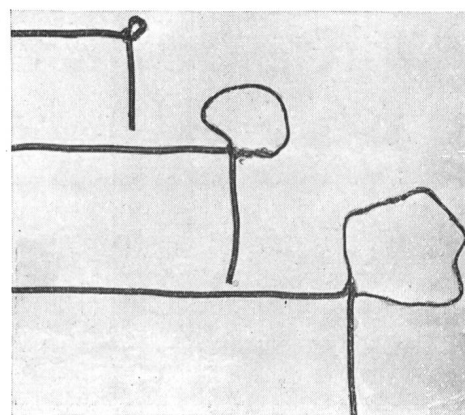
Fig. 30.

Dieser Fall hat an sich nicht viel Interessantes, ausser dass die vom Dachfirst auf eine Innenantenne übergegangene Entladung letztere auf ganz merkwürdige Art deformierte. Die Antenne (1) war mit Eisennägeln (2) an der Holzdecke einer Dachkammer, wie Fig. 29 andeutet, angebracht. Nun wurde nach dem Blitzschlage festgestellt, dass bei jeder Krümmung des isolierten Drahtes (GS-Draht) die Kupferseele schlaufenartig aus der Gummiiso-

Fall 138—32, in Habstetten.  
Drei Eckstücke der zerstörten Antenne.

lation herausgetreten war (Fig. 30). Einzelne solcher «Schlaufen» wiesen bis zu 8 cm Durchmesser auf. Es liegt hier also wahrscheinlich eine dynamische Wirkung des sehr starken Entladungsstromes vor.
