**Artikel:** Die Einwirkung der Bombardierung vom 1. April 1944 auf die Elektrizitätsversorgung der Stadt Schaffhausen  
**Autor:** Zeindler, A.  
**DOI:** <https://doi.org/10.5169/seals-1061595>

## Die Einwirkung der Bombardierung vom 1. April 1944 auf die Elektrizitätsversorgung der Stadt Schaffhausen

Von A. Zeindler, Schaffhausen.

Der Direktor des EW der Stadt Schaffhausen gibt einen Ueberblick über die Organisation des Werklufschutzes des EW Schaffhausen. Das Unglück der Bombardierung Schaffhausens am 1. April 1944 unterzog diese Vorbereitungen leider einer unvorhergesehenen Bewährungsprobe. Vorgänge, Schäden und die getroffenen Massnahmen werden beschrieben und das Eingreifen des Werklufschutzes wird dargestellt. Schliesslich werden rückblickend Lehren für die Verbesserung der Luftschutzmassnahmen gezogen. Im grossen ganzen hat die Organisation sehr gut gespielt und jeder Beteiligte hat sich mit Aufopferung und Tatkraft eingesetzt, so dass grosse Schäden verhütet und die Energieversorgungsanlagen rasch wieder in Gang gesetzt werden konnten.

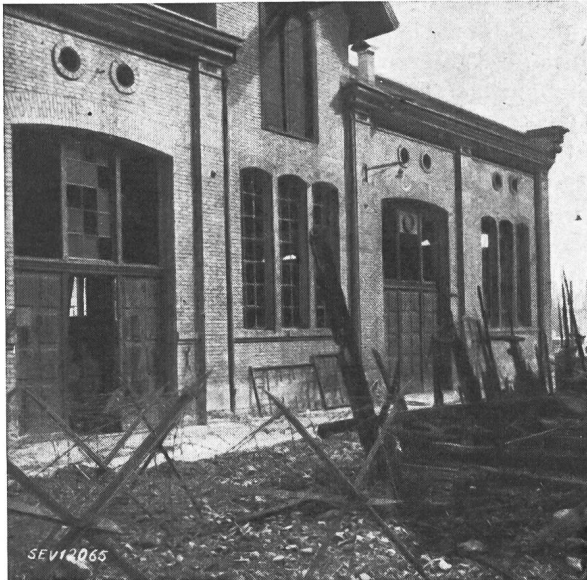
Fig. 6.  
Südfront des Kraftwerkes B mit Ueberresten der abgebrannten Baracke

Die Maschinenhäuser und Schaltanlagen hatten keinen direkten Treffer erhalten, aber durch die Wirkung von in unmittelbarer Nähe einschlagenden Brisanzbomben erheblichen Schaden erlitten. Durch Druck- und Sogwellen waren ganze Fensterrahmen herausgebrochen und überall lagen Glassplitter. So wurde denn auch sofort mit den dringendsten Aufräumarbeiten begonnen. Wie später durchgeführte gründliche Revisionen zeigten, waren die Zwischenräume der Wicklungen und die Luftkanäle unserer offenen Generatoren in den Kraftwerken B und C teilweise ganz angefüllt mit Glassplittern, die aber glücklicherweise keine Isolationsdefekte bewirkt hatten.

Hinter dem Kraftwerk B hatten mehrere Spreng- und Brandbomben eingeschlagen und, wie bereits erwähnt, zu einem Brand geführt, der eine Baracke und, wie sich nachträglich herausstellte, auch noch den Uebergangsmast von Kabel auf Freileitung unserer zweiten 10-kV-Verbindungsleitung nach dem Unterwerk Galgenbuck des EKS zerstörte. Diese Leitung war am 2. April noch zwei Stunden ohne Störung mit 1200 kW Belastung in Betrieb genom-

men worden. Bei der nachträglichen Kontrolle zeigte sich, dass die Kabelisolation auf einer Länge von ca. 10 m restlos zu Kohle verbrannt war.

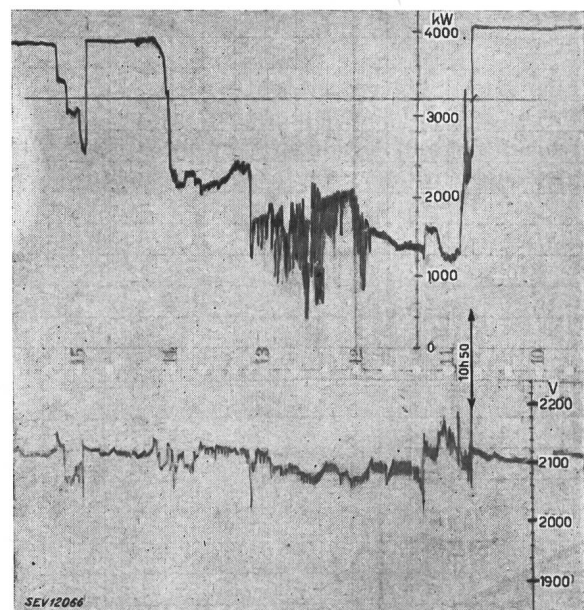
in Betrieb genommen werden, während bei anderen der Relaisschutz unmittelbar wieder auslöste. Die in Fig. 7 reproduzierten Registrierstreifen unseres Voltmeters des 2-kV-Betriebes und unseres Summenwattmeter, welches nur die Belastung unserer eigenen Kraftwerke, ohne den Energiebezug vom Kantonswerk enthält, zeigen in aufschlussreicher Art die Rückwirkungen der Bombardierung und der besprochenen Schaltungen auf unseren Netzbetrieb.

Die erste grössere Spannungsschwankung, offenbar hervorgerufen durch die Bombenabwürfe im Thurgau, trat um 10 Uhr 50 ein. Sie bewirkte die Auslösung des Kuppelschalters durch das Impedanz-Relais und damit die Trennung des allgemeinen Parallelbetriebes NOK-EWSCH. Die Energieversorgung des Industriequartiers Ebnat erfolgte von diesem Zeitpunkt an ausschliesslich durch die NOK über das Unterwerk Galgenbuck des EKS. Einige Minuten später, um 10 Uhr 54, setzte das Bombardement Schaffhausens ein, das ungefähr 40 Sekunden dauerte. Der nun folgende plötzliche Belastungsrückgang und die verschiedenen Spannungsschwankungen sind eine direkte Folge der Bombardierung. Teilweise, wie im Falle der Bindfadenfabrik Flurlingen, wurde deren Transformatorstation durch das Fabrikpersonal absichtlich von unseren Leitungen abgetrennt, während bei einigen Speisekabeln nach der Stadt die Schalter, wie bereits erwähnt, automatisch ausgelöst hatten. Die direkte Speisung Galgenbuck-Ebnat über das

Fig. 7.  
Eigenproduktion des EW Schaffhausen  
Oben: Abgegebene Leistung. Unten: Spannung.  
10 h 50: Bombardement im Thurgau; automatische  
Ausschaltung des Kuppelschalters.  
10 h 54: Bombardement Schaffhausens; Kurzschlüsse an  
Speisekabeln, in Transformatorstationen und Verteilkabeln.

Um 13.55, nachdem eine telephonische Verständigung mit dem Schaltwärter des EKS wieder möglich geworden war, wurde der Parallelbetrieb mit den NOK wieder aufgenommen. Die grosse Schwankung sowohl der Belastung, als auch der Spannung kurz vor 15.00 ist auf die versuchte Umschaltung des der 2-kV-Lichtspeisung nach dem Emmersberg-Grubenquartier dienenden Kabels zuzuschreiben, das, wie sich nachher herausstellte, durch eine Sprengbombe zerrissen worden war.

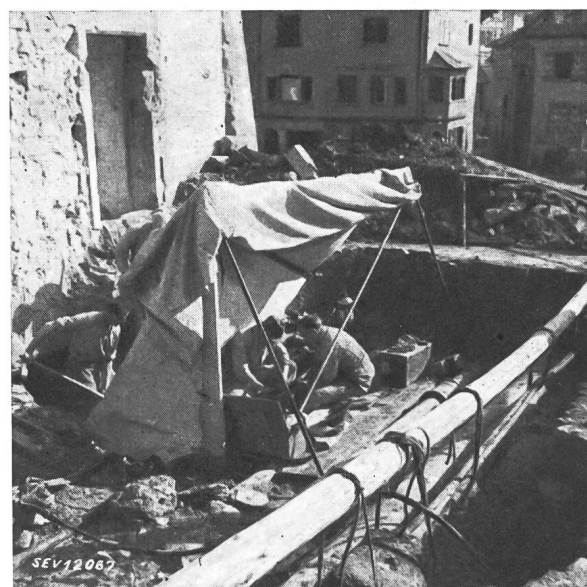
Fig. 8.

Im folgenden soll noch über einzelne Bombenschäden speziell berichtet werden. An der Beckenstube war durch den Einschlag einer Sprengbombe ein tiefer Krater entstanden, der die Kellermauer

Bombenschaden Beckenstube

zum Einsturz brachte und die Gas- und Wasserleitungen sowie ein Hochspannungskabel und zwei Sekundärkabel zerstörte. Zuerst mussten die Kabel auf die normale Verlegungstiefe aufgehängt und dann provisorisch geflickt werden (Fig. 8). Erst nachdem der Keller wieder aufgemauert und der Schutt auf Grabentiefe wieder aufgefüllt worden war, konnte die definitive Wickelmuffe am Hochspannungskabel gemacht werden. Bei den Sekundärkabeln mussten mit Hilfe der Verbindungsmuffen kürzere Teilstücke eingebaut werden.

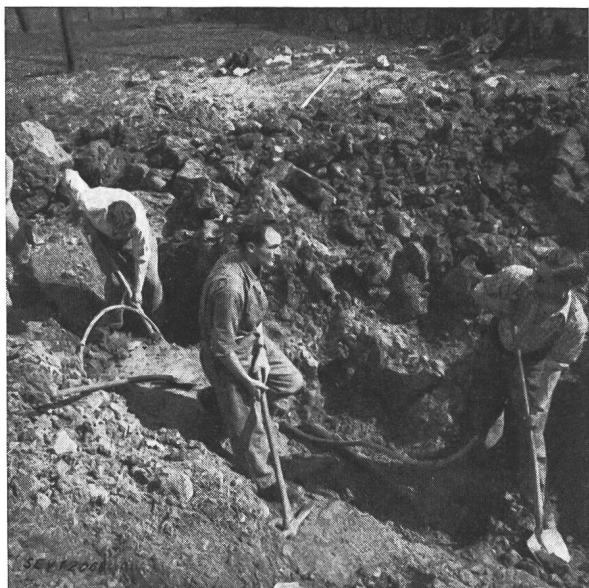
Fig. 9.

Durch eine Sprengbombe im Gebiet des Urwerf im Fahrweg gegen den Engeweiher (Fig. 9) wurde

**Bombentrichter Urwerf**

mit zerstörtem Telephon- und Signalkabel, aus der Muffe gerissenem Kraftkabel und gestrecktem 10-kV-Kabel.

ebenfalls ein grosser Trichter ausgeworfen. Das Telephon- und Signalkabel zum Apparatehaus nach dem Kraftwerk war zerrissen und das daneben liegende armierte 10-kV-Kabel  $3 \times 150 \text{ mm}^2$  Cu durch Einpressen in den Trichtergrund um ca. 30 cm gestreckt, jedoch äusserlich intakt. Das Kraftkabel  $3 \times 20 \text{ mm}^2$  Cu wurde so gestreckt, dass es 40 m weiter unten aus einer Muffe heraus-

gerissen wurde. Die 3 Leiter des 10-kV-Kabels wurden später mit Gleichstrom 30 kV je 20 Minuten gegen Erde und Bleimantel geprüft. Diese Prüfung gibt allerdings keine Gewissheit über den Zustand der Isolation dieses gestreckten Kabels

und es besteht auch die Möglichkeit, dass Verschiebungen und Risse der Isolierschichten erst später infolge Abwanderung der Imprägniermasse und zuzüglicher thermisch bedingter mechanischer Beanspruchungen sich auswirken. Es wurde aber aus betriebswirtschaftlichen Ueberlegungen darauf verzichtet, die Prüfspannung höher zu wählen und beschlossen, das Kabel vorläufig ohne Einspleissen

eines Zwischenstückes an Stelle des gestreckten Teiles in Betrieb zu lassen.

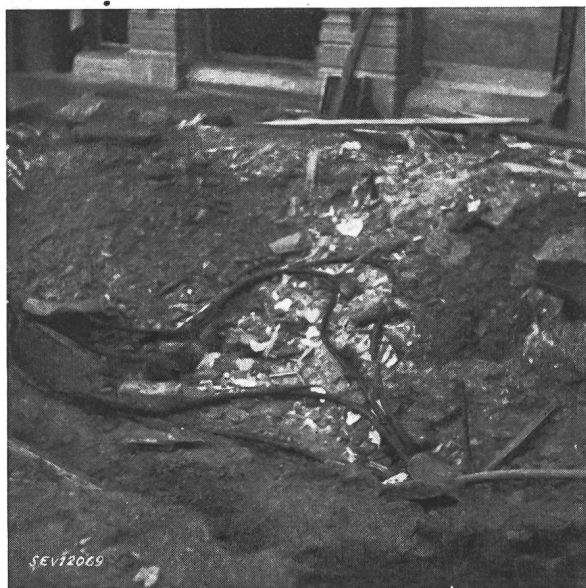
Fig. 10.

**Bombenschaden Fronwagplatz**

Provisorisch zusammengesetzte Niederspannungskabel.

Am westlichen Ende des Fronwagplatzes zerriss eine Sprengbombe einen Teil der Niederspannungskabel, wobei nach der provisorischen Reparatur (Fig. 10) ein je ca. 7 m langes Stück ersetzt werden musste, da durch die Wirkung der Sprengbombe die Kabel nicht nur gestreckt wurden, sondern zusätzlich noch kleine zickzackartige Verbiegungen aufwiesen.

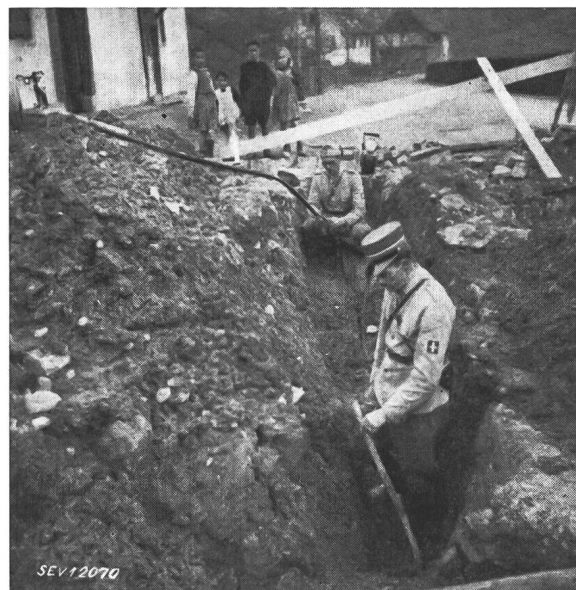
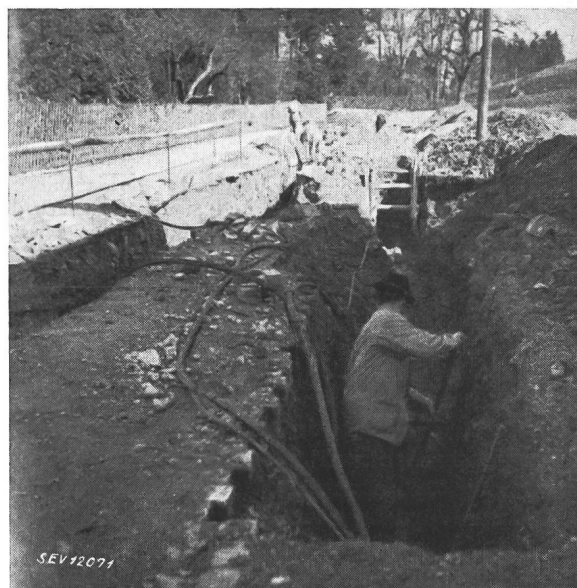
**Bombenschaden Sonnenburggutstrasse**

An der Sonnenburggutstrasse schlugen mehrere Spreng- und Brandbomben ein und zerstörten die Wasserleitung sowie auf eine Länge von ca. 60 m die Hoch- und Niederspannungskabel (Fig. 11 und 12). Die Bleimäntel der Kabel wurden verbrannt und die Kupferleiter vollständig abgeschmolzen. Die schwerwiegenden Schäden, die auch die Wasserversorgung an dieser Stelle erlitten hatte, zwang uns, die provisorisch verbundenen Sekundärkabel wegen der nötigen umfangreichen Grabarbeiten wieder ausser Betrieb zu nehmen, so dass dieses Quartier als letztes erst am dritten Tage wieder vollständig mit Licht versorgt werden konnte.

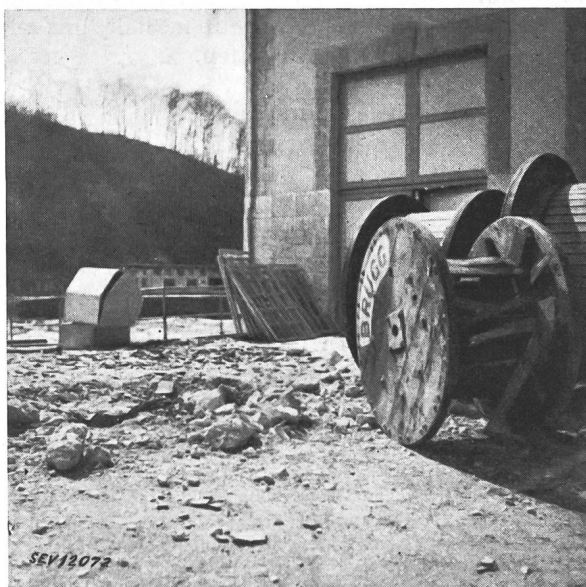
Fig. 13.  
Zerstörte Kabeltrommel

Total wurden durch die Bombeneinschläge 16 im Boden unter Decksteinen verlegte Kabel zerstört und dazu noch auf einer Kabelrolle auf dem Vorplatz des Kraftwerkes C 2 Lagen eines Einleiter-Kabels 150 mm<sup>2</sup> durch Splitterwirkung verletzt (Fig. 13). Einzelne Zerstörungen der zweitobersten Lage zeigten sich erst, als unter Einfluss der Sonnenwärme Öl aus den kleinen Splittereinschlägen heraustropfte. Die Schäden an den Einrichtungen der öffentlichen Beleuchtung erwiesen sich als ziemlich gross, indem mehrere Querspannungen mit den zugehörigen Armaturen sowie Ausleger und einzelne Kandelaber und Abspannungsmaste zerstört wurden.
