## Der Brand im Kraftwerk Chandoline am 3. April 1951

Mitgeteilt von der S. A. l'Energie de l'Ouest-Suisse, Lausanne

*Nach einer Beschreibung der Maschinenausrüstung der Zentrale und ihrer Erzeugungsmöglichkeit werden die Ursache des Brandes, der Verlauf und die Schäden geschildert.*

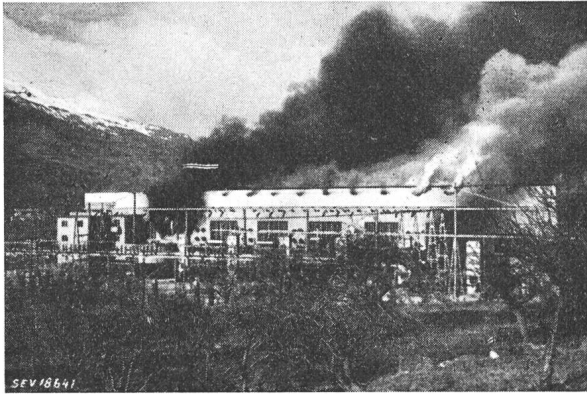
Fig. 1

#### Westfront des Maschinenhauses

Im linken Teil tritt schwarzer Rauch aus, der vom brennenden Transformator herrührt. Der im rechten Teil durch die Lukarnen austretende weisse Rauch stammt vom brennenden Dach. Das Dach ist noch nicht eingestürzt

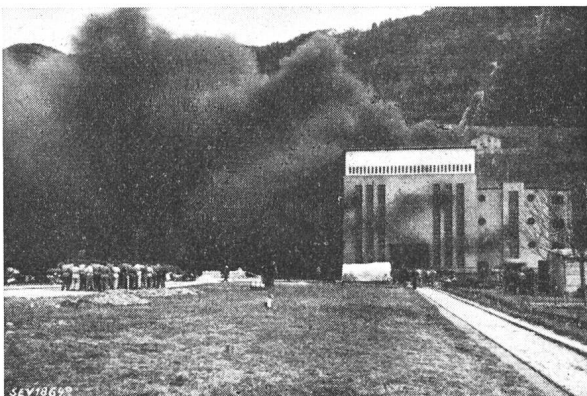
Fig. 2

#### Nordfront des Maschinenhauses mit Haupteingang

Der dichte, schwarze Rauch stammt vom brennenden Transformator. Aus den Fenstern der Fassade beginnt Rauch hervorzuquellen, weil der Kommandorraum zu brennen anfängt

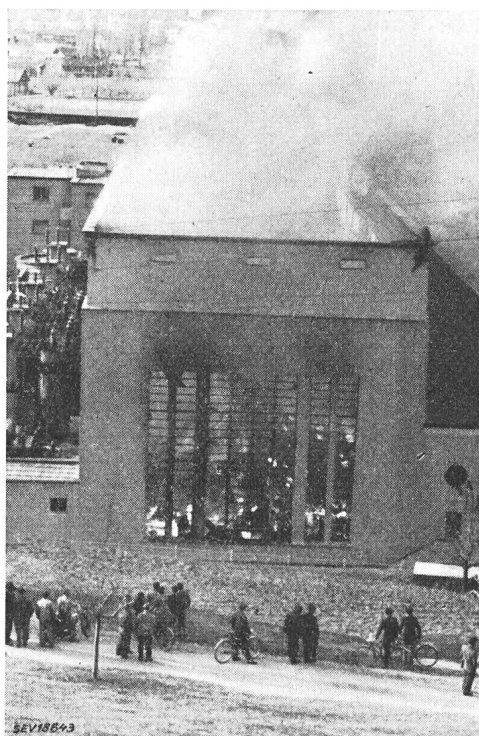
Fig. 3

#### Südfront des Maschinenhauses

Das Dach ist auf die Maschinen hinuntergestürzt; darunter dauert der Brand fort

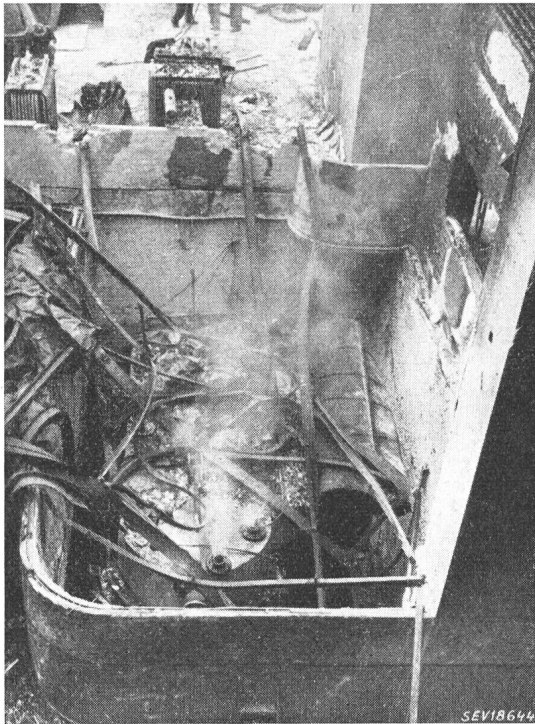
Fig. 4

Der Transformator, welcher die Brandursache bildete, in der Montagegrube

Rechts auf dem Transformator ist das Expansionsgefäß erkennbar, dessen Böden fehlen. Die auf dem Transformator liegenden verkrümmten Eisen stammen von der Dachkonstruktion

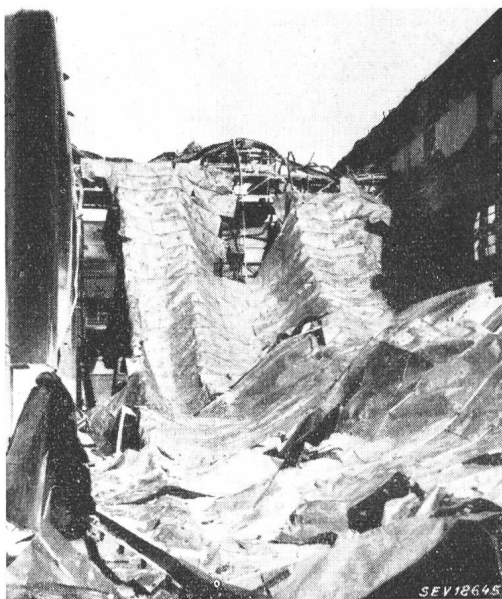
Fig. 5

Inneres des Maschinensaales

Das Dach ist eingestürzt. Im Vordergrund ruht es auf den Maschinen, im Hintergrund auf den Kranen

gruppen wurde sie zum Glück in ziemlich grosser Höhe aufgefangen, so dass diese Gruppen etwas geschützt waren; hingegen fiel sie auf die anderen

drei Hauptgruppen und auf die Hilfsgruppe ganz herab. Auf diese Weise abgedeckt, wurden die letztgenannten Gruppen wie in einem Ofen eingeschlos-

sen, in welchem die Holzteile des Daches weiter brannten. Diese Maschinen wurden somit einer sehr hohen Temperatur ausgesetzt und erlitten grossen Schaden; man fand in deren unmittelbarer Nähe geschmolzenes Glas.

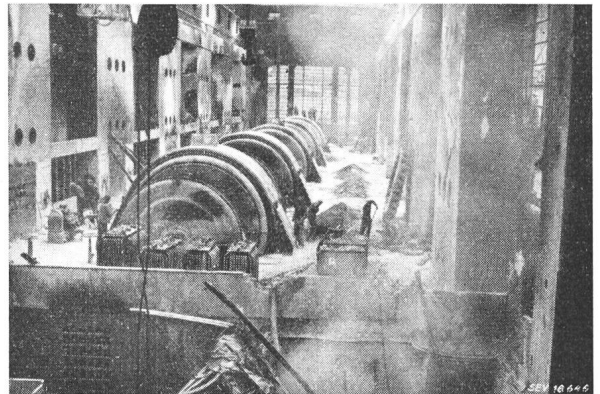
Fig. 6

Inneres des Maschinensaales

Blick über die Montagegrube hinweg nach Süden nach Beseitigung der Dachtrümmer und Erstellen des Notdaches

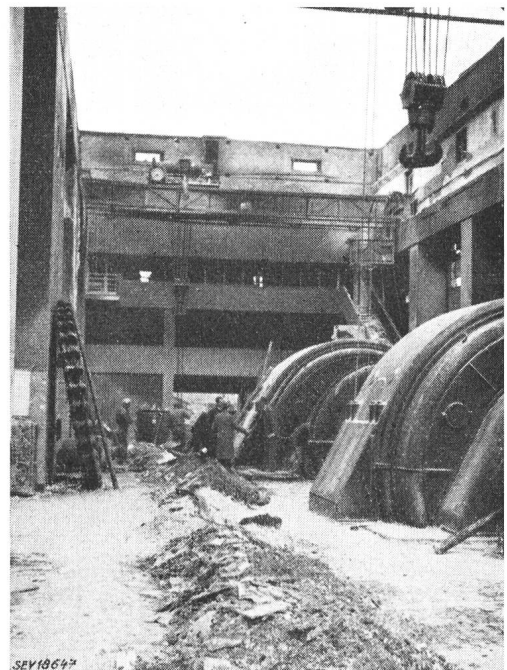
Fig. 7

Inneres des Maschinensaales

Blick nach Norden gegen den Kommandoraum (im 2. Stock). Im Vordergrund die beiden Maschinengruppen, welche am wenigsten gelitten haben

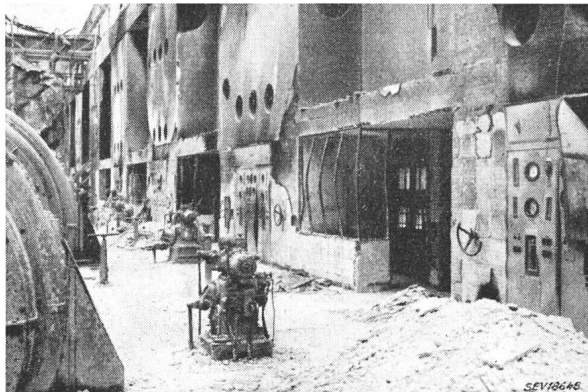
Fig. 8

Inneres des Maschinensaales

Blick gegen Nordosten mit den Schalttafeln der Maschinengruppen und den Regulatoren

anderen Turbinengehäuse, unbeschädigt; die Regulatoren hingegen waren infolge des darin enthaltenen Öls, das Feuer gefangen hatte, unbrauchbar geworden. Die den einzelnen Gruppen gegenüberstehenden Schalttafeln waren vollständig zerstört. Die

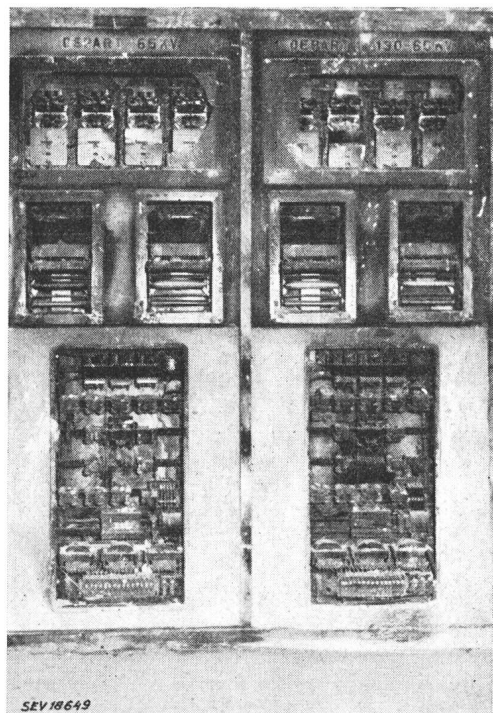
Fig. 9

Kommandoraum

Zerstörte Zähler und Relais-tafel

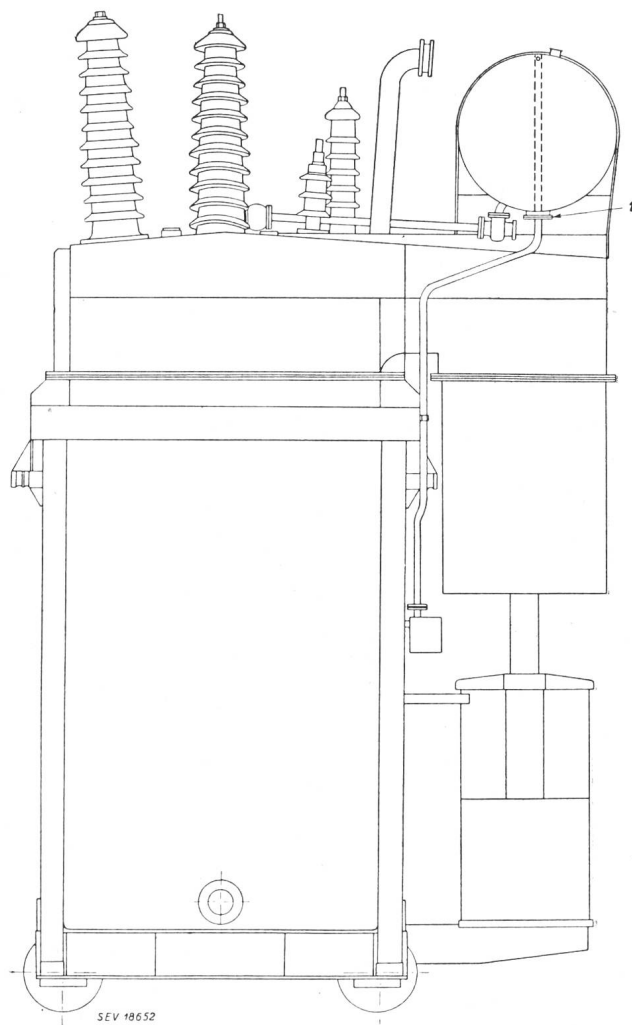
Fig. 12

Am Nachmittag des 3. Aprils waren zwei Arbeiter unter Leitung eines Werkmeisters mit diesen Vorarbeiten beschäftigt. Während einer der Arbeiter die zum Ölstandanzeiger führende Leitung entfernte, begann der andere mit der Demontage der Entlüftungsleitung des Expansionsgefäßes (Fig. 12).

Diese besteht aus zwei Teilen, die durch Flanschen direkt unter dem Expansionsgefäß angeschlossen sind. Der obere Teil der Leitung steigt im Innern des Expansionsgefäßes bis zur Decke und hat am Ende zwei Entlüftungslöcher. Der untere Teil der Leitung führt ausserhalb und längs des Transformatorbessels zum Lufttrockner, welcher in halber Höhe montiert ist. Um die Dichtung der Flanschverbindung zu lösen, erwärmte der Arbeiter sie mit seiner Lötlampe von 1 l Inhalt. Dies geschah um 15.05 Uhr. Eine furchtbare Explosion war die Folge, wahrscheinlich durch die Entzündung einer explosiblen Mischung von Luft und Azetylgas hervorgerufen, wovon sich noch eine kleine Menge in der Entlüftungsleitung und im oberen Teil des Expansionsgefäßes befunden haben musste. Die zwei seitlichen Böden des zylindrischen Expansionsgefäßes wurden abgerissen und mit den rund 2000 kg im

Ansicht des Transformators

1 Flansch der Belüftungsleitung, der erwärmt wurde

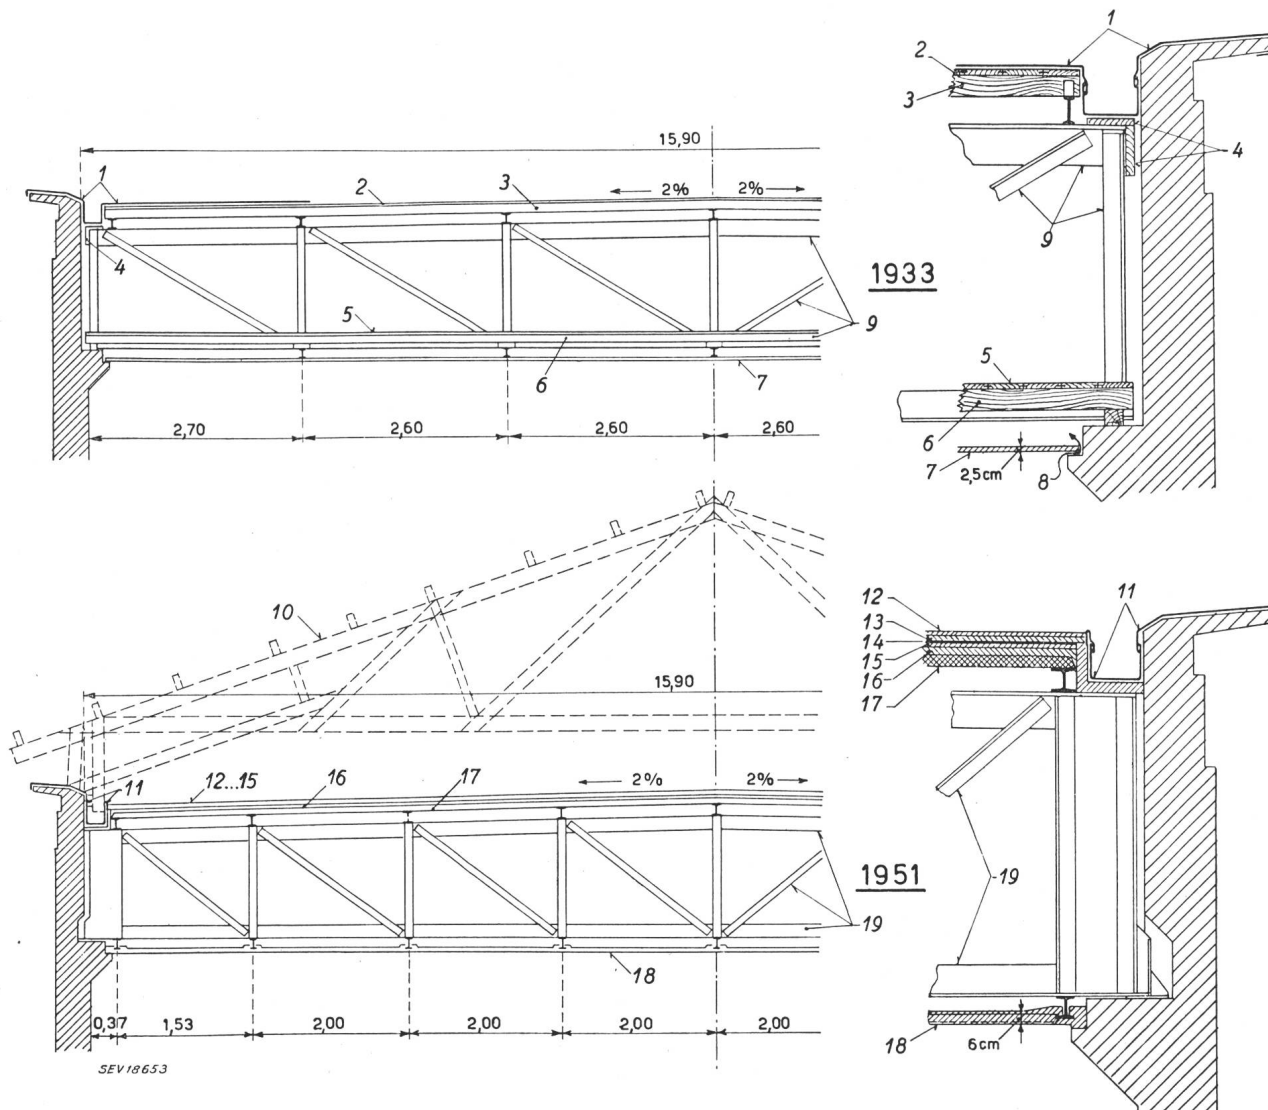
Fig. 13

Das Dach des Gebäudes hatte seinerseits ebenfalls Feuer gefangen. Es bestand aus eisernen Dachbindern, die eine hölzerne Dachschalung trugen, die ihrerseits mit Kupferblech abgedeckt war (Fig. 13). Auf der unteren Seite trugen die Binder einen Holzboden, der unten mit Gipsplatten verkleidet war. Obwohl diese sich ungefähr 13 Meter über dem brennenden Transformator befanden, wurden sie infolge der starken Hitze rasch zerstört, so dass der Brand sich über den ganzen Dachstuhl ausbreiten konnte (Fig. 1). Die eisernen Binder wurden ausgeglüht, deformiert und verbogen, so dass gegen 16.30 Uhr das Dach in den Maschinensaal herunterstürzte. Die ganze Dachhaut aus Kupfer fiel als ein Stück herunter (Fig. 5). Über den dem brennenden Transformator nächstgelegenen zwei Hauptgeneratoren-

Alte und neue Dachkonstruktion des Maschinensaales
