**Zeitschrift:** Bulletin des Schweizerischen Elektrotechnischen Vereins  
**Herausgeber:** Schweizerischer Elektrotechnischer Verein ; Verband Schweizerischer Elektrizitätswerke  
**Band:** 43 (1952)  
**Heft:** 24

**Artikel:** Erfahrungen der EKZ mit dem Unterwasserrostschutz  
**Autor:** Wüger, H.  
**DOI:** <https://doi.org/10.5169/seals-1059203>

## Erfahrungen der EKZ mit dem Unterwasserrostschutz

Von H. Wüger, Zürich

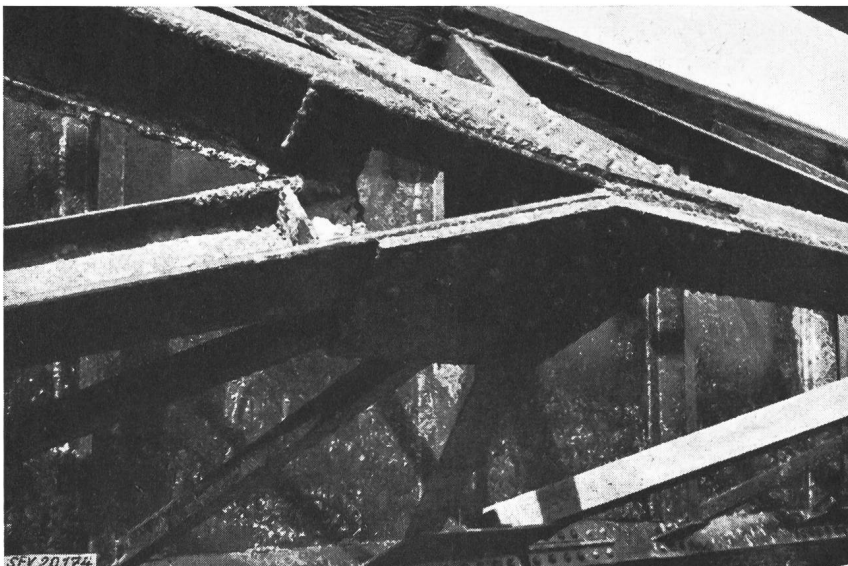
Fig. 1

Rostbildung an den Dreigurt-Schützen  
des Werkes Dietikon  
nach 8½ Betriebsjahren  
Aufnahme vom 28. Mai 1941

Schützenanstriche war zu dieser Zeit schon sehr schlecht. Die Notizen darüber lauten wie folgt:

«Der Anstrich ist nur sehr dünn. Die Maserung ist kaum mehr zu erkennen. Alle Flächen (Bleche, Winkel) sind von zahlreichen Rostbeulen besetzt. Zum Teil sind die Rostnarben schon ½ mm tief. Es scheint, dass die Algen-schicht den Anstrich etwas schützt.»

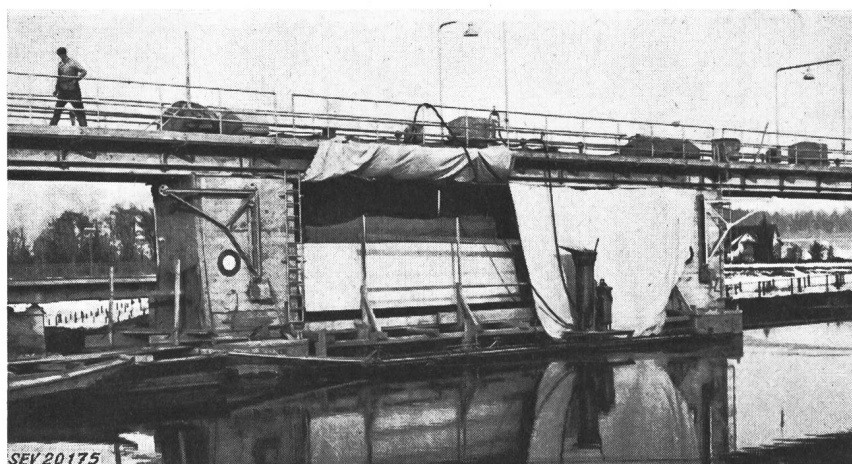
Fig. 2

Installationen zum Sandstrahlen am  
Wehr Dietikon

Aufnahme vom 2. Juni 1942

währ für eine längere Lebensdauer. Die Fabrikanten waren nicht gewillt, längere Garantien zu übernehmen und auch die Fachleute der EMPA konnten keine zuverlässigen Richtlinien erteilen. Daher entschloss man sich zu einem weiteren praktischen Versuch. Alle vier Schützen wurden nacheinander mit Sandstrahl gründlich gereinigt und erhielten alsdann von einander abweichende Anstriche, wie sie in Tabelle I angegeben sind. Die Zinkschichtdicken der Schützen 2 und 3 wurden mit dem Magnus-Dickenmesser geprüft.
