# Eine Gewitterstörung in der Unterstation Bätterkinden der Bernischen Kraftwerke A.-G. (BKW)

## Kurze Beschreibung der Entstehung und der Auswirkungen

Von K. Berger, Zürich

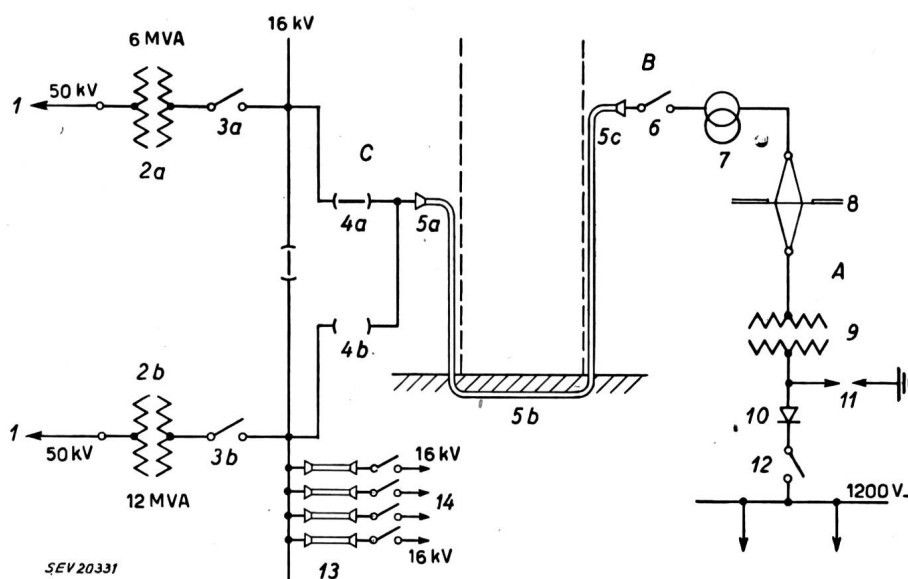
Fig. 1

Schaltschema der Unterstation Bätterkinden

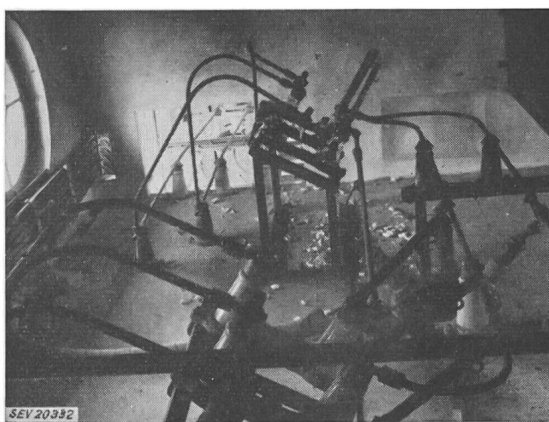
Zerstörte Trenner und Kabel im 2. Stock der Transformatorstation

In Fig. 2 befinden sich die Kabel am linken Bildrand

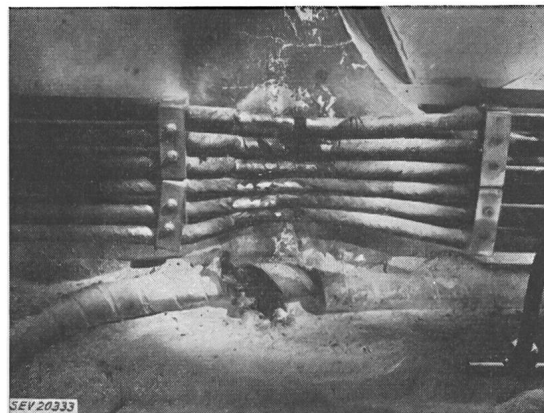
Fig. 3

Schalter 6 blieb intakt); das Kabel 5 [Es entstanden explosionsartig 4 Löcher, wobei aus deren einem ein Stück Kabelader von 1,5 m Länge herausgeschleudert wurde (Kabelquerschnitt 25 mm<sup>2</sup> Cu)]; die Trenner 4a und 4b; die als Kabel ausgebildeten 16-kV-Verbindungen 13 von der Sammelschiene bis zu den Schaltern der 16-kV-Freileitungen 14; rund 100 Fensterscheiben, welche im Schalthaus von innen

Details der zerstörten Kabel

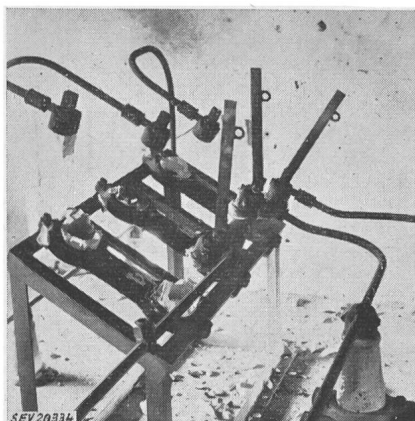
Fig. 4  
Zerstörter 16-kV-Trenner im 2. Stock der Transformatorenstation

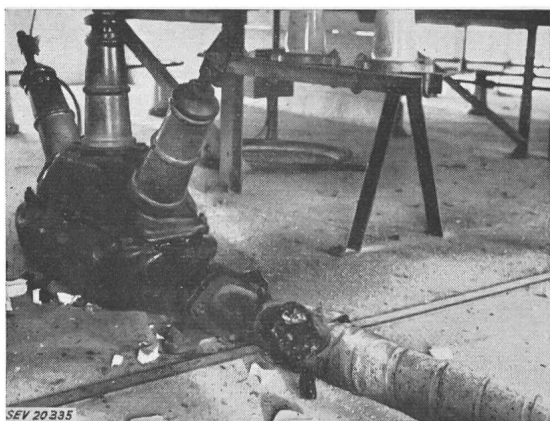
Fig. 5  
Endverschluss des 16-kV-Verbindungskabels im 2. Stock der Transformatorenstation  
Kabel beim Endverschluss explosionsartig zerstört

stellzeit der Relais des Schalters 6 abgelaufen war, schmolzen die 2 den Kurzschlußstrom führenden Leiter und zwar zunächst an einzelnen Stellen. Im Kabel 5 müssen dadurch weitere Kurzschlüsse aufgetreten sein, so dass die Relais des Schalters 6 abfielen. Bis hierauf die Relais zu den Schaltern 3a und 3b mit 3 s Auslösezeit abgelaufen waren, *explodierte* das Kabel 5 an verschiedenen Stellen, wobei die Umgebung des Kabels 5 im Gebäude und im

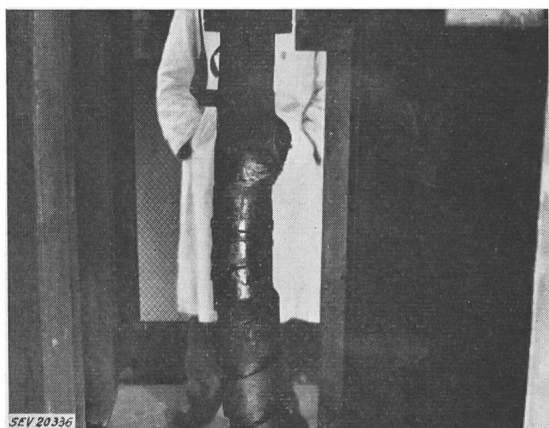
Fig. 6  
16-kV-Verbindungskabel im 1. Stock der Umformerstation  
Loch im Kabel unterhalb des Endverschlusses

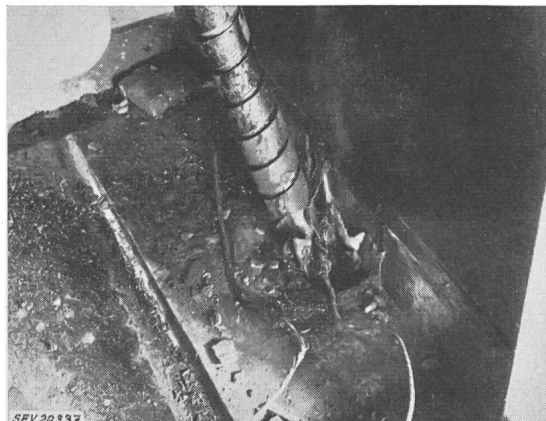
Der Autor gibt eine kurze Beschreibung einer Gewitterstörung, bei der als merkwürdigste Begleiterscheinung ein zirka 1,5 m langes Stück eines Kabelleiters infolge des Kurzschlusses der beiden anderen Phasen durch ein Loch im Kabelmantel herausgeschossen wurde.

Fig. 7  
16-kV-Kabel wie in Fig. 6  
Loch beim Austritt aus dem Fussboden  
Am Boden liegend ca. 1,5 m durch den Explosionsdruck herausgerissene Kabelader

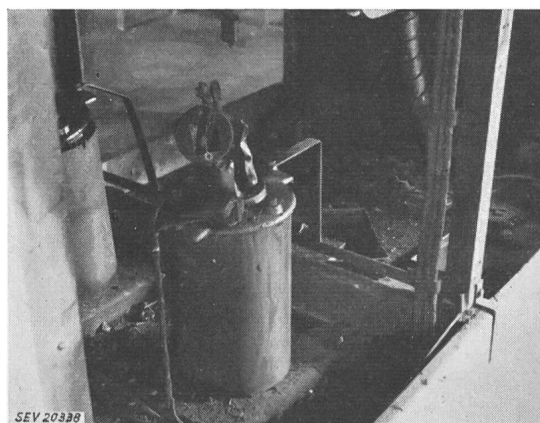
Fig. 8  
Zerstörter 16-kV-Ölstromwandler im 1. Stock

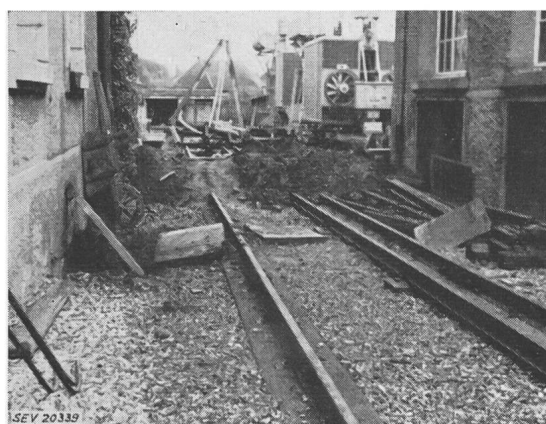
Fig. 9  
In der Bildmitte Kabelkanal zwischen Umformer- und Transformatorenstation mit den abgehobenen Abdeckplatten

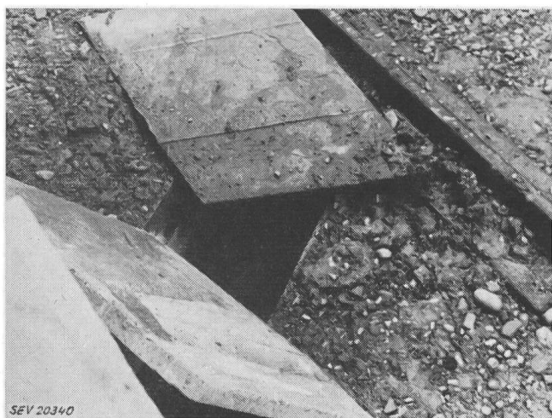
Fig. 10  
Abgehobene Abdeckplatten des Kabelkanals  
Gewicht pro Stück ca. 25 kg

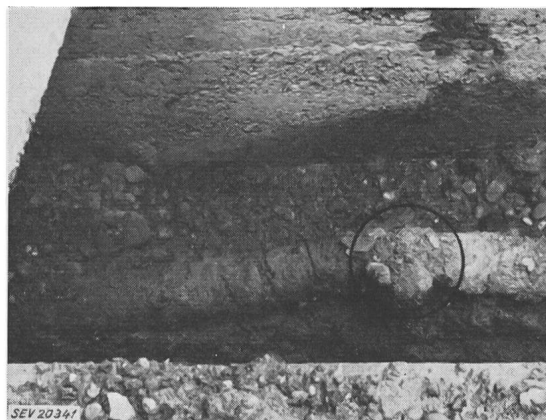
Betonkanal mechanisch, thermisch und durch Zündung weiterer Kurzschlusslichtbogen in Mitleidenchaft gezogen wurde.

Fig. 11  
16-kV-Verbindungskabel im Kanal zwischen den Gebäuden  
Das Kabel ist verbogen und weist seitwärts (im Kreis) ein Loch auf
