**Artikel:** Übertritt von 800 V Gleichstrom in ein Niederspannungsnetz an einer Bahnkreuzung  
**Autor:** Ammann, Ch.  
**DOI:** <https://doi.org/10.5169/seals-1061214>

Übertritt von 800 V Gleichstrom in ein Niederspannungsnetz an einer Bahnkreuzung

Mitgeteilt vom Starkstrominspektorat (Ch. Ammann)

Beim Aufrichten eines Niederspannungstragwerkes zerriß in der anschliessenden Überkreuzung der 800-V-Gleichstromleitung eines Bahnbetriebes ein Polleiterdraht und fiel auf die Bahnfahrleitung. Durch den Übertritt des Gleichstroms in das Niederspannungsnetz entstanden grosse Kurzschlußschäden in verschiedenen Hausinstallationen. Der Autor beschreibt den Vorfall und erörtert seine Ursachen.

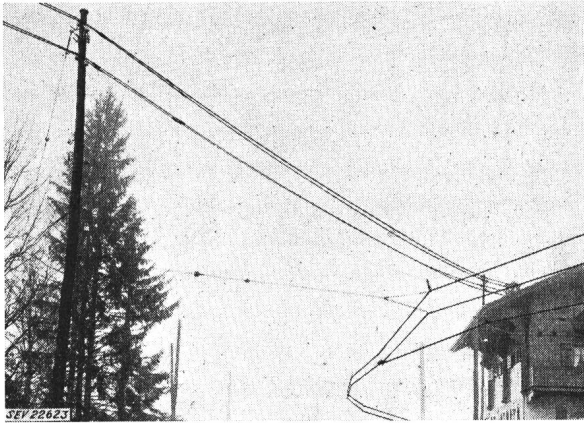
Fig. 1

bahn mitbenützt wird, und dient als Stützpunkt für eine Niederspannungsleitung, die in einem spitzen Winkel die Fahrleitung und eine zusätzliche Speiseleitung der Strassenbahn kreuzt (Fig. 1). Die Kreuzungsspannweite beträgt ungefähr 35 m; die Kupferdrähte besaßen 4 mm Durchmesser und waren

durchwegs mit je zwei Verbindungsmuffen ausgerüstet. Die eine Muffe befand sich unmittelbar beim Winkelmast, die andere in etwa 2 m Entfernung. Alle Muffen stammten vermutlich aus dem Jahre 1940, als der Winkelmast infolge Verbreiterung der Strasse hatte verschoben werden müssen.

#### Ansicht der Kreuzungsstelle

links: Das Niederspannungstragwerk, das aufgerichtet werden sollte; nach rechts zweigt die Kreuzungsspannweite mit den Verbindungsmuffen ab.

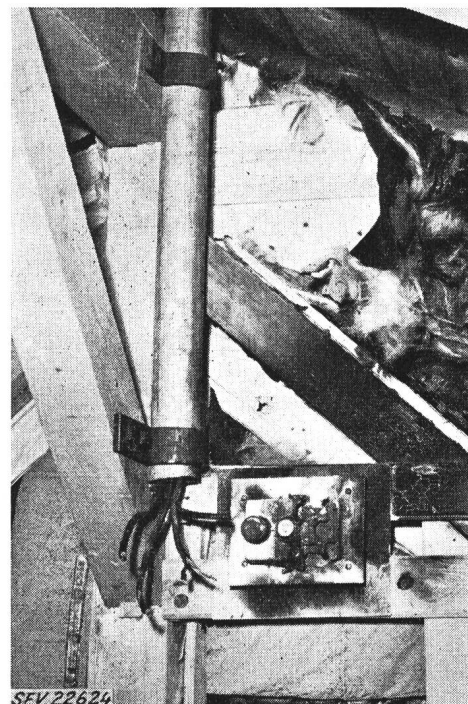
Fig. 2

Hitze. In zahlreichen Hausinstallationen wurden die Hauptsicherungen und Zähler beschädigt. In zwei Gebäuden führte die Zerstörung der im Dachgiebel bzw. in einer Dachkammer installierten Hauptsicherungen zu Brandausbrüchen, die aber durch den raschen Zugriff der Bewohner rechtzeitig gelöscht werden konnten. Dagegen fiel ein Chalet, wo sich die Hauptsicherungen ebenfalls im Dachgiebel befanden, und das etwa 1500 m vom Ort der Leitungsbeschädigung entfernt war, dem Feuer vollständig zum Opfer, weil Wassermangel das Löschen verunmöglichte. In jenen unbewohnten Häusern und Chalets, wo die Eigentümer die Hauptsicherungen entfernt hatten, sind keine Schäden aufgetreten.

#### Beschädigte Hauptsicherung in einem Chalet

Das Sicherungselement in dem unter Gleichstrom gesetzten Polleiter ist vollständig zusammengeschmolzen

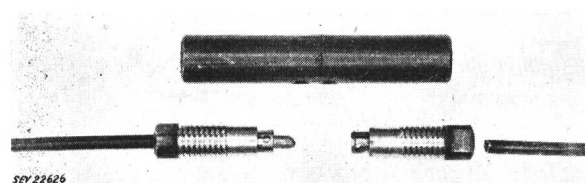
Fig. 4

Die 6. Verbindungsmuffe gleicher Bauart, die den Schaden verursacht hat, wurde auseinander genommen. Dabei zeigte sich, dass jener Konus, aus dem der Draht herausfiel, zerstört war; seine innere Riffelung war fast vollständig verschwunden (Fig. 4 und 5). Der Draht war demzufolge nicht mehr richtig festgehalten und löste sich schon bei

Ansicht der mangelhaften Verbindungsmuffe

Der linke Konus ist in gutem Zustand, der rechte beschädigt

einer verhältnismässig geringen Zusatzzugbelastung. Da der Konus aus Bronze besteht, kommt eine chemische Korrosion nicht in Frage; die Zerstörung ist wohl eher auf zu grosse Erwärmung infolge einer

schlechten Leiterverbindung zurückzuführen. Offenbar wurde bei der Montage der Verbindungsmuffe das einzuführende Drahtende nicht sorgfältig vorbereitet, d. h. nicht von einem allfälligen Grat an der Schnittstelle befreit.

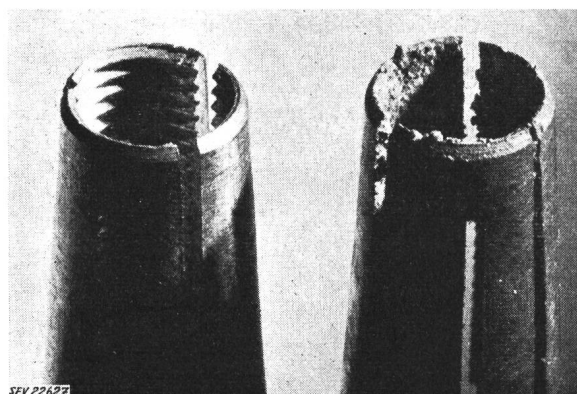
Fig. 5

Konusse der mangelhaften Verbindungsmuffe (vergrössert)

links: der unbeschädigte Konus; rechts: der beschädigte Konus
