**Zeitschrift:** Bulletin des Schweizerischen Elektrotechnischen Vereins  
**Herausgeber:** Schweizerischer Elektrotechnischer Verein ; Verband Schweizerischer Elektrizitätswerke  
**Band:** 52 (1961)  
**Heft:** 25

## Rasche Alterung der Kabelmäntel durch häufig wechselnde Belastungen in Papierbleikabeln des Typs B

Von E. Mürner, Zürich

*Es werden Beobachtungen über rasche Alterung der Bleimäntel von Starkstromkabeln beschrieben. Grosse Belastungswechsel, die sich häufig wiederholen, fördern diese Alterung. Die Herabsetzung der Beanspruchung wird da empfohlen, wo häufige grosse Belastungswechsel grosse und rasche Temperaturschwankungen in den Kabeln verursachen.*

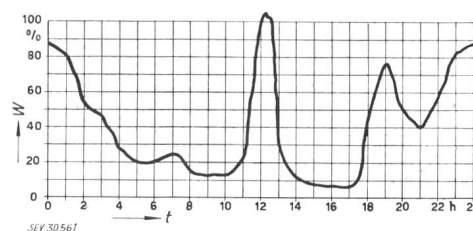
Fig. 1  
Netz-kabelbelastung in einem Wohngebiet mit elektrischen Küchen  
und Heisswasserspeichern  
W Belastung; t Zeit

waren 20 Jahre im Betrieb. Die zwei Niederspannungskabel und ein Hochspannungskabel dienten der Energieabgabe in Wohngebieten. Sie waren dadurch täglich dem Belastungsverlauf nach Fig. 1 ausgesetzt.

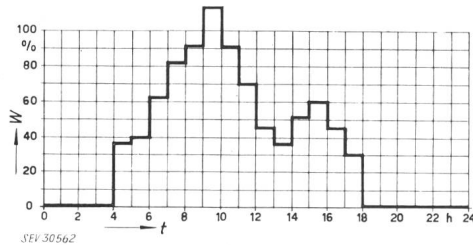
Fig. 2  
Kabelbelastung durch Elektrokessel  
W Belastung; t Zeit

Das zweite Hochspannungskabel diente der Energieabgabe an einen Elektrokessel, dessen Belastungsverlauf Fig. 2 zeigt: Die Belastungen schwankten täglich

z. T. mehrmals zwischen 0 und Vollast so, dass auch die Erwärmung und Abkühlung und damit die Ausdehnung der Kabel weitgehend den Laständerungen folgten. Aus den sich hiedurch stets wiederholenden Materialspannungen ermüdete das Blei; es wurde kör-

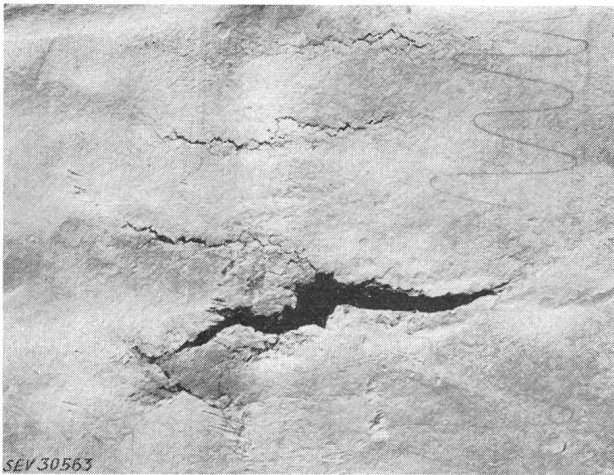
Betrachtet man die Schadenstellen näher, so stellt man bei ihnen einen der interkristallinen Bleizersetzung ähnlichen Zustand, mit feinen Haarrissen im Bleimantel fest. Beim Suchen nach der Ursache dieser Zersetzung kommt man zum Resultat, dass sie durch häufige Belastungswechsel und die damit verbundenen Änderungen der Übertemperatur und Dehnung ent-

Fig. 3  
Bleimantel-Zersetzung  
an einem Niederspannungskabel  $3 \times 150 + 95 \text{ mm}^2$

nig, brüchig und es bildeten sich Risse, wie sie die Fig. 3 und 4 zeigen.

Möglichst ausgeglichene Dauerbelastungen, die in normal verlegten Hochspannungskabeln Übertemperaturen bis  $25^\circ\text{C}$  und in Niederspannungskabeln bis  $35^\circ\text{C}$  verursachen, führen kaum zu Bleizersetzungen dieser Art während einer Betriebsdauer von 50 Jahren. Demgegenüber führen solche Beanspruchungen dort, wo sie häufig so wechseln, dass sich die im Kabel entstehende Übertemperatur zwischen  $0$  und  $25^\circ\text{C}$  bzw.  $35^\circ\text{C}$  bewegt, zur allzu raschen Alterung der Kabelbleimäntel. In solchen Fällen ist für die Erhaltung der Kabel in gutem Zustand, die Spitzenlast so zu reduzieren, dass die aus ihr erwachsende Übertemperatur  $25^\circ\text{C}$  nicht erreicht. Andererseits ist mit Rücksicht auf die Erhaltung einwandfreier Kabelnetze und deren Betriebssicherheit eine möglichst ausgeglichene Belastung anzustreben. Die ausgedehnte Lastverteilung begünstigt zudem die Spannungshaltung und besonders die wirtschaftliche Erstellung und Ausnützung der Versorgungsanlagen auch ausserhalb dem Leitungsbereich.
