Stollenriss am Ranna-Kraftwerk der Oberösterreichischen Kraftwerke AG

Von K. Nägerl, Linz

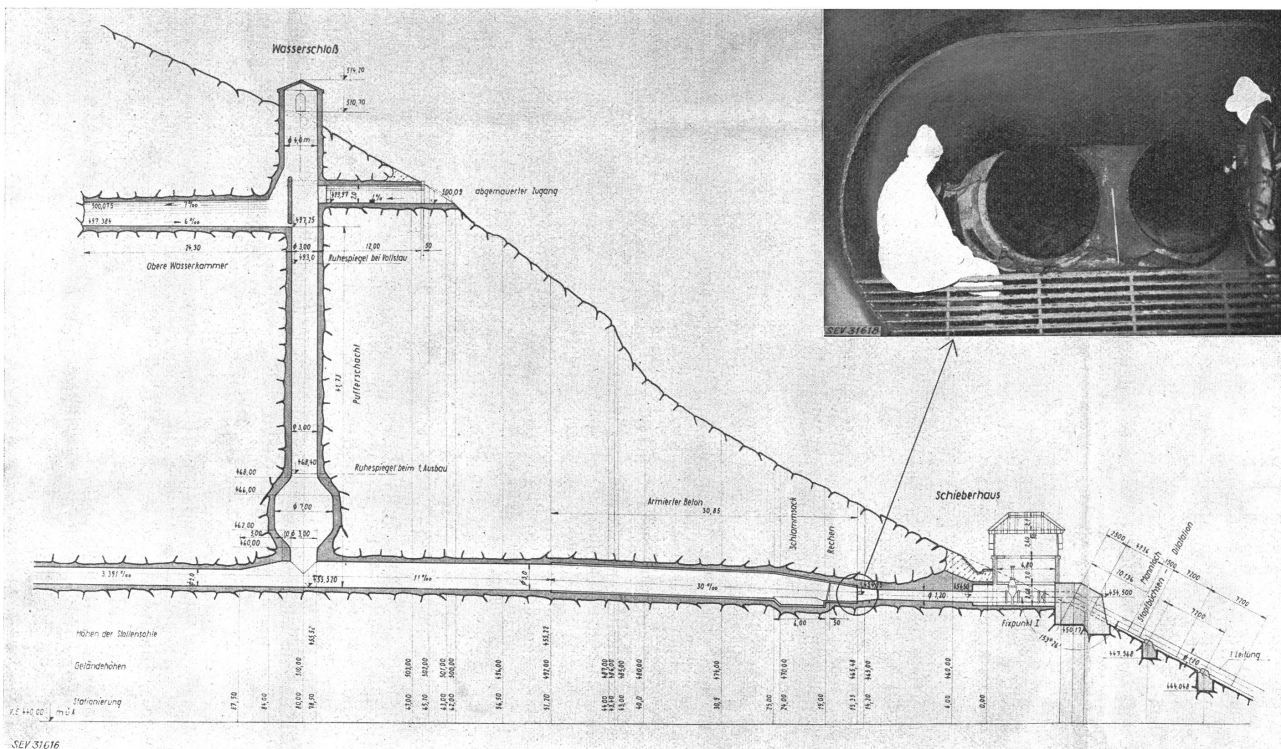
Fig. 1
Längsschnitt Wasserschloß-Schieberhaus
Bestand vor dem Schaden

Im Stollen und in der Umgebung des Schieberhauses zeigte sich folgendes Schadenbild (siehe Fig. 1 und die gestrichelte Eintragung in Fig. 2): Zwischen dem Betonpfropfen, in welchem die beiden Druckrohre eingebaut sind und der Betonauskleidung des anschließenden Stollens hatte sich eine Fuge von ungleichmäßiger Breite geöffnet (Fig. 3 und 4). Der Pfropfen samt dem aufliegenden Gebirge war an seinem bergseitigen Ende um rund 30 cm nach rechts verschoben, um rund 12 bis 15 cm angehoben, und im Mittel um 18 cm talwärts verschoben. Sowohl der Betonpfropfen als auch die anschließende Stollenauskleidung waren unversehrt erhalten. An den Betonspalt anschließend war eine korrespondierende Felskluft festzustellen, durch welche sich das Wasser teils nach oben, zu einem geringeren Teil nach links und zum überwiegenden Teile nach rechts (westlich) ergossen hatte. Die einseitige Ausbildung der Bergverschiebung hat ihren Grund darin, dass der Stollen schräg zu den Schichtlinien austritt. Das westlich austretende Wasser hat nicht nur den Verwitterungsschutt, sondern auch den hangnahen, stärker zerklüfteten Fels ausgeräumt. In Fig. 5 ist deutlich die Kluft im festen Gestein zu erkennen. Das nach oben austretende Wasser hat einen Graben in den Lockermassen ausgeräumt und sich gleichfalls nach Westen ergossen. Östlich waren nur geringfügige Wasseraustritte über Tag sichtbar. Die Wassermassen sind westlich über die alte Stollendeponie abgeflossen und mit dem mitgenommenen Schutt zu Tal gefahren. Das nachfließende Wasser hat am Hang wieder begrenzte Auswaschungen verursacht. Entlang der Druckrohrleitung flossen geringe Wassermengen ab, welche eine Erosionsrinne ausgewaschen, je-

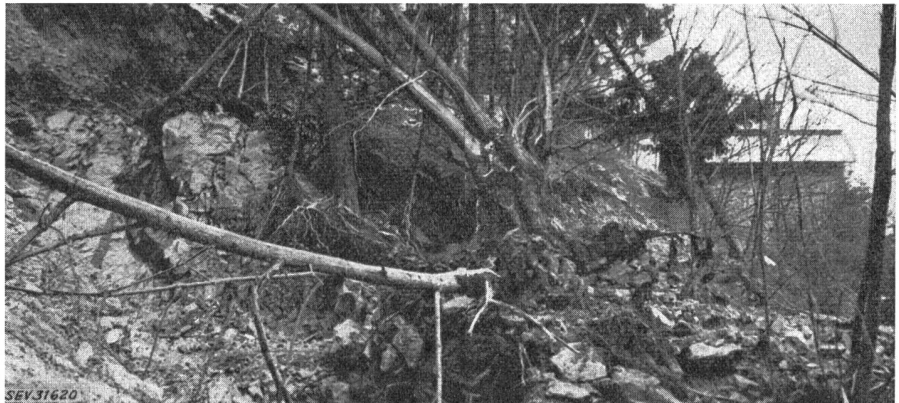
Fig. 5
Westlicher Anriss und Schieberhaus

Der talwärts verschobene Betonpfropfen hat sich auf die Seitenwände des Schieberhauses abgestützt und dieses mit verschoben. Der Fixpunkt I der Druckrohrleitung stand unverändert, an ihm wurde die Vorderwand des Schieberhauses etwas eingedrückt. Sämtliche Mauern stehen noch. Die Einbauten im Schieberhaus sind durch die Relativbewegungen mehr oder weniger verformt worden. Die Rohrbruchklappen wurden etwas verschoben, blieben jedoch sonst unbeschädigt. Das Dehnstück an der östlich gelegenen neuen Druckrohrleitung hat eine Verschiebung um 14 cm ermöglicht. Das westlich gelegene alte Druckrohr, bei dem kein Dehnstück eingebaut war, wurde an einer Nietstelle aufgestaucht (Fig. 6). Das beide Druckrohre verbindende Rohr der hydraulischen Kupplung wurde an der neuen Druckrohrleitung aufgerissen.

Weil nicht mit unbedingter Sicherheit nachzuweisen war, dass der Fixpunkt I mit dem darunter liegenden Fels keinerlei Verschiebung erfahren hat, wurde der Fixpunkt mit einem schräg nach unten gerichteten Vorspannanker (Spannkraft 100 t) und zwei waagrechten Ankern (Spannkraft je 50 t) im Berg verankert bzw. mit den Fundamentsockeln des Hosenrohres verbunden. Mit grösster Genauigkeit durchgeführte Beobachtungen der Lage und Höhe des Fixpunktes während der Füllung und während des Betriebes haben keine Bewegung erkennen lassen.
