Nutzholzborkenkäfer als Schädling in Leitungsmasten

Von O. Wälchli, St. Gallen

Dies zeigt ein Fall eines Bruchschadens bei einem in einem Verteilnetz gestandenen Leitungsmast, der im Auftrag des Elektrizitätswerkes Obwalden, Kerns, von der Abteilung Werkstoff-Biologie¹⁾ der EMPA St. Gallen untersucht worden ist. Da es sich dabei um einen interessanten nicht alltäglichen Fall von allgemeinem Interesse handelt, soll darüber berichtet werden²⁾.

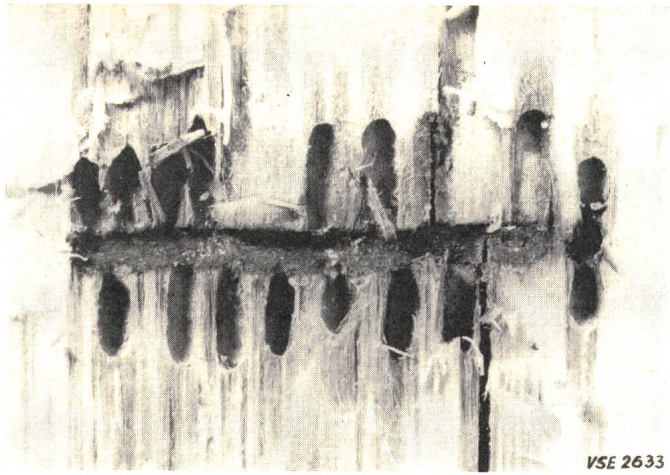
Fig. 3

Da die Ursache des Mastbruches offenbar mit dem Insektenbefall zusammenhängt, lag es nahe das Insekt zu bestimmen. Zu diesem Zweck wurden die Frassgänge geöffnet und in das Holz hinein verfolgt. Dabei ist das Leitersystem einer Brutanlage zum Vorschein gekommen (Fig. 3), welches für Holzbrüterarten bezeichnend ist. Mit Hilfe von einigen Insektenleichen, die in den Gängen gefunden wurden, konnte das Insekt bestimmt werden. Es handelt sich um den Holzbrüter *Xyloterus lineatus* Oliv. (Gestreifter Nutzholzborkenkäfer).

Die schwarze Färbung der Bohrgänge ist auf einen Bewuchs durch den Mycelrasen eines sogenannten Ambrosia-Pilzes zurückzuführen, der von den Insekten in Sporenform im Darmtrakt mitgeführt wird und der für die Brut resp. für die Larven als Nahrung notwendig ist. Das Käferweibchen legt die Pilzsporen im Frassgang auf ein Bett von kleinsten Holzspänen, die es vorbereitet hat. Der entstehende Pilzrasen dient den Käferlarven als Nahrung. Der Gestreifte Nutzholzborkenkäfer ist deshalb nicht nur ein Holzschädling, sondern auch ein Pilzzüchter. Dies ist, auch in Anbetracht seiner Schädlichkeit, eine interessante Erscheinung.
