**Artikel:** Betriebserfahrungen mit Messwandlern >100 kV und ihre Konsequenzen

**Autor:** Vorwerk, H.-J.

# Betriebserfahrungen mit Messwandlern > 100 kV und ihre Konsequenzen

Von einer Arbeitsgruppe des FK 38 unter dem Vorsitz von H.-J. Vorwerk<sup>1)</sup>

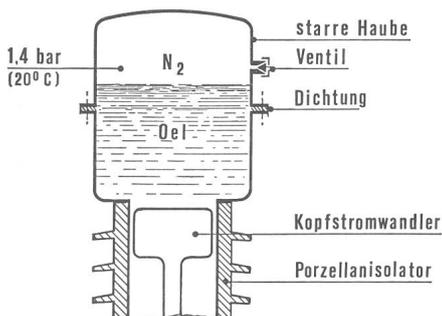
Fig. 1 Ölabschlussystem des Kombiwandlers

Die Konzeption des Wandlers ist durch folgende Merkmale gekennzeichnet: Kombiwandler; Stromwandler im Kopf (oben) des Kombiwandlers angeordnet; Spannungswandler in der Mitte angeordnet; Ölabschlußsystem: Stickstoffpolster auf dem Ölspiegel zur Aufnahme der Ölausdehnungen in Abhängigkeit der Temperatur mit einer starren Haube (Fig. 1).

Die erwähnten Spannungsprüfungen an den Kombiwandlern ergaben, dass nur der Stromwandler Teil davon betroffen war, wenn unzulässig hohe Teilentladungswerte auftraten. Der Trocknungsprozess der Isolation erzeugt im Dielektrikum Spalte von 0,5...2 mm. Diese Spalte besitzen je nach Spaltgröße im Stromwandler Teil des Kombiwandlers Glimmentladungen einsetzen können, wenn über dem Isolieröl ein Unterdruck vorhanden ist. Dies schwächt die Isolation und führt anschliessend zur Zerstörung des Wandlers.

Da es keine absolut dichten Gassysteme gibt, kann in 5 bis 10 Jahren der Druck des Stickstoffpolsters von 1,4 auf 1 bar absinken, wenn keine periodische Überprüfung stattfindet. Bei tiefen Temperaturen, im Herbst und Winter, steht dann das Isolationssystem unter Unterdruck. Kontrollmessungen des Druckzustandes ergaben, dass eine grosse Anzahl von Wandlern tatsächlich Unterdruck aufwiesen.

Die Streuung der Grösse der Ölspalte und die unterschiedlichen Leckraten des Stickstoffabschlusssystems erklären, warum die Isolation von Wandlern der gleichen Serie unterschiedlich gefährdet ist.

Bei starrem Abschluss mit Stickstoffpolster sind Druckkontrollen notwendig. Eine jährliche periodische Kontrolle des Druckzustandes des Stickstoffabschlusses bei ungefähr gleicher Umgebungstemperatur ist unerlässlich. Aus den Messwerten ergeben sich die in Tabelle II angegebenen Hinweise. Ferner drängt sich der Einbau eines geeigneten Kontrollmanometers auf. Ein derartiges Instrument wird bisher besonders in den USA und der BRD verwendet.

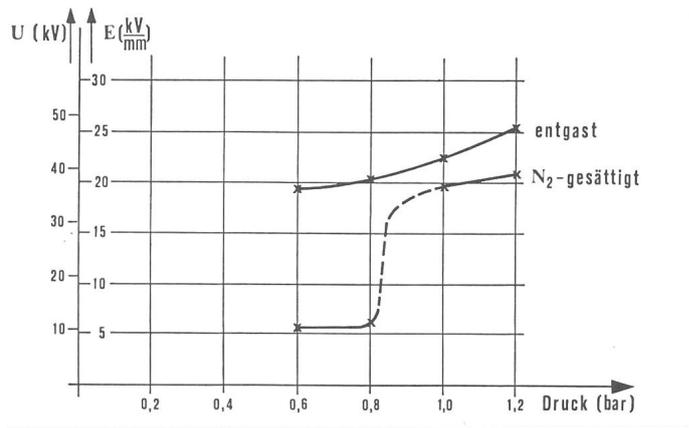
Fig. 2 TE-Einsatzspannung bzw. TE-Einsatzfeldstärke in Abhängigkeit des Druckes für Ölspalte von 1 mm

Einen entscheidenden Hinweis auf die Fehlerursache ergaben frühere Untersuchungen [6]. In dieser Arbeit wurde unter anderem die Ionisations-Einsatzspannung bzw. -feldstärke von Ölspalten in Abhängigkeit des Druckes und des Ölzustandes – entgast oder gasgesättigt – angegeben. In einer im Hinblick auf die Wandler Schäden durchgeführten Versuchsserie wurde für eine Reihe von Isolierölen (Shell Diala C, Shell Diala D, Esso Univolt 33 und Polyectrene D100), gebraucht und ungebraucht, entgast und gasgesättigt, die TE-Einsatzspannung als Funktion des Druckes gemessen. Einige Resultate zeigt die Darstellung in Figur 2.

Die Versuche wurden mit isolierten Elektroden durchgeführt, und die Werte für die Spannung und Feldstärke wurden auf den gemessenen Ölspalt von 1 mm umgerechnet

Entgaste Öle zeigten im Druckbereich von 1,0 bar (Atmosphärendruck) ...0,8 bar (Unterdruck) einen leichten Rückgang der TE-Einsatzspannung von ca. 10%. Bei mit Stickstoff gesättigten Ölen erfolgte bei 0,8 bar ein starkes Absinken der TE-Einsatzspannung um mehr als 60%. Im Überdruckbereich von 1,2 bis 1,0 bar war nur eine leichte Abnahme der TE-Einsatzspannung messbar.
