Korrosion von Hand-Erdungsgarnituren

Zeitschrift: **Bulletin des Schweizerischen Elektrotechnischen Vereins, des Verbandes Schweizerischer Elektrizitätsunternehmen = Bulletin de l'Association Suisse des Electriciens, de l'Association des Entreprises électriques suisses**

W. Wild

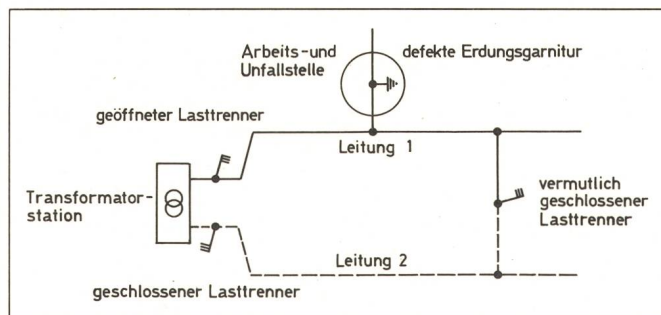
Fig. 1
Leitungsführung

Die Leitungsführung geht aus Figur 1 hervor. Der Leitungszug 1 wurde in der Transformatorstation abgeschaltet. An der Arbeitsstelle wurde eine Kurzschliess- und Erdungsgarnitur eingehängt. Der Zug 2 blieb unter Spannung. Der Sicherungslasttrenner, der die beiden Leitungen 1 und 2 verband, wurde anscheinend vergessen. An diesem Sicherungslasttrenner wurden später zwei durchgebrannte Sicherungen festgestellt. Ob diese Sicherungen schon länger durchgebrannt waren, oder ob sie beim Einhängen der Erdungsgarnituren ausgelöst haben, war nicht mehr feststellbar.

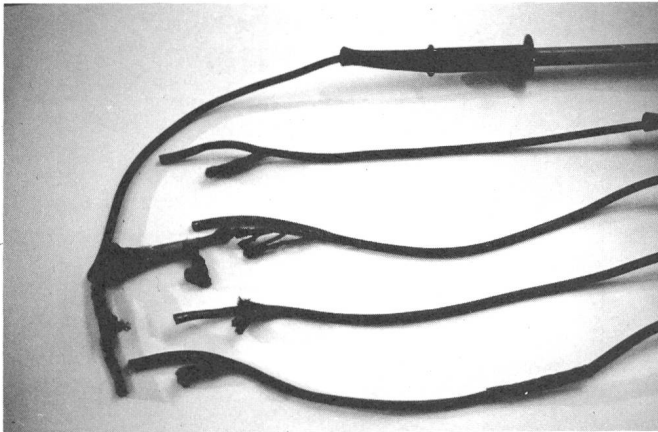
Die Erdungsgarnitur war äusserlich vollkommen in Ordnung. Als der Isolierschlauch – der aus undurchsichtigem Kunststoff bestand – aufgeschnitten wurde, wurde festgestellt, dass die Garnitur so stark korrodiert war, dass drei Adern keine leitende Verbindung mehr hatten. Der Zustand der Garnitur ist an den Figuren 2 und 3 zu erkennen.

Als Ursache für die Schäden ist chemische Korrosion in Verbindung mit mechanischer Bewegung festgestellt worden. Dabei kann der Vorgang so erklärt werden: Das Kupfer des Leiters korrodiert zu CuO_2 (Kupferoxid), wobei eingedrungene Feuchtigkeit und vielleicht einige Agenzien aus dem synthetischen Isoliermaterial als Beschleuniger fungieren. Das Eindringen von Feuchtigkeit erfolgt nicht nur durch Beschädigungen an der Umhüllung bzw. undichte Anschlüsse, sondern auch durch Atmen der Garnituren bei Temperaturänderungen. Durch Biegebeanspruchung beim Benutzen der Garnituren wird die Oxidschicht

Fig. 2 Zustand einer defekten Erdungsgarnitur

abgerieben, und die Korrosion kann wieder angreifen. Da die Oberfläche der feindräftigen Litzen im Verhältnis zum Querschnitt sehr gross ist, erfolgt bald ein Bruch der einzelnen Teilleiter.

In diesem Fall, und das ist ein wesentlicher Punkt, bestand die Garnitur aus undurchsichtigem Material, so dass der schlechte Zustand äusserlich überhaupt nicht erkennbar war (diese Garnitur entspricht nicht den jetzt gültigen VDE-Bestimmungen).

Seitdem diese Korrosionserscheinungen bekanntgeworden sind, wird daran gearbeitet, sie auszuschliessen oder wenigstens frühzeitig erkennbar zu machen. Neuere Erdungsgarnituren dürfen nach VDE 0683 nur noch mit durchsichtigen Isolierschläuchen, die eine Schwarzfärbung des Leiters leicht erkennen lassen, versehen werden. Zusätzlich ist das Herstellungsdatum aufgedruckt. Es ist jedoch anzumerken, dass auch Garnituren mit durchsichtigen Isolierungen durch Korrosion stark angegriffen waren.

keit zu vermeiden. Dies gelingt zwar weitgehend, jedoch kaum in allen Fällen. Eine weitere Möglichkeit besteht auch in der Erhöhung des Querschnitts der Einzeldrähte, um so die angreifbare Oberfläche zu verkleinern. Ferner erhalten die Kupferseile einen Korrosionsschutz.

Die beste Möglichkeit wäre, die Garnituren in regelmässigen Zeitabständen auf ihre Kurzschlussfestigkeit zu prüfen. Es gibt jedoch bislang keine erprobte Prüfmethode, durch die keinerlei Beschädigungen an der geprüften Garnitur hervorgerufen werden.

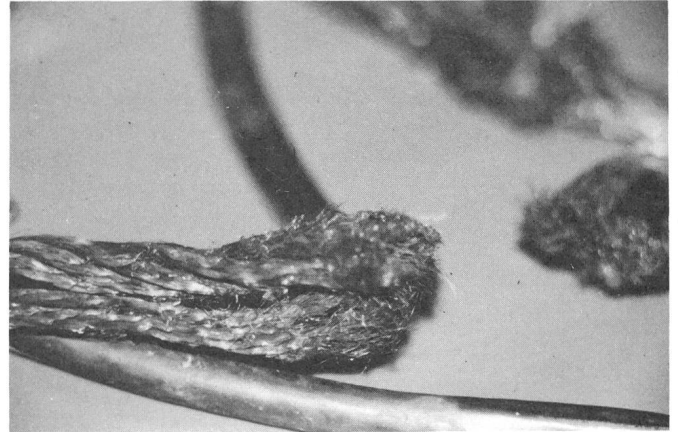
Fig. 3 Zustand einer defekten Erdungsgarnitur
