# Explosionsunglück vom 10. Juni 1983 auf der Sihlbrücke in Zürich

M. Hubmann, W. Hofmann, E. Buchmann

Der Ablauf und die Ursachen des Explosionsunglücks vom 10. Juni 1983 auf der Sihlbrücke in Zürich werden beschrieben. Dieses ungewöhnliche Ereignis ist durch das Zusammenwirken folgender unglücklicher und seltener Umstände ausgelöst worden:

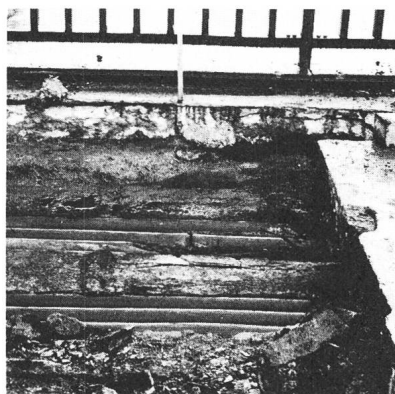
In einem Kabelkanal, welcher in der Sihlbrücke in Zürich eingebaut ist, kam es wegen eines Erdschlusses zum Verschmelzen der Kabelisolierung sowie des Polyäthylen-Schutzrohres. Schliesslich explodierten die entstandenen Schwelgase, wodurch der Belag eines Trottoirs in die Höhe geschleudert wurde. Es entstand beträchtlicher Sachschaden. Auch waren vier zum Teil schwer verletzte Personen zu beklagen (Fig. 1).

Fig. 1 Kabeltrasse im Gehsteig nach der Explosion

Bis gegen die Brückenmitte hin, auf einer Länge von 30,5 m, waren die etwa 700 kg schweren Granitplatten zum Teil geborsten und zum Teil einfach nur verschoben worden. Aus der Kabeltrasse drang dichter Rauch. Der ausgebrochene Kabelbrand konnte durch die Feuerwehr mit Staub gelöscht werden. Während der Bergungsarbeiten und ersten Untersuchungshandlungen brachen immer wieder kleinere Kabelbrände aus, so dass sämtliche Kabel stromlos gemacht werden mussten. Zur Sicherung des Unfallplatzes wurden von der städtischen Gasversorgung, der Feuerwehr und dem Wissenschaftlichen Dienst Explosimeter der verschiedensten Fabrikate sowie die substanzspezifischen Träger-Gasspürröhrchen eingesetzt. Innert kurzer Zeit war in den umliegenden Schächten nur noch eine weit unter der unteren Explosionsgrenze liegende Konzentration von zündfähigen Gasen feststellbar. Auch

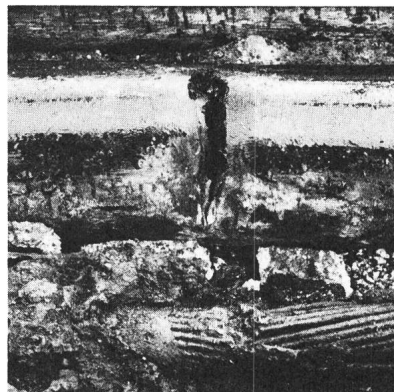
Um in den Innenhohlkörper der Brücke gelangen zu können, wurden bei einer technischen Brückeninspektion im Jahre 1982 eine Anzahl Deckplatten des Gehsteiges in den Stossfugen aufgetrennt und entfernt. Dabei sind offenbar die darunter liegende Magerbeton-Deckschicht, die Polyäthylen-Schutzrohre und auch das darin enthaltene 600-V-Gleichstrom-Speisekabel ( $1 \times 400 \text{ mm}^2$ ) der Verkehrsbetriebe beschädigt worden, wie nachträglich vom Wissenschaftlichen Dienst der Stadtpolizei festgestellt wurde. Aufgrund der nach dem Unglück gesicherten Spuren kann mit grösster Wahrscheinlichkeit angenommen werden, dass durch ein Fugentrenngerät die Bleimäntel zweier Gleichstromkabel perforiert und damit undicht gemacht wurden (Fig. 2).

Durch die Öffnung in der Magerbetonschicht, im PE-Schutzrohr und im Bleimantel konnte im Verlaufe der Zeit soviel Feuchtigkeit in die masseimprägnierte Papierisolation des Kabels eindringen, dass der Isolationswiderstand zwischen Leiter und Kabelmantel in der Schadenzone mas-

Fig. 2 Durch das Fugentrenngerät beschädigte und abgebrannte Kabel sowie das beschädigte PE-Rohr des Nachbarkabels

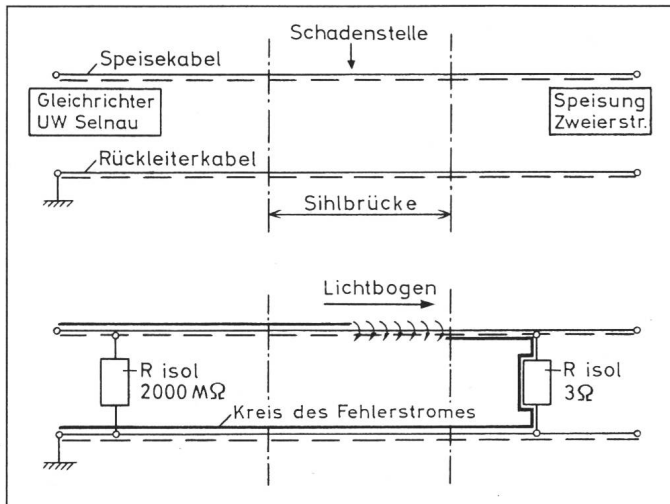
Bei den mit Gleichspannung betriebenen Kabeln der Verkehrsbetriebe ist der Bleimantel aus verschiedenen Gründen absichtlich nicht fest geerdet, sondern auf freiem Potential belassen. Aus Kontrollmessungen nach dem Unglück geht jedoch hervor, dass der fragliche Kabelmantel-Restabschnitt ausserhalb der Brücke auf der Seite Zweierstrasse gegenüber der geerdeten Fahrdrath-Rückleitung lediglich einen Isolationswiderstand von  $3 \Omega$  aufwies. Es kann daraus geschlossen werden, dass bei einem Leiterwiderstand von ungefähr  $0,03 \Omega$  auf der Seite des speisenden Unterwerkes Selnau bis zur Fehlerstelle und bei einer Lichtbogenbrennungsspannung von einigen 10 V ein Fehlererdschlussstrom von etwa 150 bis 200 A geflossen sein dürfte.

In Figur 3 ist die entsprechende Situation dargestellt. Daraus kann auch erklärt werden, dass der Lichtbogen von der Fehlerstelle aus, selbst bei weggeschmolzenem Bleimantel, zum Brückenende Richtung Zweierstrasse gewandert ist.

**Fig. 3**  
**Situation des**  
**VBZ-Kabels**  
 a im Sollzustand  
 b während des  
 Kabelbrandes
