Technische und betriebliche Gesichtspunkte des Unfalls Tschernobyl

H. Zünd und H. Fuchs

Mitte August übergab die Sowjetunion der internationalen Atomenergie-Organisation IAEA einen umfangreichen Bericht zum Unfallgeschehen, der anlässlich eines internationalen Seminars der IAEA vom 25. bis zum 29. August in Wien von Fachleuten erörtert wurde. Der nachstehende Kurzbericht fasst die Ereignisse und Erkenntnisse über den Unfall zusammen und erläutert, weshalb Tschernobyl nicht überall ist.

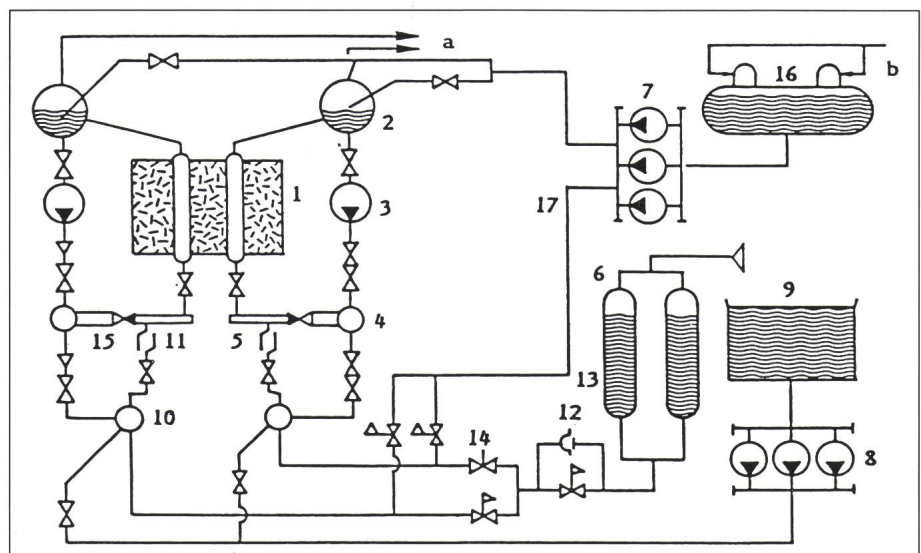
Fig. 1 Notkühlsystem RBMK-Reaktor

Das Kernnotkühlssystem ist über die 44 Gruppenverteilerrohre auf das Hauptkühlssystem aufgeschaltet. Das Notkühlwasser wird kurzfristig einerseits von Druckspeichern und andererseits von den (auslaufenden) Speisepumpen geliefert und längerfristig über notstrombetriebene Notkühlpumpen eingespeist. Das am 26. April durchgeführte Experiment diente zur Überprüfung einer speziellen Generatorerregung, die in einem Notkühlfall die Energie der noch drehenden Turbine in Strom für die genannten Speisepumpen umwandeln sollte – jedenfalls bis zum Start der (langsamen) Notstromdiesel.

Anmerkung: Diese Abkoppelung des Notkühlsystems war wegen der komplexen Vermaschung von Betriebs- und Sicherheitssystemen erforderlich. Ein Reaktorbetrieb mit abgeschalteten Kühlsystemen würde in unseren Kernkraftwerken durch Verriegelungen verhindert.
