# Beschädigung von Stahldrahtseilen durch Lichtbogeneinwirkung

B. Stender

**Im Rahmen der Revision der Verordnung über Parallelführungen und Kreuzungen elektrischer Leitungen mit Eisenbahnen stellte sich die Aufgabe, die Schwere eines Schadens an einem Stahldrahtseil (Luftseilbahn), hervorgerufen durch einen Lichtbogen einer kreuzenden Hochspannungsfreileitung, zu ermitteln. Es wird über die Laborversuche zur Schädeneingrenzung berichtet.**

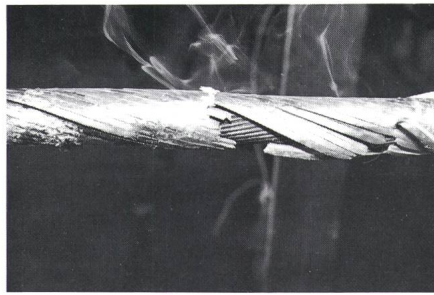
**Figur 3 Lichtbogeneinwirkung auf verschlossenes Seil**

25jähriges Trageil der Seilbahn Mörel-Greixer-alp in fettig verschmutztem Originalzustand

Durchmesser	29 mm
Bruchlast	900 kN
Seilaufbau	1 + 6 + 12 + 18 + 24 + 22 Z
Nennfestigkeit	
- Runddrähte	1,8 kN/mm <sup>2</sup>
- Z-Drähte	1,4 kN/mm <sup>2</sup>
Metallquerschnitt	546 mm <sup>2</sup>
Unter Zugbeanspruchung von	300 kN
Lichtbogenstrom	19 kA während etwa 1 s
Ergebnis	Schwerer Schaden, aber noch kein Seilbruch. Die Formdrahtlage ist teilweise weggebrannt. Dieses Trageil könnte durch die Rollen eines Laufwerkes nicht mehr befahren werden. Schaden wird als unzulässig eingestuft (vgl. Tab. I).

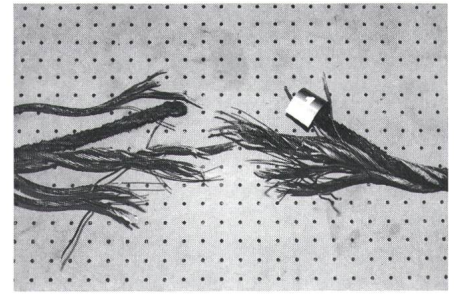
**Figur 4 Lichtbogeneinwirkung auf Litzenseil**

Abgelegtes Förderseil der Gondelbahn Chur-Brambrüesch, II. Sektion

Durchmesser	27,55 mm
Bruchlast	442 kN
Seilaufbau	6 × (1 + 8 + 8) + Hanfseile; Gleichschlag
Eff. Bruchspannung der Drähte	1,5 kN/mm <sup>2</sup>
Metallquerschnitt	292 mm <sup>2</sup>
Unter Zugbeanspruchung von	100 kN
Lichtbogenstrom	12,3 kA während 0,96 s
Ergebnis	Seilbruch, alle 6 Litzen an der Kreuzungsstelle gebrochen

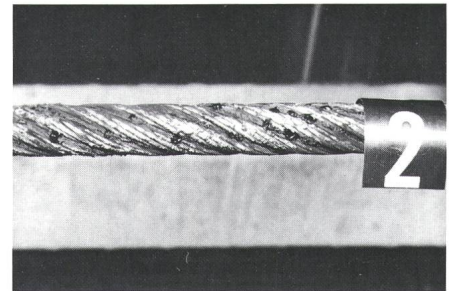
**Figur 5 Lichtbogeneinwirkung auf Litzenseil**

Gleiches Litzenseil wie in Figur 4 und unter der gleichen Zugbeanspruchung.

Lichtbogenstrom	4,19 kA während 0,95 s
Ergebnis	Leichter Schaden, mehrere Brandstellen, d. h. Krater mit Schweissperlen auf einer Länge von 94 cm, gleichmässig verteilt. Bleibende Seilverlängerung 1 mm.
