**Artikel:** Kurzschlussverhalten von Kabel-Rohrblöcken

**Autor:** Meier, Alfred / Ritter, Luigi

# Kurzschlussverhalten von Kabel-Rohrblöcken

Alfred Meier und Luigi Ritter

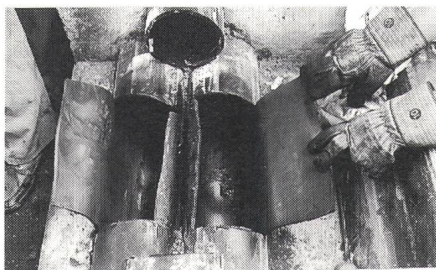
**Bild 5 Rohrblock mit HDPE-Rohren**  
Das schwarze HDPE-Rohr wurde bei 10 kA, 1.0 s knapp durchgebrannt, das anliegende Nachbarrohr blieb unbeschädigt

Im Gegensatz zu den PVC-Rohren verhielten sich die heute verwendeten PE-Rohre unter den vorgegebenen Versuchsbedingungen gut bis einwandfrei (Bilder 5 und 6). Die Schäden beschränkten sich auf einen örtlichen Oberflächenabbrand von 100–200 cm<sup>2</sup> oder einen Durchbrand von einigen cm<sup>2</sup>. Verwerfungen oder Ablösungen der Rohrwand waren nicht zu beobachten. Der Beton wurde nicht beschädigt.

Das Dreischicht-Rohr und das weiss eingefärbte HDPE-Rohr verhielten sich bei 25 kA, 0.2 s sehr gut, mit geringem, gleichmässigem Abbrand und kleinflächiger Perforation. Das schwarze PE-Rohr genügt gleichen Beanspruchungen, wenn auch mit etwas grösserem Abbrand.

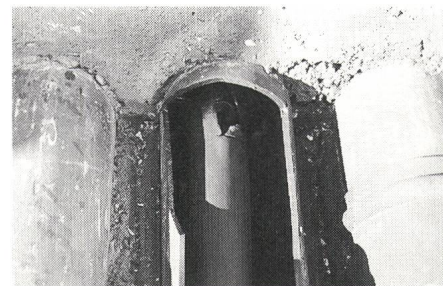
**Bild 6 Rohrblock mit PE-Rohren**  
PE-Rohre verhalten sich im Kurzschlussfall einwandfrei

Die ungefähr 6 mm starken PE-Rohre widerstehen, im Gegensatz zum PVC-Rohr, den auftretenden Druckspitzen und bleiben trotz eventueller Sengschäden normal benutzbar. Somit können Kabel nach einem Kurzschluss in solchen Rohrblöcken problemlos ersetzt werden.

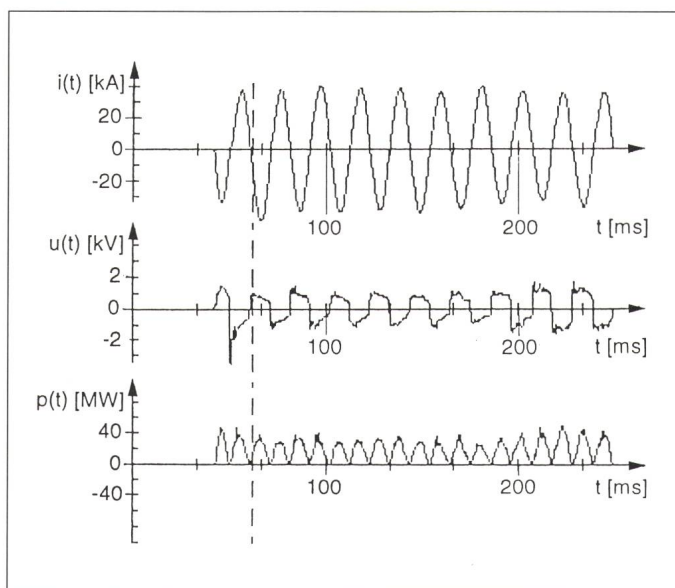
**Bild 3**  
**Beispiel eines Kurzschlussversuchs**

Die grossen, während der Kurzschlussdauer gebildeten Gas- und Russmengen bewirkten eine sehr starke Längsströmung im Rohr, welche vereinzelt zu Überschlügen an der Stromzuleitung führten. Bei nur schwach leitendem Zündkanal (herausgefallene Metallspäne) zeigten die Spannungsspitzen während den ersten Halbwellen erkennbare Lösversuche (Bild 3).
