Aus der Praxis eines Netzbetreibers : Fehlschaltungen von Rundsteuerempfänger

Aus der Praxis eines Netzbetreibers:

Fehlschaltungen von Rundsteuerempfänger

■ René Mathys, Rolf Schreiber und
Henrik Lowack

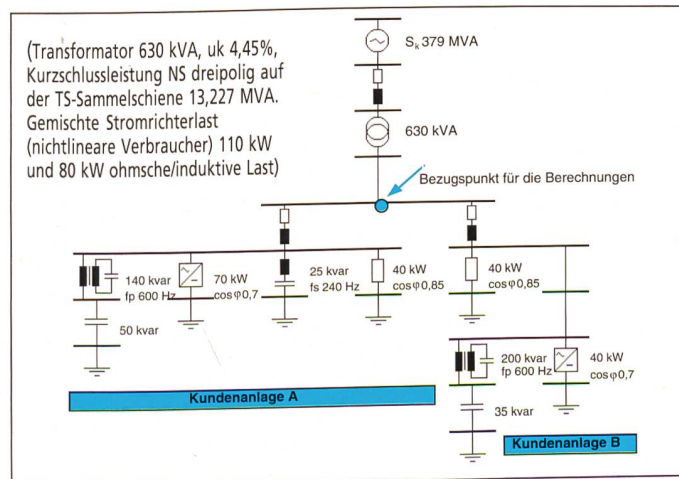
Bild 1 Ersatzschaltbild «schwach belastetes Netz».

Jede Kompensationsanlage war mit etwa 20–35% Kondensatorleistung dem Netz zugeschaltet. Einer der Betriebe (in Bild 1 «Kundenanlage B») hatte kürzlich eine Nutzungsänderung vorgenommen und den Maschinenpark stark verkleinert, dadurch haben sich auch die Impedanzverhältnisse am Verknüpfungspunkt verändert. Jedenfalls fabrizierte dieser Betrieb vorher schon einige Jahre, ohne dass sich irgendwelche Störeinflüsse im Netz bemerkbar ausgewirkt hätten. In jedem dieser Betriebe befanden sich netzbeeinflussende Verbraucher der Leistungselektronik für Drehstromantriebe- und Steuerungen, die gesamthaft über 20% der Anschlussleistung von total 500 kVA betragen haben. Dementsprechend können Netzrückwirkungen wie Oberschwingungen und Spannungsänderungen und damit eine Verzerrung der Netzspannung auftreten. In Bild 1 ist das Ersatzschaltbild der Kundenanlagen mit dem MS/NS-Netz dargestellt. Der Verknüpfungspunkt ist im Niederspannungsnetz.

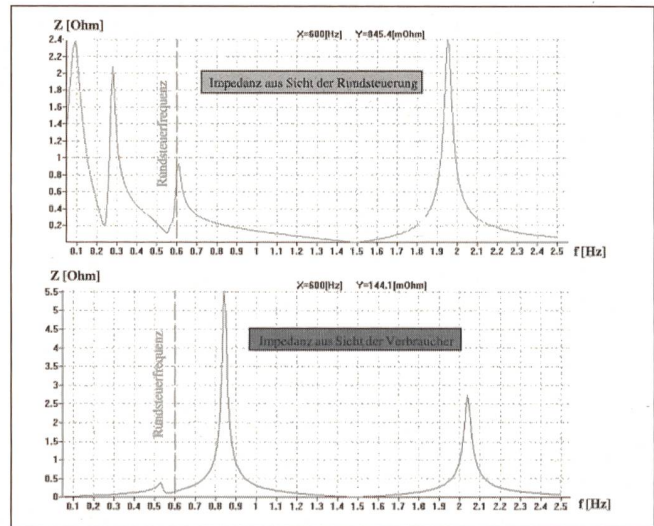
Bild 2a Impedanzverlauf am Bezugspunkt (schwach belastetes Netz).

Wie aus Bild 2a hervorgeht, ergeben sich im Impedanzverlauf mehrere Serie- und Parallelresonanzstellen. Diese Resonanzen entstehen durch die Sperrkreise sowie dem Zusammenwirken der Netzinduktivitäten mit den Kompensationskondensatoren. Die Resonanzfrequenzen sind abhängig von der Grösse der jeweils zugeschalteten Kompensationskondensatoren. Für das «schwach belastete Netz» (Bild 1) ergibt sich in Bild 2a (Impedanz aus Sicht der Verbraucher) eine markante Parallelresonanz im Bereich der 17. Oberschwingung. In Bild 2b ist ersichtlich, dass die

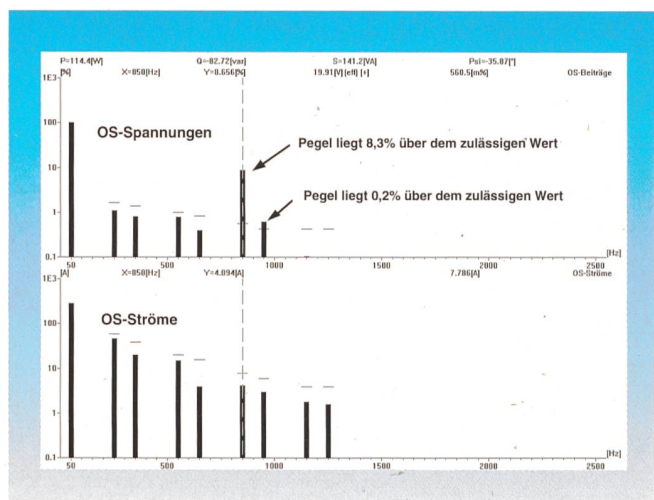
Bild 2b Oberschwingungsemissionen am Bezugspunkt.

beiden Kundenanlagen einen relativ kleinen Oberschwingungsstrom (bei der 17. Harmonischen) von etwa 7,8 A einspeisen. Über der Impedanz resultiert in der Folge eine sehr grosse Oberschwingungsspannung, die mit 8,3% Pegelwert weit über dem zulässigen Grenzwert liegt.

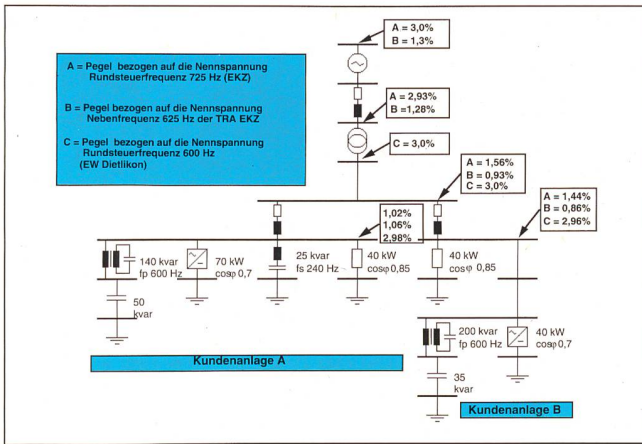
Bild 3 Rundsteuer-signale.

Die eigentliche Störung ist auf zwei Faktoren zurückzuführen und soll anhand Bild 3 erläutert werden. Tatsache

ist, dass bei den statischen Rundsteuer-sendern zur Sollfrequenz auch Neben-bänder in einem Abstand von ± 100 Hz entstehen. Diese können einen Pegel von bis zu 45% bezogen auf den Rundsteuer-pegel aufweisen. Bei einer Rundsteuer-frequenz der EKZ von 725 Hz ergeben sich somit Nebenfrequenzen von 625 Hz bzw. 825 Hz. Im vorliegenden Fall ist jedoch nur die Frequenz von 625 Hz relevant. Zum zweiten wurden die Sperrkreise in beiden Kundenanlagen auf 600 Hz ausgelegt. Damit ergibt sich auch für eine Frequenz von 625 Hz (aus Sicht der Rundsteuerung in Bild 2a) eine hohe Impedanz, das heisst die Signale auf dieser

Nebenfrequenz können aus dem Mittel-spannungsnetz relativ ungehindert in das Niederspannungsnetz gelangen. Die eigentliche Rundsteuerfrequenz von 725 Hz wird jedoch schon erheblich abgeschwächt. In Bild 3 sind für einige Knoten die entsprechenden Pegel angegeben, wobei die Rundsteuerung der EKZ auf der Mittelspannungsseite mit 3% (die Neben-frequenz mit 1,3%) und die Rundsteuer-frequenz vom EW Dietlikon auf der Niederspannungsseite mit einem Pegel von 3% eingespeist wird. Anzumerken ist noch, dass die einzelnen Pegel stark abhängig von der jeweiligen Netzbelastung sind und demzufolge auch von den an-

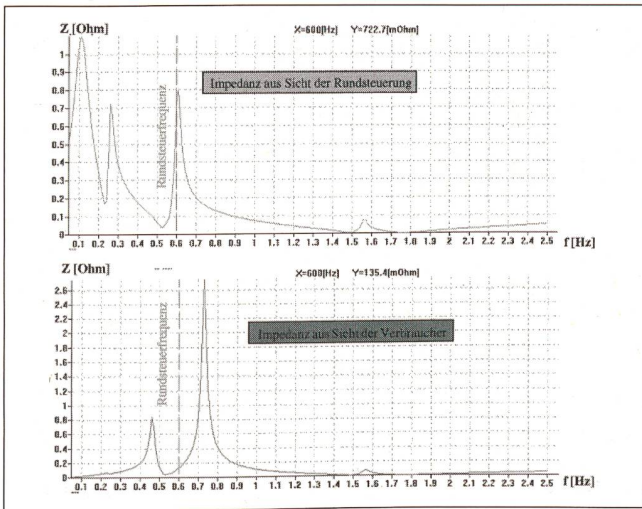
Bild 4a Impedanz-verlauf am Bezugspunkt (stark belastetes Netz).

Als Vergleichszweck sind in Bild 4a der Impedanzverlauf und in Bild 4b die Oberschwingungsspannung aufgezeigt bei der ursprünglichen Belastung von 520 kVA. Dazu wurde gemäss Bild 1 in der Kundenanlage B die Leistung des ohmschen/induktiven Verbrauchers von 40 kW auf 350 kW erhöht und in der Folge die Kompensationsleistung von 35 kvar auf 120 kvar angepasst. Damit verschiebt sich naturgemäss die Parallelresonanzstelle von 850 Hz nach unten auf etwa 710 Hz, womit diese nicht mehr im Bereich einer ungeradzahligten Oberschwingung liegt. In der Folge treten bei den Oberschwingungsspannungen (Bild 4b) keine Überschreitungen der Emissionsgrenzwerte auf.

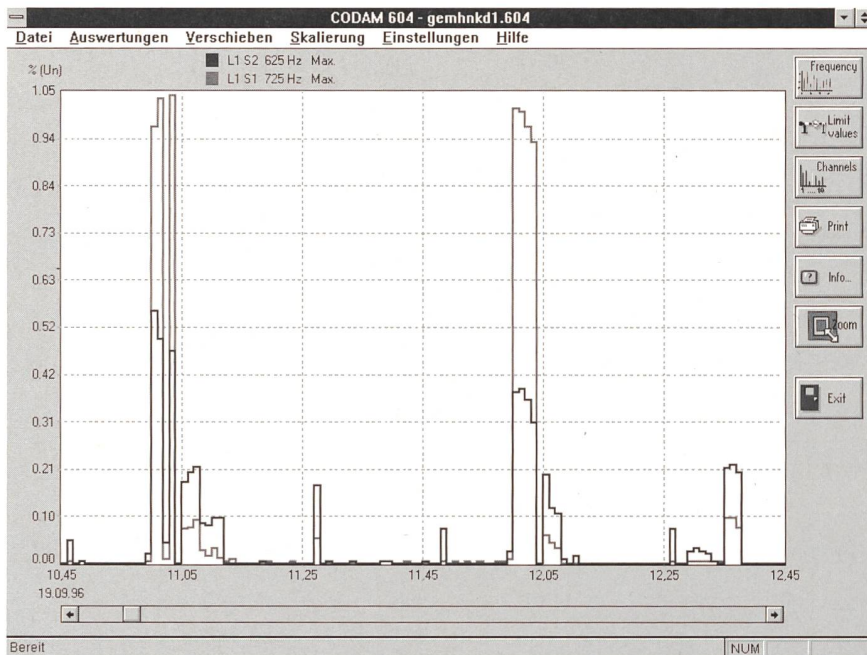
Bild 5 Rundsteuerpegel EKZ (725 Hz) und Nebenfrequenz (625 Hz) im Netz des EW Dietlikon.

gegebenen Werten abweichen können. Entsprechende Messungen (625 Hz und 725 Hz) sind in Bild 5 ersichtlich.

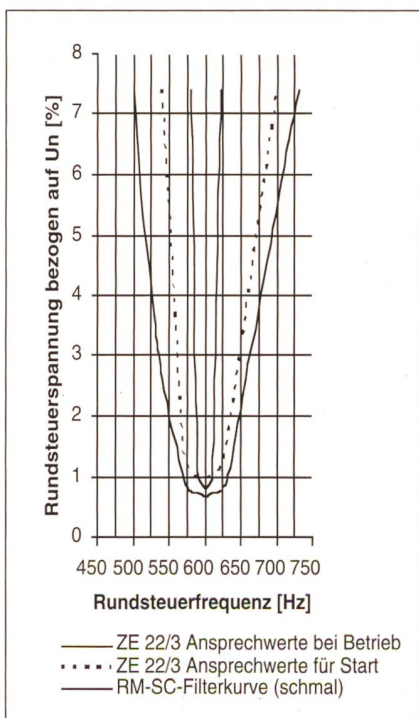
Bild 6 Ansprechwerte für Rundsteuerempfänger.

³ Aus der Ansprechkurve (Bild 6) des 600-Hz-ZE-Rundsteuereingangsfilters geht hervor, dass bei einer Frequenz von 625 Hz (Nebenfrequenz) ein Pegel von $\geq 1,13\%$ und bei 725 Hz (EKZ-Rundsteuerfrequenz) $\geq 9,56\%$ nötig ist, um den ZE-Rundsteuerempfänger zu starten (bei 600 Hz: $0,95\% \pm 0,17\%$).

Bild 6 zeigt die Selektivität der ZE/RM-Empfänger. Daraus ist ersichtlich, dass bei einer Frequenz von 625 Hz bereits ein Pegel von 1,1% ausreicht, um den Empfänger zu starten bzw. ein Pegel von 0,87% genügt, um diesen zu einer Schaltung zu veranlassen.

Als Konsequenz aus diesem Vorfall ist es notwendig, sukzessive alle ZE- gegen RM- oder artgleiche Rundsteueremp-fänger mit einer hohen Störfestigkeit (schmalbandige Filter) auszuwechseln und vermehrt Messungen durchzuführen, damit rechtzeitig «Netzverschmutzungen» festgestellt und entsprechend behandelt werden können.
