Kaum heiße Stellen

Um elektrische Anlagen zu überprüfen, ist die Infrarot-Thermographie ein bewährtes Verfahren. Hier sucht eine für Wärmestrahlung empfindliche Kamera nach Verbindungsstellen mit erhöhter Temperatur. Ziel der thermographischen Messungen ist, über die Oberflächentemperatur eventuelle Schwachstellen zu ermitteln. Diese Methode wurde bei der F. Hoffmann-La Roche AG in Basel eingesetzt, um die Qualität der von Siemens umgebauten Arealstromversorgung zu überprüfen. Im gesamten Leistungsteil waren die Verbindungen und Komponenten zu 99,9% in Ordnung.

Die Versorgungssicherheit und der Personenschutz waren das oberste Gebot, als die Siemens-Zweigniederlassung Stuttgart die gesamte Stromversorgung für das Basler Stammhaus der F. Hoffmann-La Roche AG erneuerte. Hoffmann-La Roche, eines der weltweit

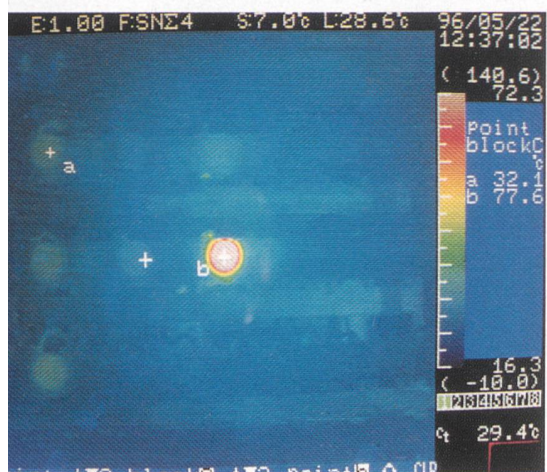
Bei einer nicht angezogenen Verbindung von Kupferschienen in einer Hauptverteilung (unten) erreicht der Messpunkt «B» Temperaturen von über 80°C.
