**Artikel:** Allmähliche Reduktion des Energieertrags von Photovoltaikanlagen durch permanente Verschmutzung und Degradation

**Autor:** Häberlin, Heinrich / Renken, Christian

# Allmähliche Reduktion des Energieertrags von Photovoltaikanlagen durch permanente Verschmutzung und Degradation

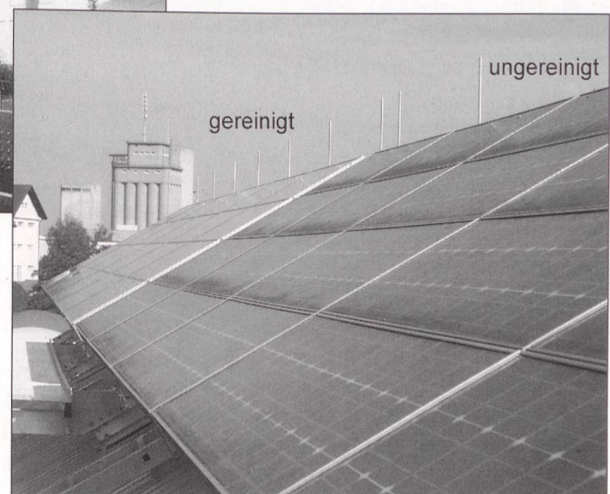
Bild 2 Ansicht eines Teils des Solargenerators der 60-kW<sub>p</sub>-PV-Testanlage der HTA Burgdorf: Die Module auf der linken Seite sind frisch gereinigt. Bei den Modulen auf der rechten Seite ist die Verschmutzung am unteren Modulrand sichtbar, die sich in der Zeit von Juni 1993 bis Mai 1998 angesammelt hat.

largenerator der Anlage gereinigt und die U-I-Kennlinien der Arrays der Anlage vor und nach der Reinigung ausgemessen. Glücklicherweise zeigten die Messungen, dass der Leistungsverlust weitgehend reversibel ist. Aufgrund der Messungen betrug die Reduktion der auf STC umgerechneten Leistung infolge dieser Verschmutzung zwischen **3,1% bis 13,8%** pro Array. **Die durchschnittliche Reduktion**, bezogen auf die gesamte PV-Anlage, betrug **7,6%**. Auf dem beobachteten Verschmutzungstreifen etablierten sich teilweise bereits **Pionierpflanzen (Moose und Flechten)**, welche die Entwicklung des Schmutzstreifens durch Zurückhaltung von organischem und anorganischem Staub weiter verstärkten.

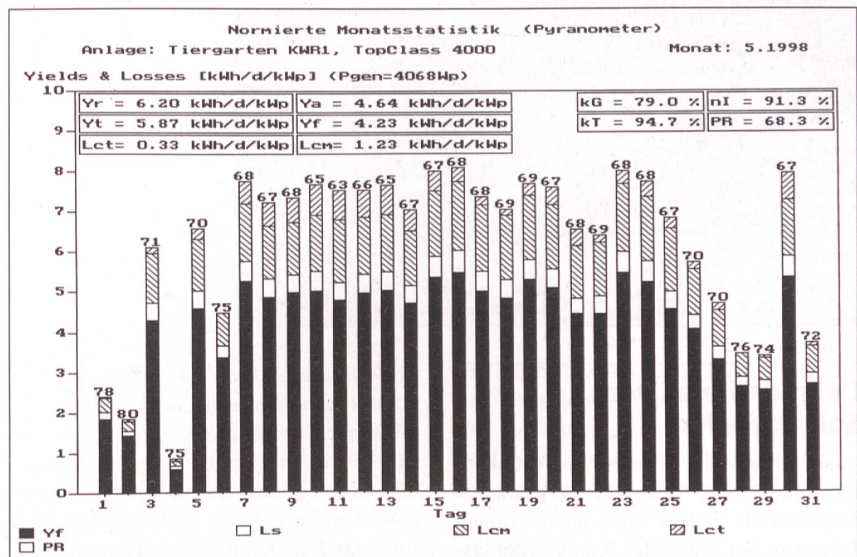
Bild 10 Normierte Monatsstatistik eines Teils der 60-kW<sub>p</sub>-Testanlage vor der Reinigung des Solar-generators im Mai 1998. Die nicht temperaturbedingten Feldverluste  $L_{cm}$  sind durch die Verschmutzung ungewöhnlich hoch. Dadurch sind der Generator-Korrekturfaktor  $k_G$  und das Performance Ratio PR relativ niedrig (weitere Erläuterungen in [3]).
