**Artikel:** Der Kritikalitätsunfall von Tokai-mura

**Autor:** Brockmann, Hans / Kugeler, Kurt / Philippen, Peter-W.

# Der Kritikalitätsunfall von Tokai-mura

## Eine Bestandesaufnahme ein Jahr danach

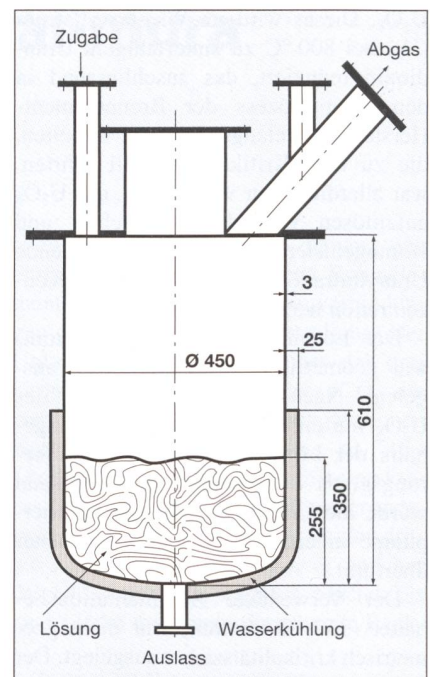
Der verwendete Sedimentationsbehälter (95 l, Ø 450 mm) war nicht geometrisch kritikalitätssicher ausgelegt. Der japanischen Genehmigungsbehörde war als Begründung angegeben worden, dass die geringeren Abmessungen eines geometrisch kritikalitätssicheren Behälters die Ammoniumdiuranat-Kristallisation und damit die Eigenschaften des hergestellten Uranpulvers ungünstig beeinflussen würden. Deshalb war zur Kritikalitätssicherung eine administrative Beschränkung der zugeführten Uranmasse vorgesehen, die 16 kg Uran mit einer Anreicherung bis zu 5% bzw. 2,4 kg Uran mit einer Anreicherung zwischen 16% und 20% betrug.

Bild 2 Geometrie des Sedimentationsbehälters der JCO-Anlage in Tokai-mura (Angaben in mm)

Die Daten über die Geometrie des Behälters und die Beschaffenheit der Spaltstofflösung wurden der Literatur entnommen. Danach hatte der Behälter einen Innendurchmesser von 45 cm. Die Behälterwand und der Boden bestanden aus Edelstahl von 0,3 cm Dicke, umgeben von einem Wasserkühlmantel von ca. 3 cm Dicke (Bild 2). Das Gesamtvolumen der Spaltstofflösung wurde mit ca. 40 l angegeben. Die Füllhöhe des Behälters ergab sich dann zu etwa 25 cm. Aus diesen Daten wurde ein geometrisches Rechenmodell erstellt, das in Bild 3 gegeben ist.

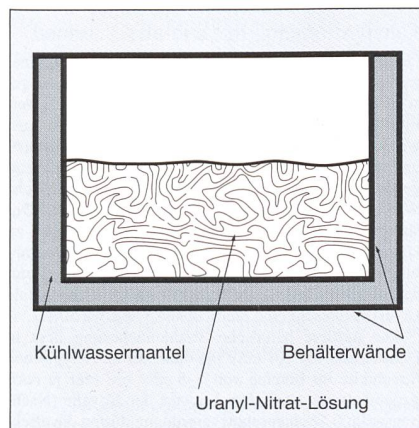
Bild 3 Modell des Sedimentationsbehälters

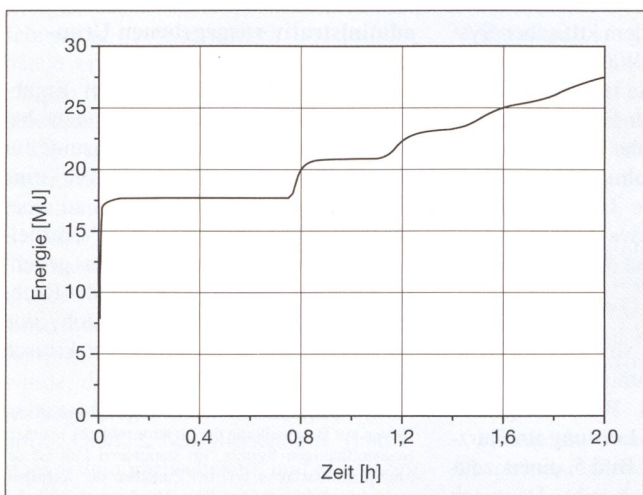
folgt auf den sehr hohen Peak (7 MW) eine Phase der Leistungsreduktion, deren Verlauf durch Unterkritikalität und die Dynamik der verzögerten Neutronen charakterisiert ist. Nach Beendigung der starken Siedephase und durch leichte Abkühlung geht die Leistungsproduktion mit abklingenden Oszillationen in ein Gleichgewicht mit der durch das Kühlsystem abgeführten Leistung von ca. 2,5 kW über. In Bild 6 ist die in den ersten 3 h freigesetzte Energie als Funktion der Zeit dargestellt. Nach der sprunghaften Freisetzung zu Beginn geht diese Grösse in einen linearen Verlauf über, der nach 20 h den oben angegebenen Wert von ca. 180 MJ erreicht.

Bild 6 Nuklear freigesetzte Energie im Stundenbereich
