**Artikel:** Felssturz unter Wasser zerreisst Hochspannungskabel  
**Autor:** Burgener, Hans-Peter / Buschauer, Peter / Freudiger, Thomas  
**DOI:** <https://doi.org/10.5169/seals-858026>

# Felssturz unter Wasser zerreisst Hochspannungskabel

## Bergung und Neuinstallation einer 50-kV-Seekabelverbindung

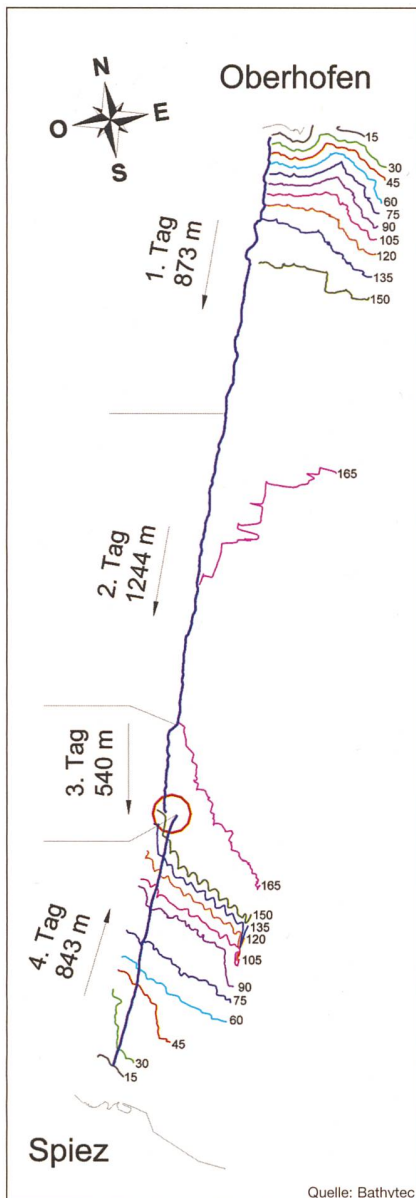
Bild 2 GPS-Aufzeichnung der Fahrt des Pontons während der Bergung

Bild 2 zeigt den mittels GPS aufgenommenen Verlauf des Pontons bei der Bergung im Bereich des Fehlers. Gut ersichtlich sind die beiden um ca. 100 m getrennten Positionen, die in etwa den Positionen der beiden Kabelenden auf dem Seegrund entsprechen. Eine solch extreme Trennung der Kabelenden deutet auf einen Unterwassergeländeabriss hin, der zum Bruch des Kabels führte. Der parallele Verlauf zu den Höhenlinien sowie die vom Hang wegweisende Richtung der Kabelenden unterstützen die Hypothese.

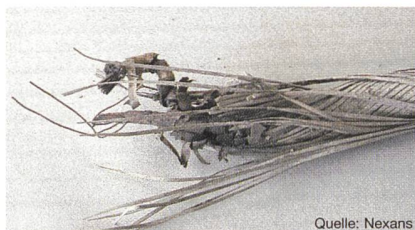
Bild 3 Teil der gerissenen Stelle

Diese wird zusätzlich durch die nachträgliche Untersuchung der gerissenen Stelle (Bild 3) im Labor erhärtet. Bild 4a und b zeigen duktile Brüche sowohl auf den Leiterdrähten als auch auf der Armierung. Diese Bruchform tritt bei überhöhten Zugkräften auf. Die Bruchkraft des Leiters lag bei 5700 daN und diejenige eines Flachdrahts bei 180 daN, so dass bei 63 Flachdrähten und unter Vernachlässigung aller anderen Schichten eine durch den Geländeabriss verursachte Bruchkraft von mindestens 17000 daN auf das Kabel einwirken mussten.

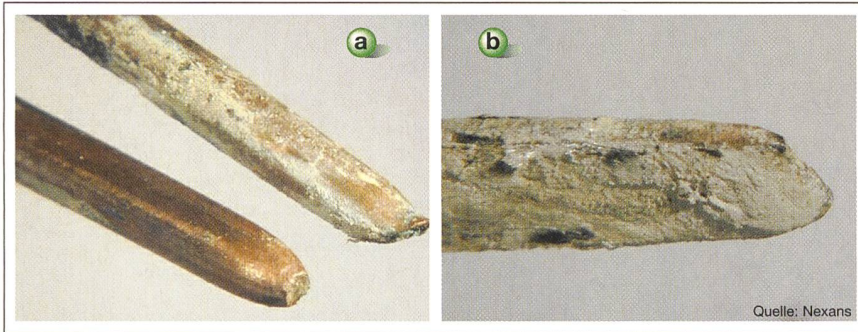
Bild 4 Duktile Brüche der Kupferdrähte (a) und des Stahlflachdrahtes (b)
