**Artikel:** Aus Unfällen lernen : Unfallstatistik 2004  
**Autor:** Franz, Alfred / Keller, Jost  
**DOI:** <https://doi.org/10.5169/seals-857864>

# Aus Unfällen lernen: Unfallstatistik 2004

## Niederspannung wird unterschätzt

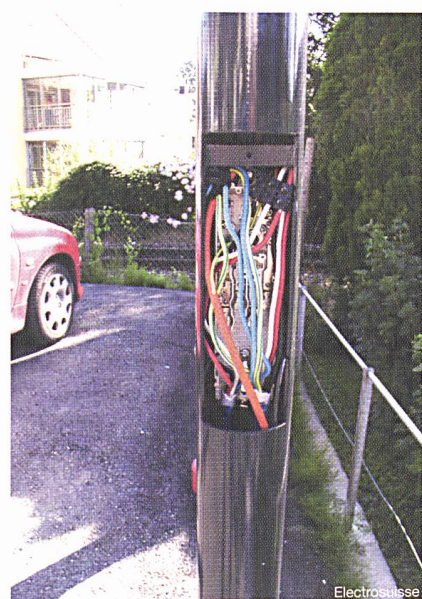
Bild 1 Die Überprüfung der Spannungsfreiheit erfordert gute Kenntnisse der Ansteuerung

Er hatte das Prüfen des dritten Polleiters unterlassen, was zur Elektrisierung führte. Die Unfalluntersuchung zeigte, dass der Monteur die falschen Sicherungen entfernt hatte. Da die Strassenbeleuchtung ausgeschaltet war, waren auch die beiden Polleiter, bei denen er die Spannungsfreiheit festgestellt hatte, spannungslos. Er realisierte nicht, dass der dritte Leiter bei dieser Strassenbeleuchtung für spezielle Zwecke vorgesehen und somit nicht über die Beleuchtungssteuerung geschaltet ist.

✖ Bei geschalteten Stromkreisen, Fernsteuerungen oder Fremdspannungen ist der Arbeitsvorbereitung und der Risikobeurteilung besondere Aufmerksamkeit zu schenken.

✖ Auch bei Niederspannung ist ein Kurzschliessen der Polleiter (4. Sicherheitsregel) zu empfehlen, insbesondere bei Anlagen mit komplexer Speisung oder Ansteuerung. Zudem gilt: Auch bei einfachen Anlagen sind Anlagen- und Funktionskenntnisse wichtig.

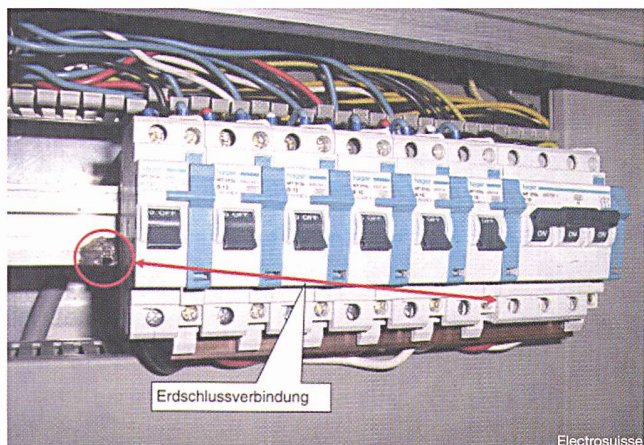
Beim Versuch, das Schienenstück einzufügen und zu befestigen, hatte er die unter Spannung stehende Eingangsklemme L1 vom bestehenden dreipoligen LS berührt. Er wurde dabei elektrisiert und verursachte beim Wegziehen des Schienenstückes einen Kurzschluss zwischen der Apparatklemme und der bestehenden geerdeten Montageschiene

(Bild 6). Der Kurzschlussstrom dürfte mindestens 7,5 kA angenommen haben. Der Verunfallte hatte offensichtlich nicht bemerkt, dass die Anschlussklemme des bestehenden LS blank war (Bild 7).

✘ *Die Kurzschlussleistung darf bei Niederspannung nicht unterschätzt werden. Hier, mit einer Vorsicherung NHS von 200 A, betrug der Kurzschlussstrom 7,5 kA.*

Bild 6 Erdschlussverbindung zwischen Schiene und blanker Klemme vor dem Einsetzen der neuen LS

✘ *Der Arbeitsvorbereitung ist besondere Beachtung zu schenken, damit unter Spannung stehende Teile erkannt und vor dem Berühren geschützt werden können (Sicherheitsregel 5).*

✘ *Persönliche Schutzmittel hätten hier wiederum vor Verletzungen geschützt (STI 407.1199).*

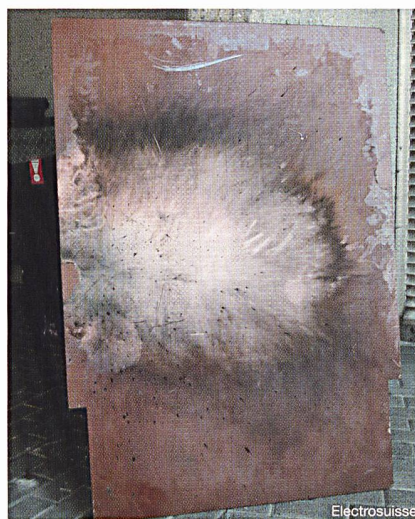
Bild 9 Kupferdampf hat sich auf die Platte niedergeschlagen. Glücklicherweise hat die Platte den Monteur doch etwas geschützt.

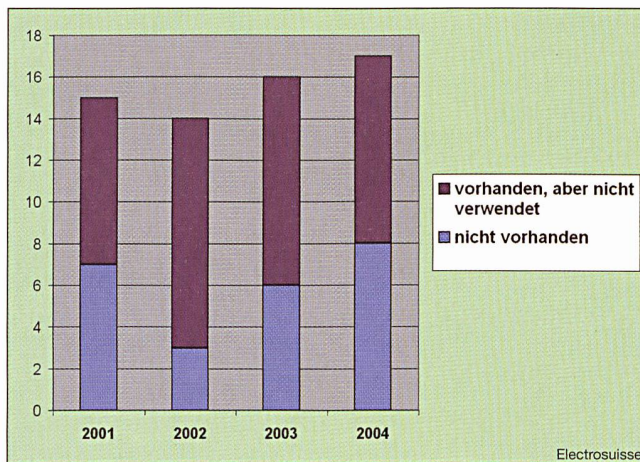
✘ Die Grafik in Bild 14 zeigt, dass seit 2001 ein leichter Anstieg der Unfälle zu verzeichnen ist, bei denen keine persönlichen Schutzmittel getragen wurden. Bei mehr als der Hälfte der Fälle wäre die

Ausrüstung vorhanden gewesen, wurde aber nicht getragen. Stehen Anlagenteile unter Spannung, ist es nicht nur Vorschrift, sondern auch im Sinne des Mon-

Bild 14 Leichter Anstieg der Unfälle, bei denen keine Schutzausrüstung getragen wurde

teurs, dass er die Schuttmittel – Jacke, Handschuhe und Helm mit Visier – auch wirklich trägt (STI 407.1199).
