**Zeitschrift:** Bulletin Electrosuisse  
**Herausgeber:** Electrosuisse, Verband für Elektro-, Energie- und Informationstechnik  
**Band:** 98 (2007)  
**Heft:** 22-23

**Artikel:** Savoir tirer les leçons des accidents : statistique d'accidents 2006  
**Autor:** Franz, Alfred / Keller, Jost  
**DOI:** <https://doi.org/10.5169/seals-857504>

# Savoir tirer les leçons des accidents: statistique d'accidents 2006

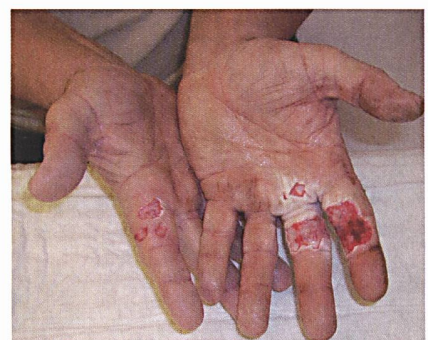
Figure 2 Blessures à la main par la décharge électrique.

où il a touché simultanément les extrémités dénudées des fils et le chemin de câbles, resp. la plaque de montage métallique, il a reçu une forte décharge électrique. Il n'a pu se libérer que lorsque des composants du circuit imprimé ont brûlé, coupant ainsi le disjoncteur de surintensité placé en amont. Il a été admis à l'hôpital avec de sévères blessures aux deux mains.

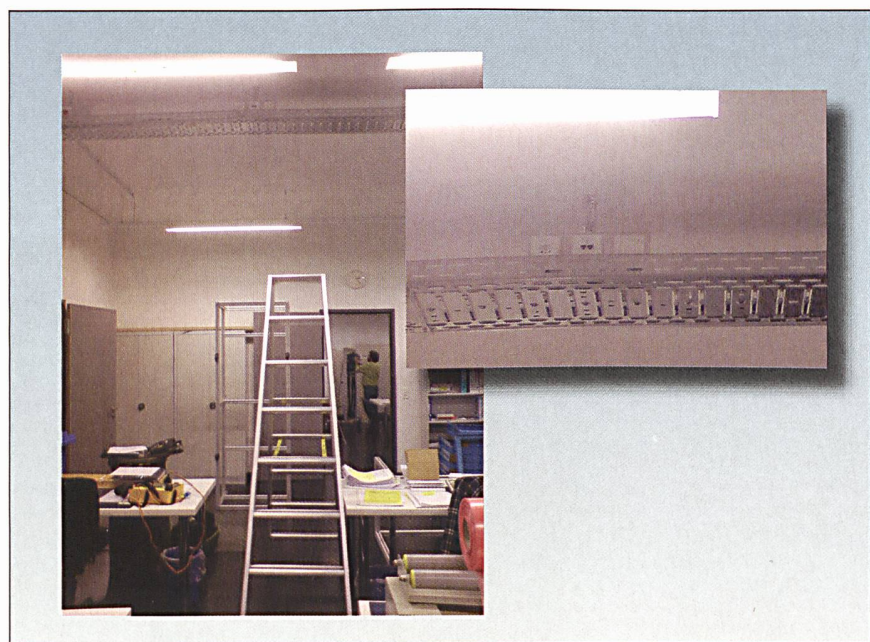
■ Lors de l'évaluation des risques et du choix de la méthode de travail, le lieu de travail n'a pas été suffisamment pris en compte (sur une échelle, à plus de 3 m de hauteur, espace restreint, etc.).

■ Il a omis de mesurer la tension qui permet de déterminer s'il s'agit d'une alimentation à très basse tension.

■ L'inscription sur la sonde de température est incomplète selon al. 7.2 EN 60 730-1. En plus de diverses indications, la tension nominale aurait également dû y figurer. Etant donné que la tension nominale n'est souvent pas visible sur le boîtier de produits relativement petits, comme dans le cas de cette sonde d'ambiance, il aurait été nécessaire de mesurer la tension. D'autant plus que, dans des installations de chauffage, ventilation et climatisation, on peut rencontrer ces sondes alimentées en 24 V comme en 230 V.

Figure 1 La sonde d'ambiance est posée au-dessus du chemin de câbles.

■ La documentation technique (schémas) n'a pas été étudiée avant le début du travail. On aurait pu y voir que les régulateurs, les sondes et les actionneurs étaient alimentés en 230 V.

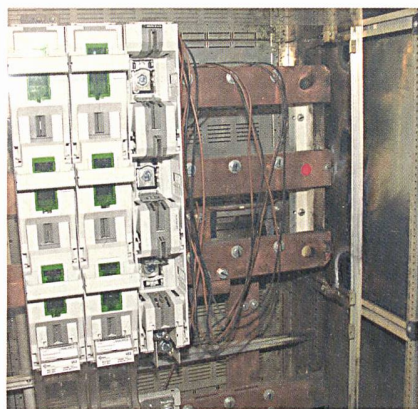
Figure 3 Suite à un malentendu, la distribution principale BT était sous tension.

Par inadvertance, les lignes de mesure ont été déplacées de manière à ce qu'elles entrent en contact avec les barres collectrices, déclenchant ainsi un puissant arc électrique. Le monteur accidenté a subi des brûlures à la main droite et a été projeté par l'onde de pression de l'arc électrique contre le socle d'une autre armoire de distribution située à environ 2,5 m derrière lui.

■ Après déclenchement des deux disjoncteurs de puissance, l'absence de tension dans la barre collectrice n'a pas été vérifiée (3<sup>e</sup> règle des 5 doigts).

■ Le monteur a monté l'élément sur une barre collectrice sous tension sans utiliser son équipement de protection individuelle.

■ Les instructions de travail et la communication étaient insuffisantes.

■ Sous la pression du temps, l'erreur lors de la mise hors tension n'a pas été remarquée.

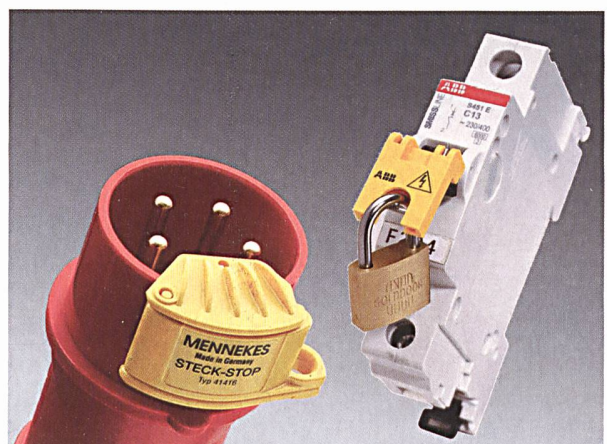
Manifestement, un autre ouvrier avait entre-temps réenclenché le disjoncteur qui n'était pas protégé contre le réenclenchement. Ainsi, les extrémités des câbles de la ligne étaient sous tension.

■ Le disjoncteur n'avait pas été assuré contre le réenclenchement (2<sup>e</sup> règle des 5 doigts). Cela aurait pu se faire en recourant à des rubans adhésifs spéciaux ou à un verrouillage mécanique.

■ Après une interruption de travail, l'absence de tension aux extrémités des câbles n'a pas été vérifiée (3<sup>e</sup> règle des 5 doigts).

■ Les instructions de travail n'ont pas été observées. Si la ligne n'avait été raccordée qu'après l'achèvement de tous les travaux de montage, la situation dangereuse n'aurait pas pu survenir.

Figure 4 Prise et interrupteur avec protection contre le réenclenchement.

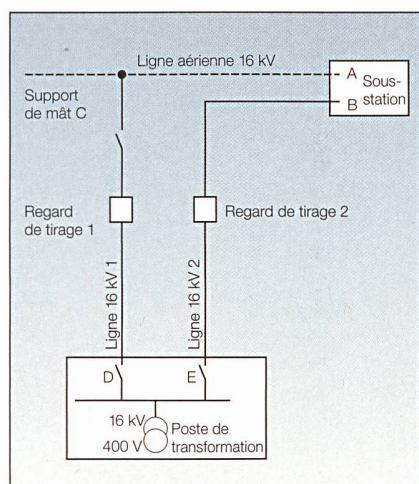
Figure 5 Les deux regards de tirage ont été confondus.

La situation sur place concernant les regards de tirage et le tracé des lignes sur le chantier était peu claire et déconcertante de sorte qu'il était difficile de se rendre compte de l'affectation des câbles. Dans ces conditions, les électriciens de réseau se sont rendus vers le mauvais regard de tirage et ont monté les cisailles coupe-câble télécommandées sur le câble haute tension qui était sous tension. Du fait qu'ils ont déclenché le sectionnement du câble à distance sécurisée, ils ne se sont pas rendu compte qu'ils avaient provoqué un défaut à la terre lors du sectionnement.

■ La 3<sup>e</sup> règle des 5 doigts, «Vérifier l'absence de tension», n'a pas été observée.

■ L'électricien de réseau n'a pas utilisé l'équipement de protection individuelle.

■ Les tronçons de lignes dégagés n'ont pas été clairement identifiés. Avant le début des travaux, on a omis de vérifier, à l'aide des plans des canalisations électriques et schémas de principe correspondants, sur quel câble il fallait travailler en premier.

■ Dans la situation présentée, le responsable du centre de commande aurait dû prendre contact avec les responsables des travaux avant d'effectuer le test de tension. La communication entre le centre de commande, les responsables de la manœuvre et les responsables des travaux doit être assurée en tout temps.

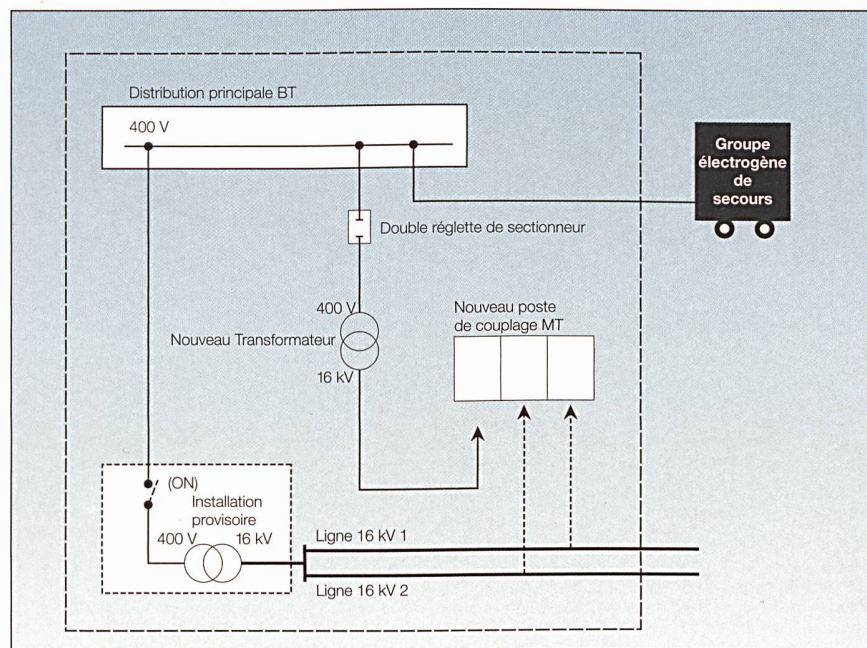
Figure 6 Raccorde au groupe électrogène de secours par le nouveau transformateur le circuit primaire était alimenté en 16 kV.

■ Après modification du programme de travail, la 4<sup>e</sup> règle des 5 doigts, «Mettre en court-circuit et à la terre», n'a pas été observée en ce qui concerne le nouveau transformateur. La zone de travail de la personne accidentée n'était par conséquent pas mise en sécurité.

■ La double réglette interrupteur-sectionneur sur la distribution principale BT n'était pas marquée.

■ Le panneau «Ne pas enclencher» a été retiré de la double réglette interrupteur-sectionneur. La 2<sup>e</sup> règle des 5 doigts a été ignorée et annulée.

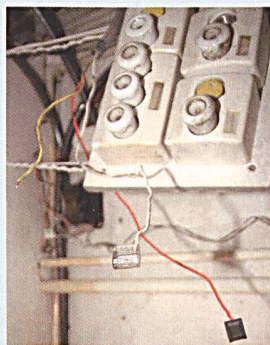
En démontant une ancienne installation électrique, à tenu de la main droite les fils nus sous tension, et s'est agrippé en même temps de la main gauche au tuyau du chauffage.

- Non-respect de la 3<sup>e</sup> règle de sécurité: Vérifier l'absence de tension.
- Un équipement de protection individuelle était à disposition, mais n'a pas été utilisé.

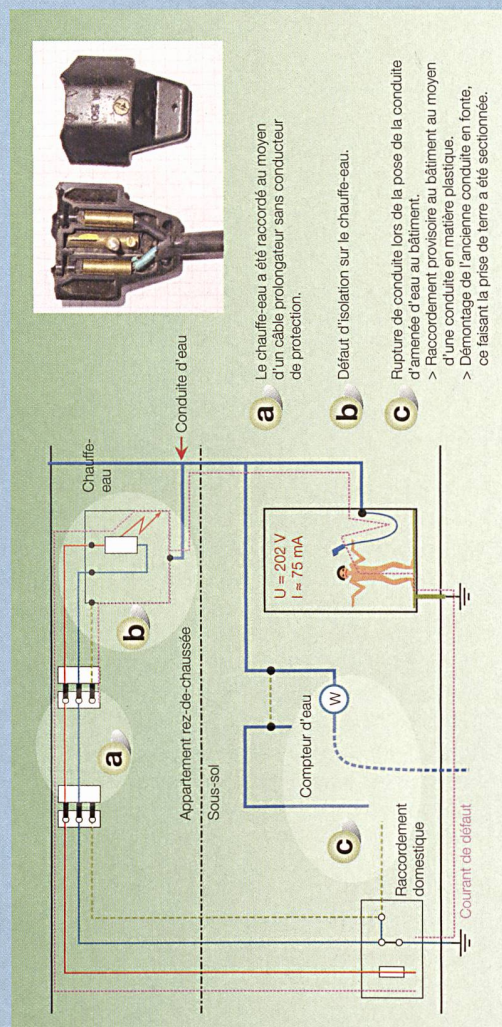
En prenant sa douche, a touché une conduite d'eau sous tension. Une mesure effectuée par la suite a affichée 103 mA.

- Défaut d'isolation d'un chauffe-eau (protection de base).
- Protection contre les contacts indirects défectueuse (protection en cas de défaut).
- Pas de DDR dans ce bâtiment de construction ancienne (protection complémentaire).

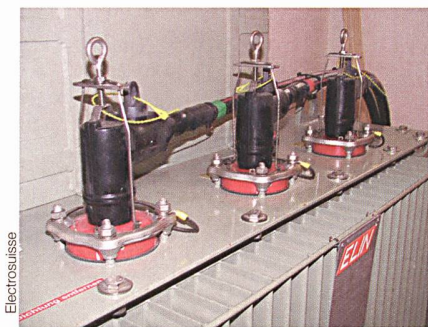
Figure 7 Circuit primaire du transformateur.

■ La pression du temps était importante, les conditions extraordinaires constituaient une charge. Après avoir constaté que les travaux de raccordement prévus n'avaient pas encore été exécutés dans leur totalité, on n'a manifestement procédé à aucune nouvelle évaluation des risques. Ni le plan de couplage, ni le programme de travail n'ont été adaptés aux nouvelles circonstances.
