**Zeitschrift:** Bulletin Electrosuisse  
**Herausgeber:** Electrosuisse, Verband für Elektro-, Energie- und Informationstechnik  
**Band:** 109 (2018)  
**Heft:** 5

**Artikel:** Unerwünschte Gleichströme  
**Autor:** Sattinger, Walter  
**DOI:** <https://doi.org/10.5169/seals-856937>

# Unerwünschte Gleichströme

**Herausforderungen im Tessiner Hochspannungsnetz** | Bereits relativ kleine Gleichströme, beispielsweise durch Einstreuungen von Leistungselektronik, führen in Transformatoren zu höheren zusätzlichen Verlusten und zu erhöhten Geräuschemissionen. Die Ursachen können mit Messungen zwar ermittelt werden, ihre Behebung ist aber nicht immer einfach.

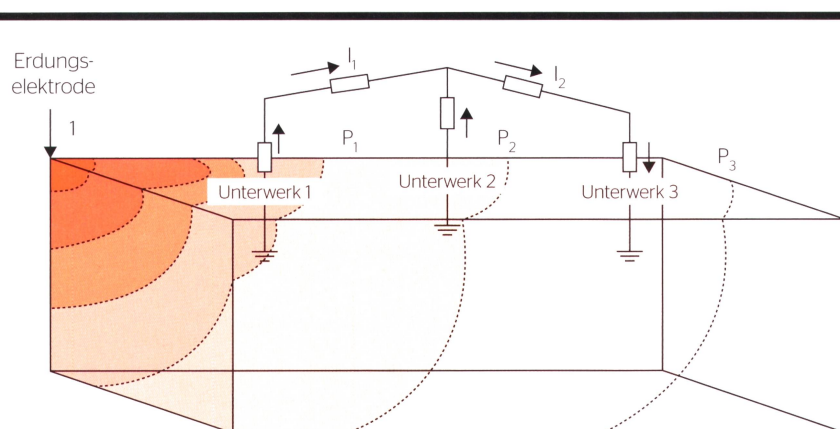
Als Ursache für die Gleichströme kommen einige Randbedingungen in Frage (**Bild 1**). Einerseits können Sonnenwinde oder Sonnenstürme verantwortlich gemacht werden, andererseits Einstreuungen von Leistungselektronik aus der unmittelbaren Nachbarschaft aufgrund der speziellen Bodenbeschaffenheit.

**Bild 1** Prinzipiell mögliche Einstreumöglichkeiten von Gleichströmen im Netz.[1]

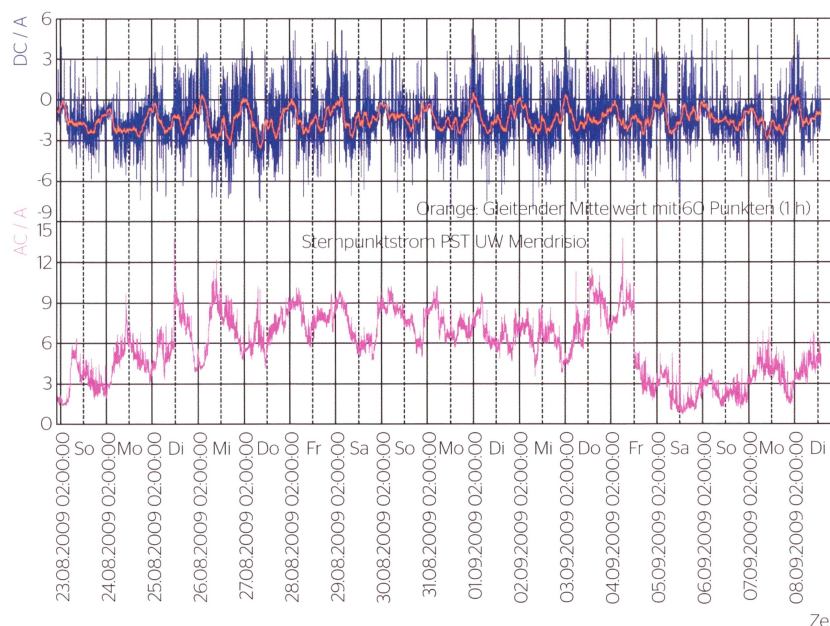
Gezielte Messungen wurden im Sommer des Jahres 2009 am damals neuen 400-MVA-Phasenschiebertransformator in Mendrisio durchgeführt. Sie haben die in **Bild 2** dargestellten Ergebnisse geliefert. Dabei konnte als wahrscheinlichste Ursache der Betrieb der nahegelegenen italienischen Staatsbahnen ermittelt werden, denn sie werden mit Gleichstrom versorgt. Das täglich mehrfache An- und Abfahrprofil deutet weitgehend darauf hin.

Da in diesem Gebiet die Leitfähigkeit des Erdreichs relativ gering ist und die Schienenstränge der italienischen und Schweizerischen Bahnen nicht vollständig und überall isoliert werden können, trägt der DC-Rückstrom der italienischen Bahn zu der unerwünschten Einstreuung in der Schweiz bei.

**Bild 2** Verlauf des Sternpunktstromes des 400/150-kV-Transformators in Mendrisio über 16 Tage.[2]

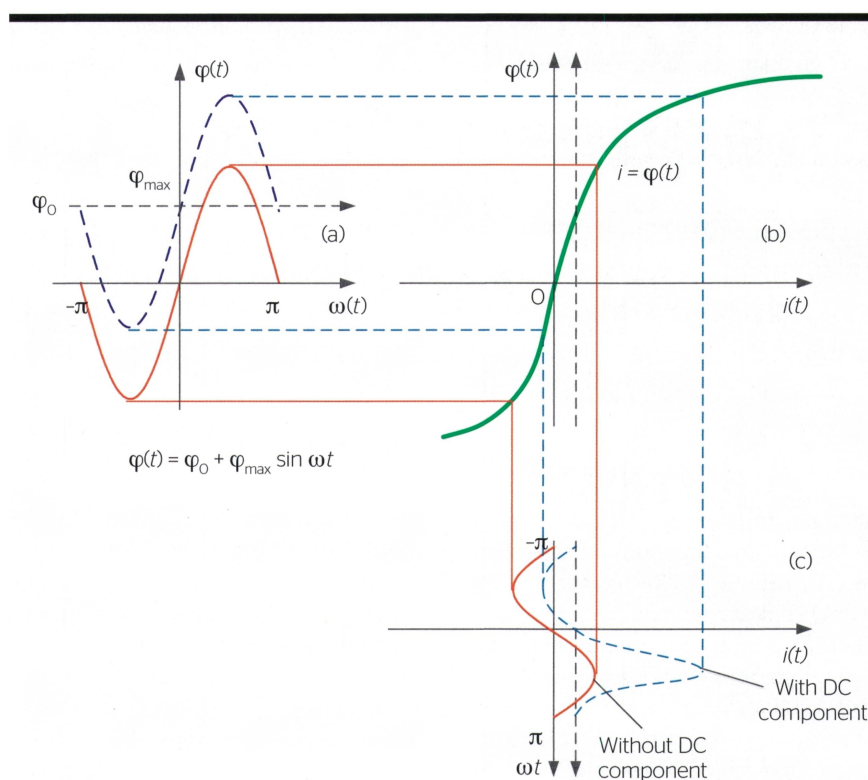
Der Mechanismus der im Transformator eintretenden Sättigung ist in **Bild 3** dargestellt. Die den Wechselströmen überlagerten Gleichströme führen dabei zu einer unsymmetrischen Magnetisierung des Eisenkerns mit nachfolgender Sättigung, die zu Zusatzverlusten (Wärme) und zusätzlicher Geräuschentwicklung führt.

Dies ist bei den heute gebauten Transformatoren besonders stark ausgeprägt, da für deren Eisenkern kaltgewalztes, kornorientiertes Elektroblech verwendet wird, das einerseits für geringere Leerlaufverluste verantwortlich ist, aber andererseits für eine Betriebsweise nahe des Kniefunkts der Magnetisierungskennlinie ausgelegt ist. Dies hat dann leider auch zur Folge, dass schon ein geringer Gleichstromanteil zur asymmetrischen Halbwellen-Sättigung führt. Durch die so entstehenden erhöhten Streuströme kommt es neben lokalen Erwärmungen auch zur Bildung von Verzerrungen bzw. Oberschwingungen, was unter Umständen auch eine negative Beeinflussung der Schutzgeräte nach sich ziehen kann. Eine weitere Folge sind Vibrationen, die dann zusätzliche Geräusche erzeugen.

**Bild 3** Transformatorsättigung beim Vorhandensein von Gleichströmen.[1]

Obwohl bei einigen Transformatoren bereits Sofortmassnahmen getroffen wurden, z.B. durch Einführung eines entsprechenden Erdungswiderstands im Sternpunkt, wird zurzeit in einer grösseren Runde über die Durch-

führung nachhaltiger Lösungen beraten, die zu einer ganzheitlichen Beseitigung dieser Streuströme führt.
