**Artikel:** Restaurierung des Turmes der Kirche zu St. Laurenzen  
**Autor:** Nüesch, Hanspeter  
**DOI:** <https://doi.org/10.5169/seals-948647>

## Restaurierung des Turmes der Kirche zu St.Laurenzen

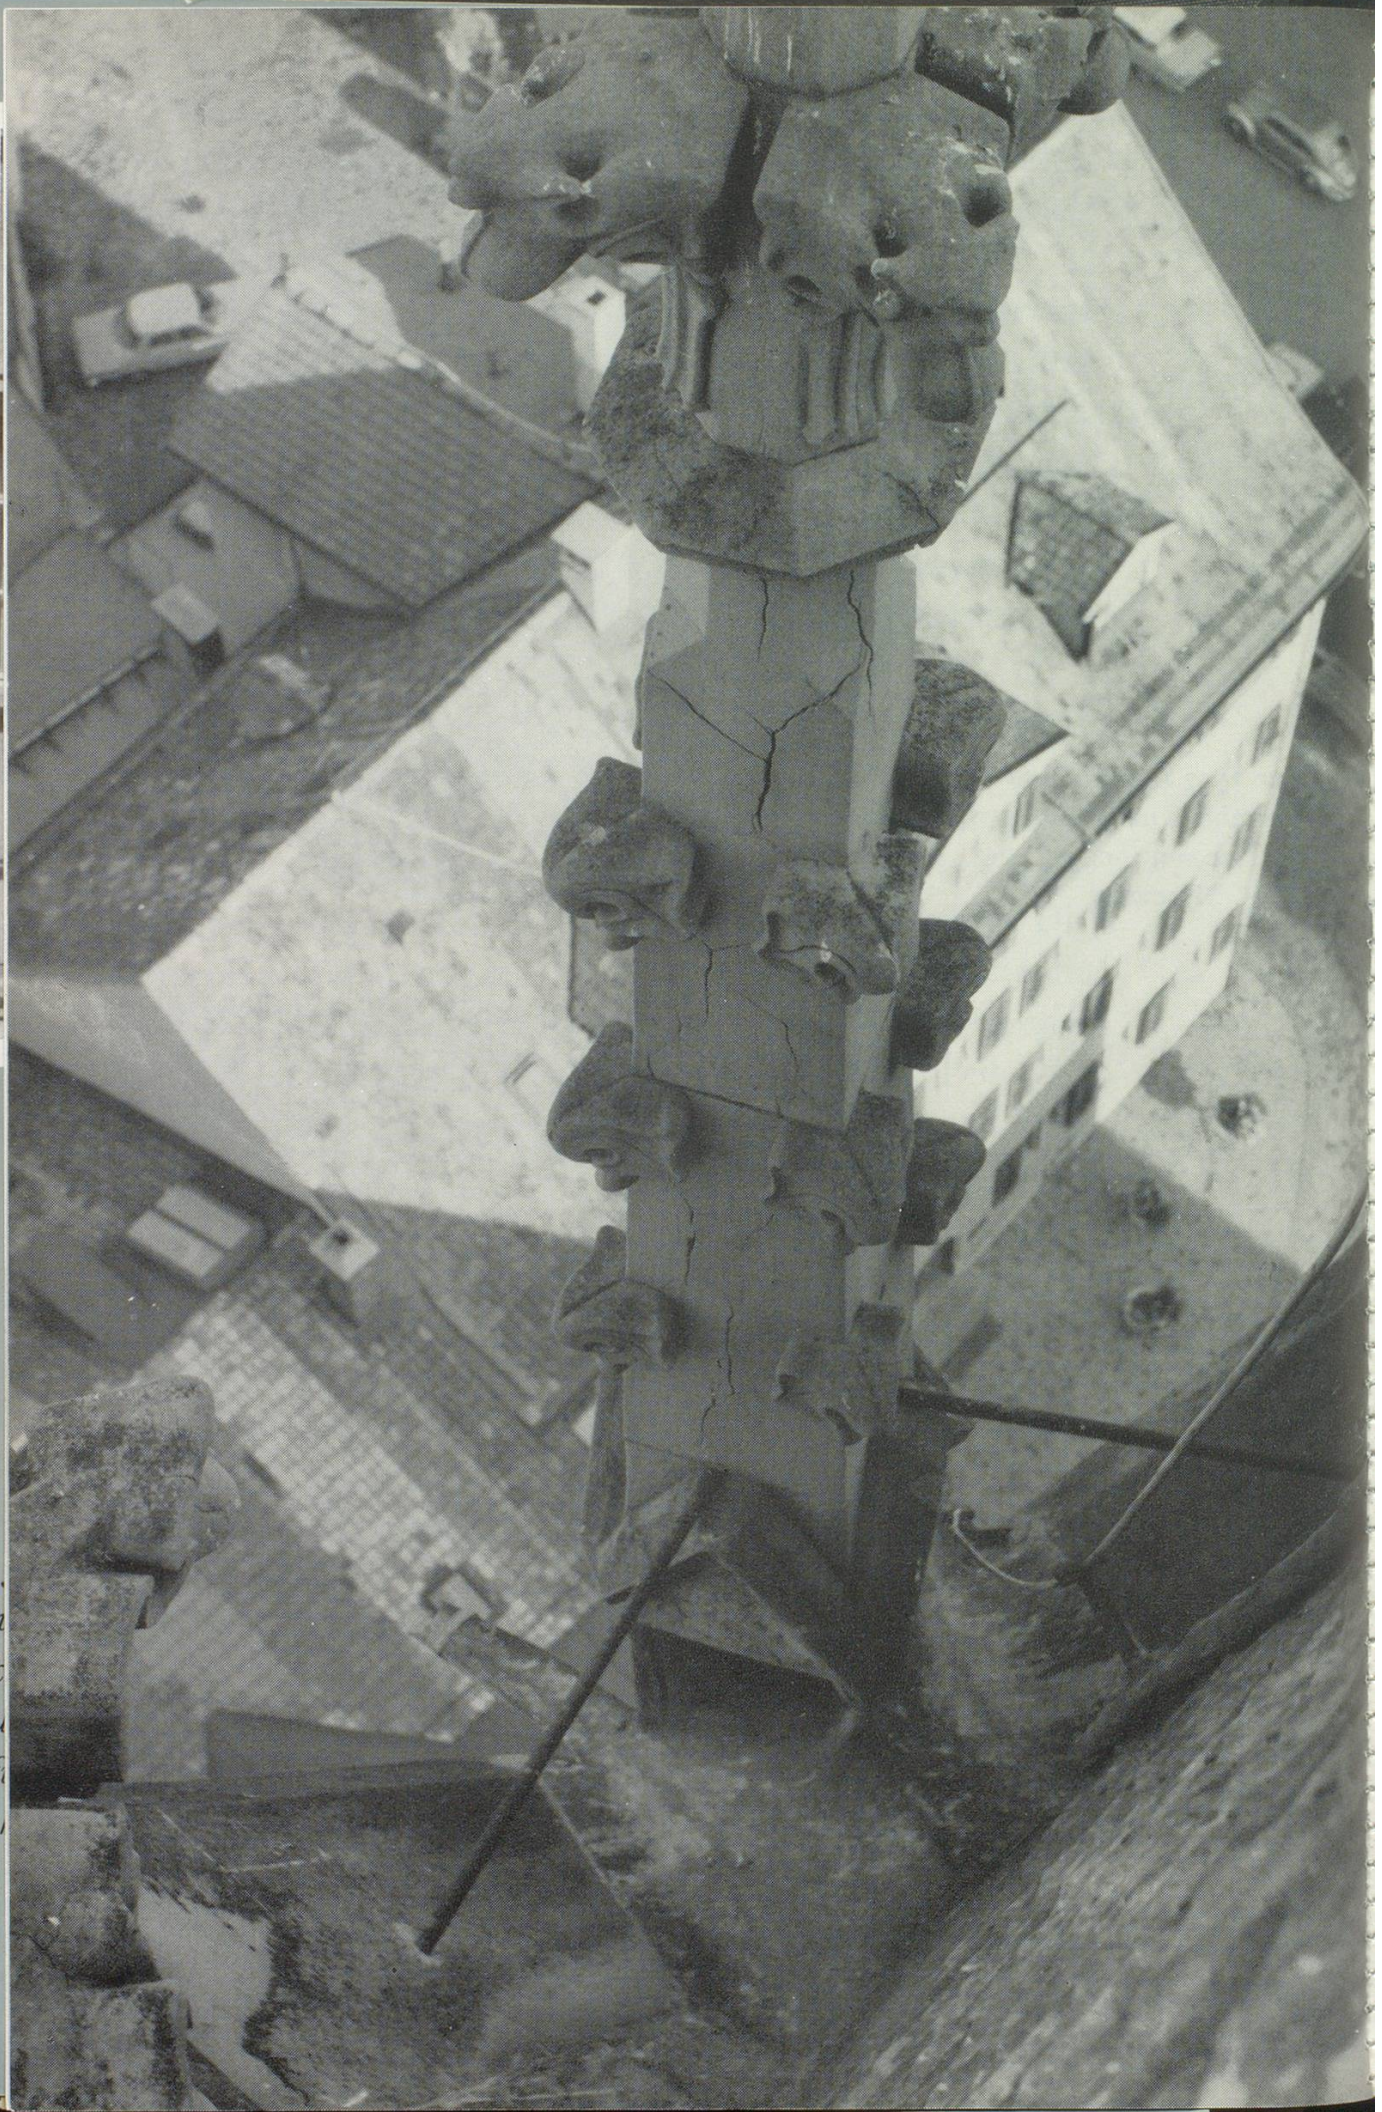
Links: Fiale, gesprengt durch  
korrodierte Metallkerne und  
eingesetzte Kunststeinwerkstücke

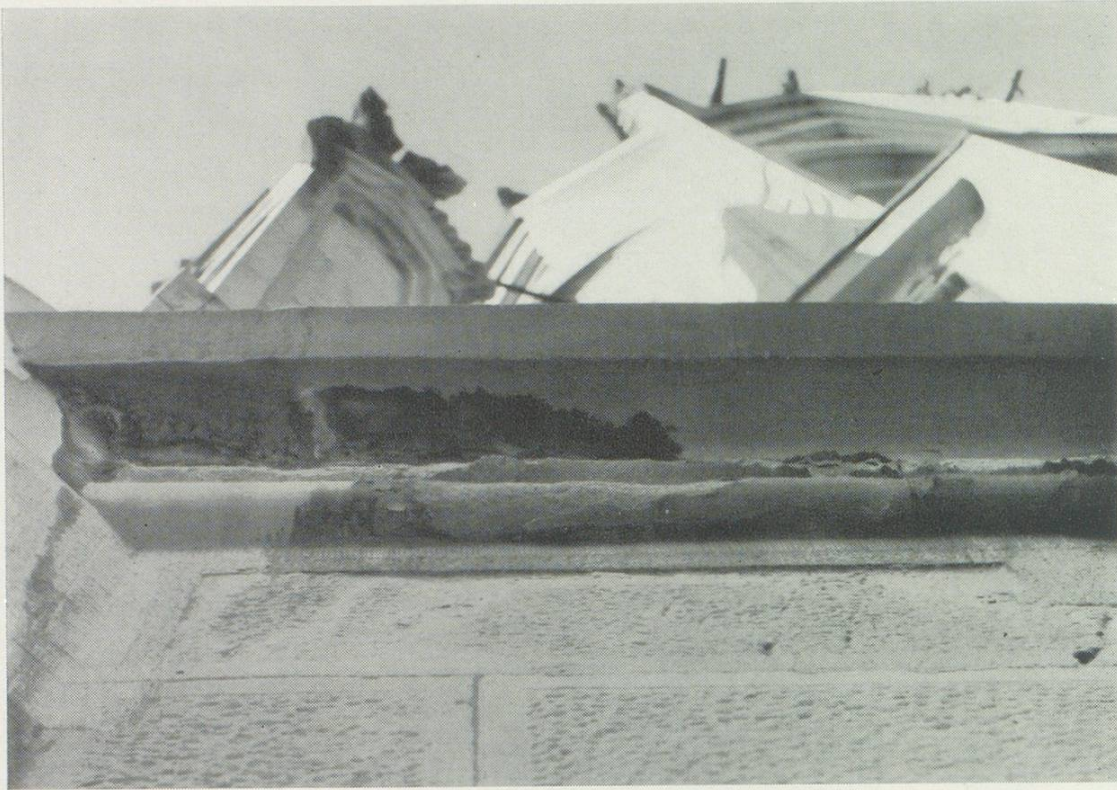
Verwitterung von unten, gefördert durch chemische Einflüsse des Stadtklimas

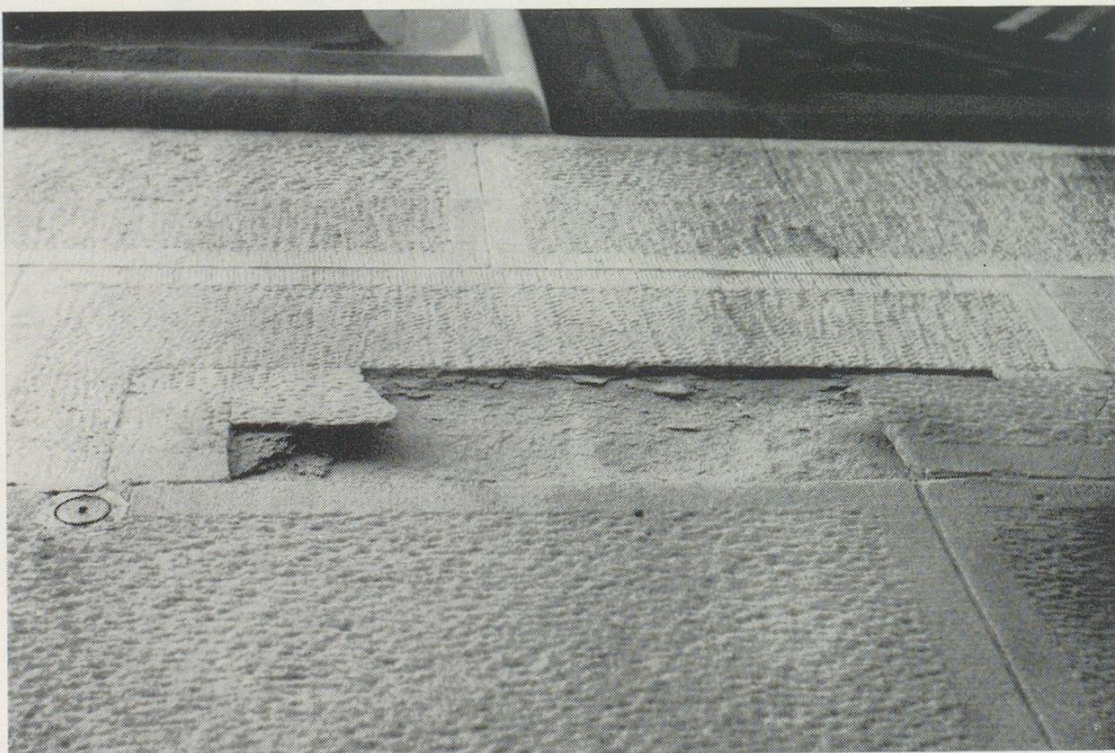
Abschälung an einem nicht steingerecht versetzten Werkstück

Für den obersten Teil des Turmschaftes wurde ein sehr weicher Sandstein verwendet. Die nicht überall steingerechte Versetzung der Werkstücke und schlechte Fugung zusammen mit ungenügender Mörtelung trugen zur starken Verwitterung des gesamten 1851/53 neuerstellten Turmteiles bei. Falsche Schichtung förderten den Abschälungsprozeß. Schließlich vermochten die mangelnde Dilatationsfähigkeit und die Korrosion der alten und der zusätzlichen Metallkerne, Fixierungen und Sicherungen den bereits geschwächten Stein von innen zu sprengen. Weitere Schäden sind neben den geschilderten Unzulänglichkeiten durch die Zeit entstanden. Die Weichheit des Steines förderte die starke Verwitterung. Frost, Hitze sowie physikalische und chemische Wasserschäden (Einfrieren und Auftauen von aufgenommener Feuchtigkeit, Stauschäden, Schlagschäden, Verschiebungen durch Erdbeben) sind wesentlich am Zustand vor Beginn der Restaurierung schuld. Das heutige Stadtklima hat nun noch ein mehreres zur Zerstörung beigetragen. Da sind einerseits die Kohlenrückstände des Rauches und vor allem auch die Schwefelverbindungen von Ölheizungen und andererseits die Abgase der Motorfahrzeuge, welche ein für den Sandstein sehr schädliches Klima schaffen. Bemerkenswert ist, daß bei vielen Restaurierungen der Stein an den Profilen von unten angewittert ist.

Die heutige Restaurierung wird ausschließlich in Sandstein zweier Härtegraden ausgeführt. Sämtliche schlechten Steine (über 80%) werden ersetzt. Die Bearbeitung erfolgt nach Schlagart und Schlagfeinheit in der ursprünglich 1851 bis 1853 festgelegten Weise.
