**Zeitschrift:** Der Traktor und die Landmaschine : schweizerische landtechnische Zeitschrift  
**Herausgeber:** Schweizerischer Verband für Landtechnik  
**Band:** 20 (1958)  
**Heft:** 3

**Rubrik:** Charakteristische Schäden an Dieselmotorkolben

# Charakteristische Schäden an Dieselmotorkolben

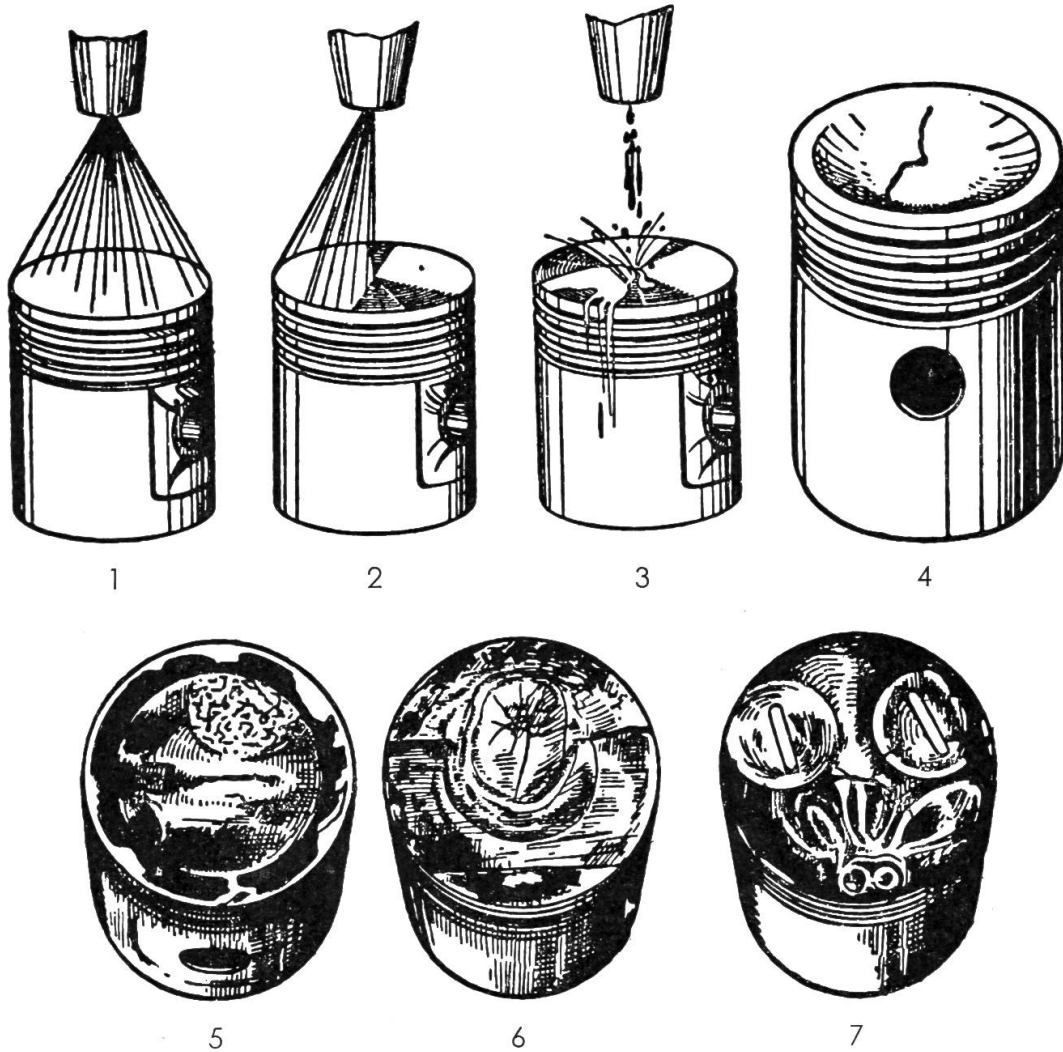
Auf Fahrzeugdieselmotorkolben können sich Mängel in der Verbrennung besonders schädlich auswirken. Schiefes Ausspritzen (Bild 2) ist meist auf verstopfte oder verkokte Düsen oder auf Vorkammerschäden zurückzuführen. Unvollkommene Verneblung des Treibstoffstrahls sowie Nachtropfen ergeben sich dann, wenn die Düsennadel nicht mehr auf ihrem Sitz dichtet (durch zu niedrigen Einspritzdruck infolge geringer Spannung der Düsennadel, Bild 3).

Bild 1: Richtige Verteilung des Treibstoffstrahls durch einwandfreie Düsen und durch Vorkammer-Ausblaseöffnungen.

Bild 2: Schiefes Ausspritzen und einseitiges Abblasen durch verstopfte und verkokte Düsen oder Vorkammerschäden.

Bild 3: Unvollkommene Verneblung des Treibstoffstrahls, Nachtropfen durch mangelhaften Sitz der Düsennadel, geringe Spannung der Düsennadel.

Bild 4: Kolbenbodenrisse in einem Graugusskolben infolge schlechter Wärmeleitfähigkeit des Werkstoffes.

Bild 5: Beschädigung des Kolbenbodens verursacht durch verbrannte Glühkerzendrähte.

Bild 6: Kolbenbodenriss infolge übermässiger Wärmebeanspruchung.

Bild 7: Kolbenboden durch Ventileinschlag verletzt. Ursache: Beschädigter Antrieb der Nockenwelle usw.

Schäden infolge ungeeigneten Werkstoffs (Bild 4) konnte man am Beginn der Entwicklung des Fahrzeugdieselmotors feststellen (ähnlich war es auch bei der Lagerung); heute treten Materialfehler bei Verwendung von Leichtmetallkolben kaum mehr auf.

Durchgebrannte Glühkerzendrähte können die in Bild 5 gezeigten Beschädigungen am Kolbenboden verursachen. Risse zwischen den Ventilstegen geben dem Kühlwasser die Möglichkeit, direkt auf den Kolbenboden zu gelangen. Einer solchen Beanspruchung — starke Erwärmung mit darauffolgender Abschreckung — hält natürlich kein Material stand. Der Kolbenboden reisst infolge der übermässigen Beanspruchung (Bild 6).

Der Fahrzeugdiesel hat infolge seiner hohen Verdichtung einen sehr kleinen Verdichtungsraum. Befindet sich der Kolben in seiner obersten Stellung, so sind Kolbenboden und Ventile (die beim Dieselmotor im Zylinderkopf hängend angeordnet sind) einander gefährlich nahe gerückt. Sind die Ventile spiellos eingestellt, ist der Antrieb der Nockenwelle beschädigt oder hat die Nockenwelle aus anderen Gründen (abgenützte Lager, Verbiegung usw.) starken Schlag, so kann es zu einem «Nahkampf» mit den in Bild 7 dargestellten unangenehmen «Materialprüfungen» kommen, das heisst, der Kolbenboden kann durch Ventileinschlag beschädigt werden.
