Zeitschrift: Schweizer Soldat : die führende Militärzeitschrift der Schweiz
Herausgeber: Verlagsgenossenschaft Schweizer Soldat
Band: 89 (2014)
Heft: 7-8

F/A-18-Absturz am Lopper: Pilotenfehler

Am 23. Oktober 2013 stürzte ein Kampfflugzeug des Typs F/A-18 bei Alpnach OW ab. Beide Besatzungsmitglieder, der Pilot und ein Fliegerarzt des Fliegerärztlichen Instituts Dübendorf, kamen dabei ums Leben. Hier der Untersuchungsbericht.

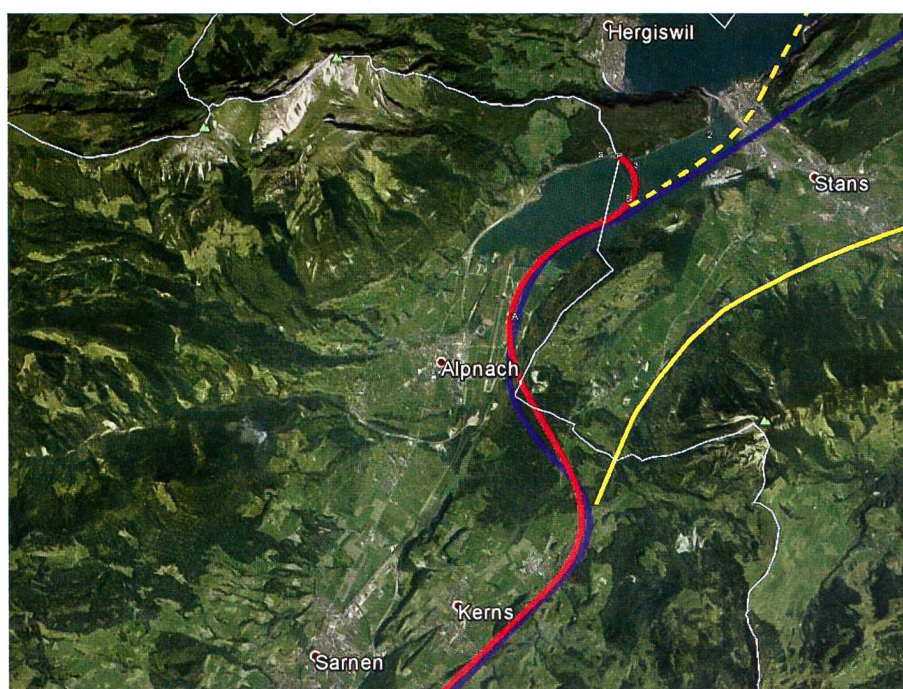
Rot die Unglücksmaschine bis zum Aufprall am Lopper. Blau der andere F/A-18.
