Artikel: Zum F/A-18-Absturz in Frankreich
Autor: Ruh
DOI: <https://doi.org/10.5169/seals-731587>

Zum F/A-18-Absturz in Frankreich

Major Ruh, promovierte Physikerin, zum Schlussbericht «F/A-18-Absturz vom 14. Oktober 2015»

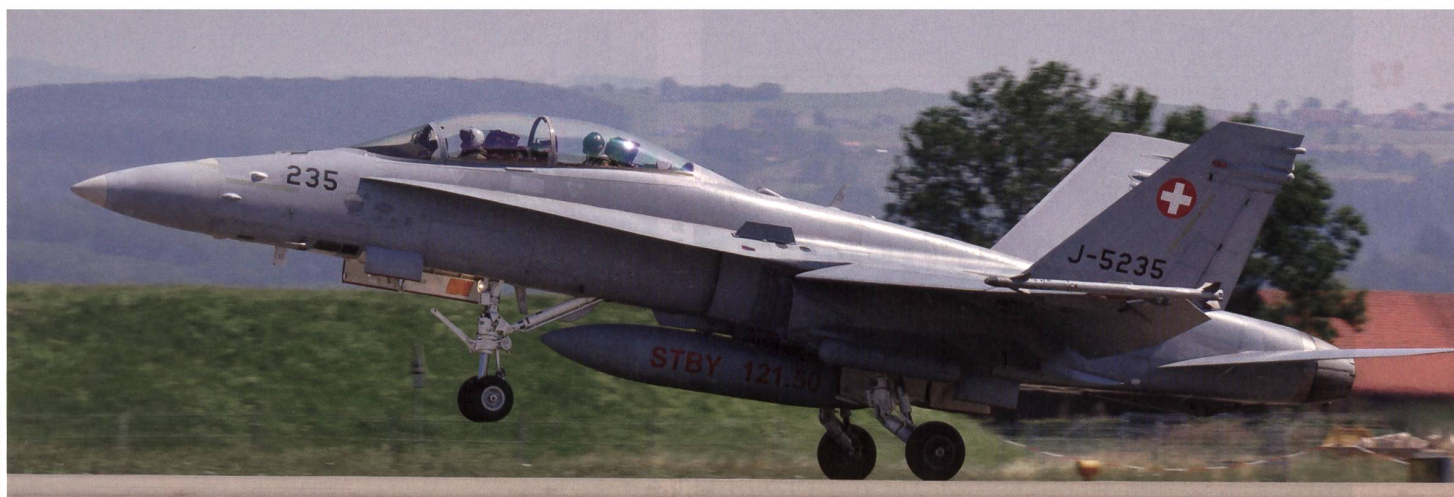
Die Unglücksmaschine J-5235, ein Doppelsitzer, war beim Absturz nur von einem Mann besetzt. Bild Knuchel von Payerne.
