**Artikel:** Holz und Eisen im Brandfall  
**Autor:** Seger  
**DOI:** <https://doi.org/10.5169/seals-765763>

### Holz und Eisen im Brandfall.

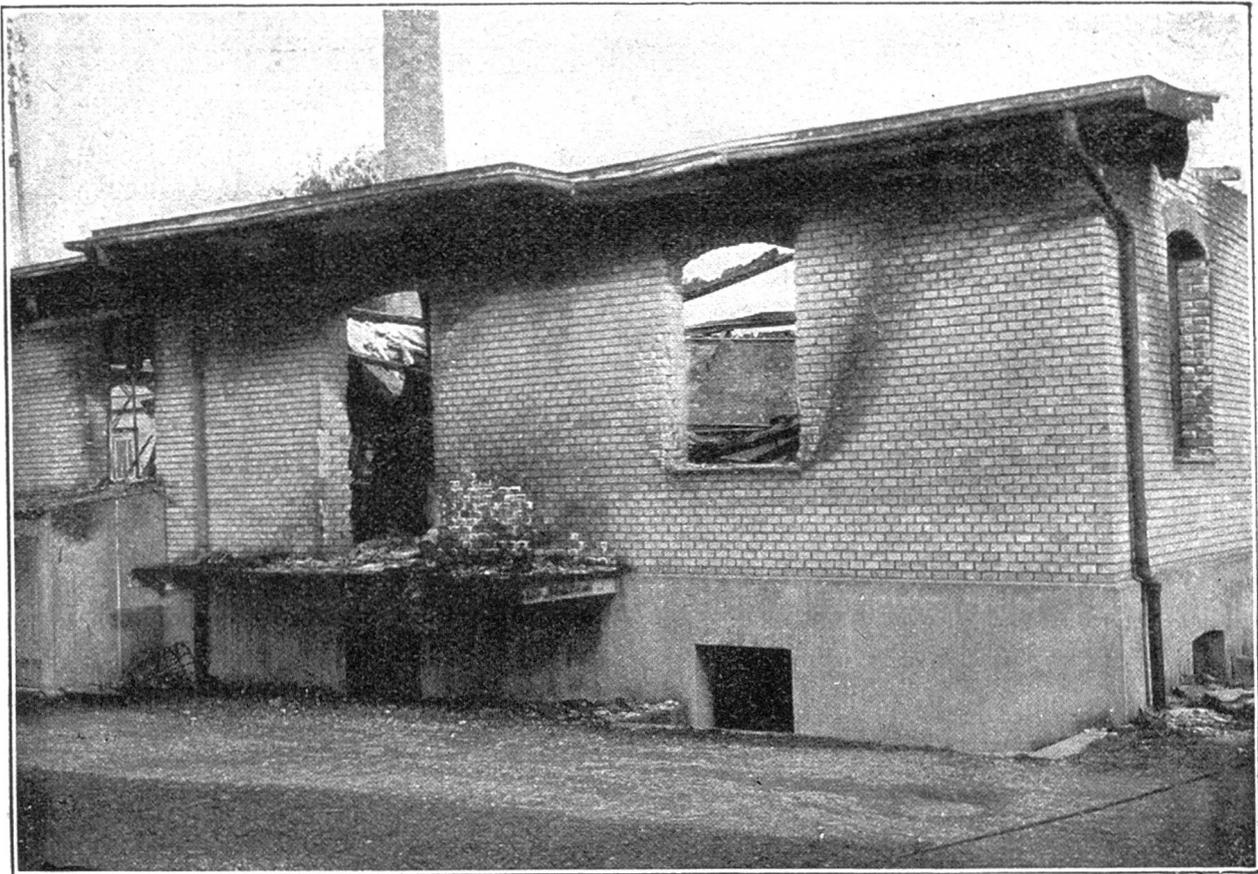
Das Objekt I (Bilder 1 und 2) diente als Fabrikationsgebäude, in dem leicht brennbare Stoffe verarbeitet wurden, und das aus diesem Grunde als sogenannter feuersicherer Bau erstellt wurde. Die in Backsteinen ausgeführten Umfassungsmauern hatten eine Stärke von 40 cm, die Stützen bestanden aus breitflanschigen Eisenständern, für die Unterzüge und Deckenbalken wurden gewöhnliche T-Träger verwendet. Die Deckenträger waren ausbetoniert und über dem Beton ein Holzzementdach angeordnet.

Der Brand soll infolge Uebertochens brennbarer Flüssigkeiten entstanden sein. Sehr rasch dehnte sich das Feuer aus, so daß schon nach kurzer Zeit die feuersichere Decke einstürzte und einen Teil der Umfassungsmauern mit sich riß. Die Bilder 1 und 2 zeigen den Zustand des zerstörten Objektes direkt nach dem Brande, und unwillkürlich drängt sich uns die Frage auf, was wäre wohl geschehen, wenn das Gebäude mehrstödig gewesen wäre. Hier sehen wir mit aller Deutlichkeit, daß der Massivbau mit freiliegenden Eisenkonstruktionsteilen nicht als feuersicher bewertet werden darf. Die Bilder zeigen uns auch, wie schwierig sich die Räumungsarbeiten in solchen Brandfällen gestalten, und es kann dies nur unter Benützung von modernen Schweiß- und Schneideapparaten ohne allzu großen Aufwand an Zeit und Arbeit erfolgen.

Bild 1. Brandobjekt in Allstetten bei Zürich. Brandfall vom 9. Oktober 1926.

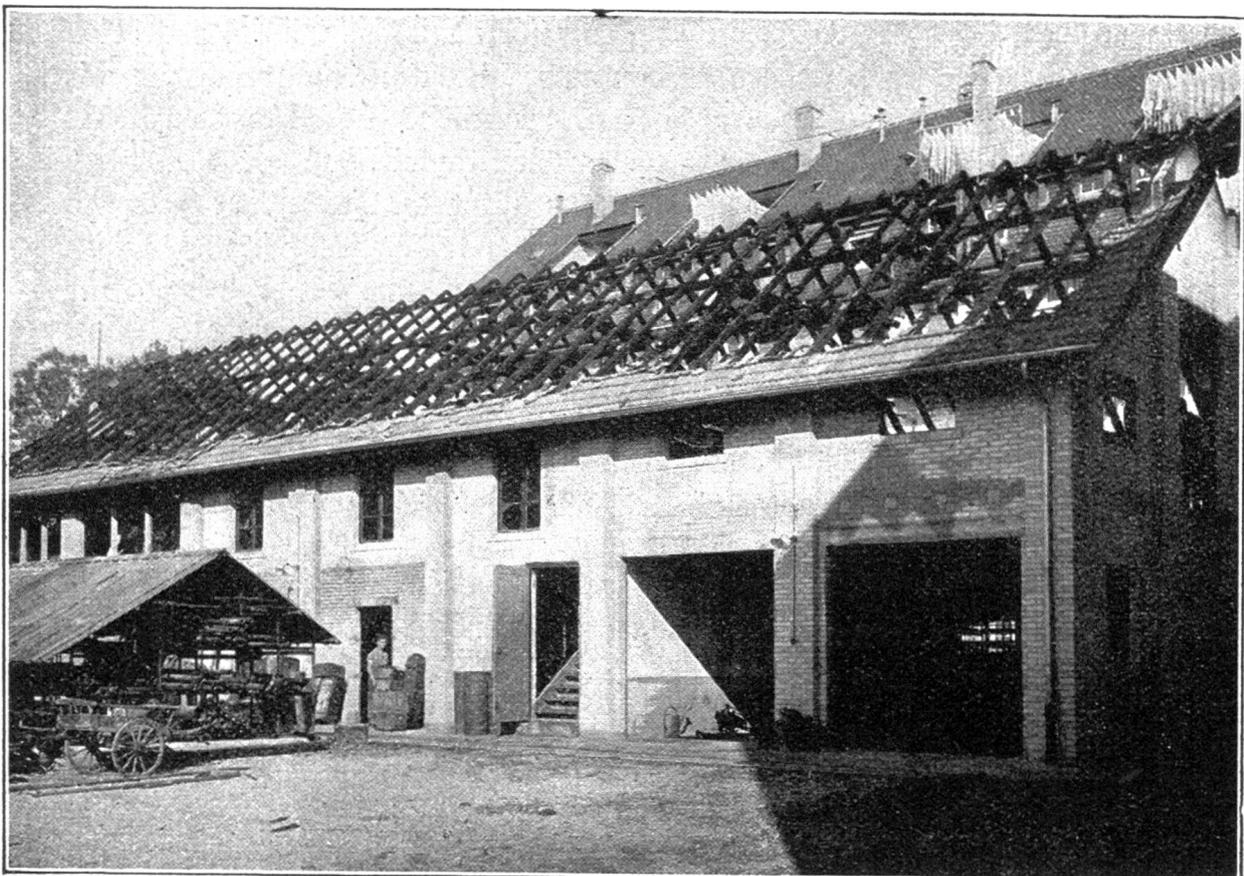
Im Gegensatz von Objekt I zeigen uns die Bilder 3—6 ein durch Feuer beschädigtes Gebäude, das aber nicht als feuersicherer Bau erstellt wurde und als Autogarage und Magazingebäude zu dienen hatte. Die Umfassungsmauern waren in Kalksandsteinen ausgeführt, und zwar nur  $\frac{1}{2}$  Stein stark mit Verstärkungspfählern von 40/40 cm; Gebälke wie Dachkonstruktion samt Bodenbelägen waren in Holz erstellt. Die Brandursache ist nicht genau festgestellt. Der Brand hatte aber seinen Herd in der Nähe der auf Bild 4 sichtbaren Treppe, wo größere Mengen Isoliermaterial gelagert waren. In letzterem konnte sich das Feuer sehr rasch entwickeln. Fördernd auf die schnelle Ausdehnung des Feuers wirkte noch der Umstand, daß der dem Brandherde entgegengesetzte Giebel offen

Bild 3. Brandobjekt an der Hotelgasse in Zürich 8. Brandfall vom 9. Oktober 1926.

war und so ein starker Luftzug entstanden ist, der die Flammen durch den ganzen offenen Gebäudeteil trug.

Ganz speziell möchten wir hier darauf aufmerksam machen, wie wenig das Gebäude mit seinen schwachen Umfassungsmauern durch diesen

heftigen Brand Schaden gelitten hat. Kein Stein hat sich verschoben, selbst der Dachfuß blieb intakt. In der Holzkonstruktion lösten sich trotz der starken Zerstörung nur einige Büge, ein Zusammenbruch fand aber nirgends statt. Die aus Bild 4 ersichtliche, sehr stark verkohlte Treppe war nach dem Brande mit aller Sicherheit noch begehbar, wie dies Bild 5 zeigt. Diese Treppe war nur aus Tannenholz hergestellt, und wir haben

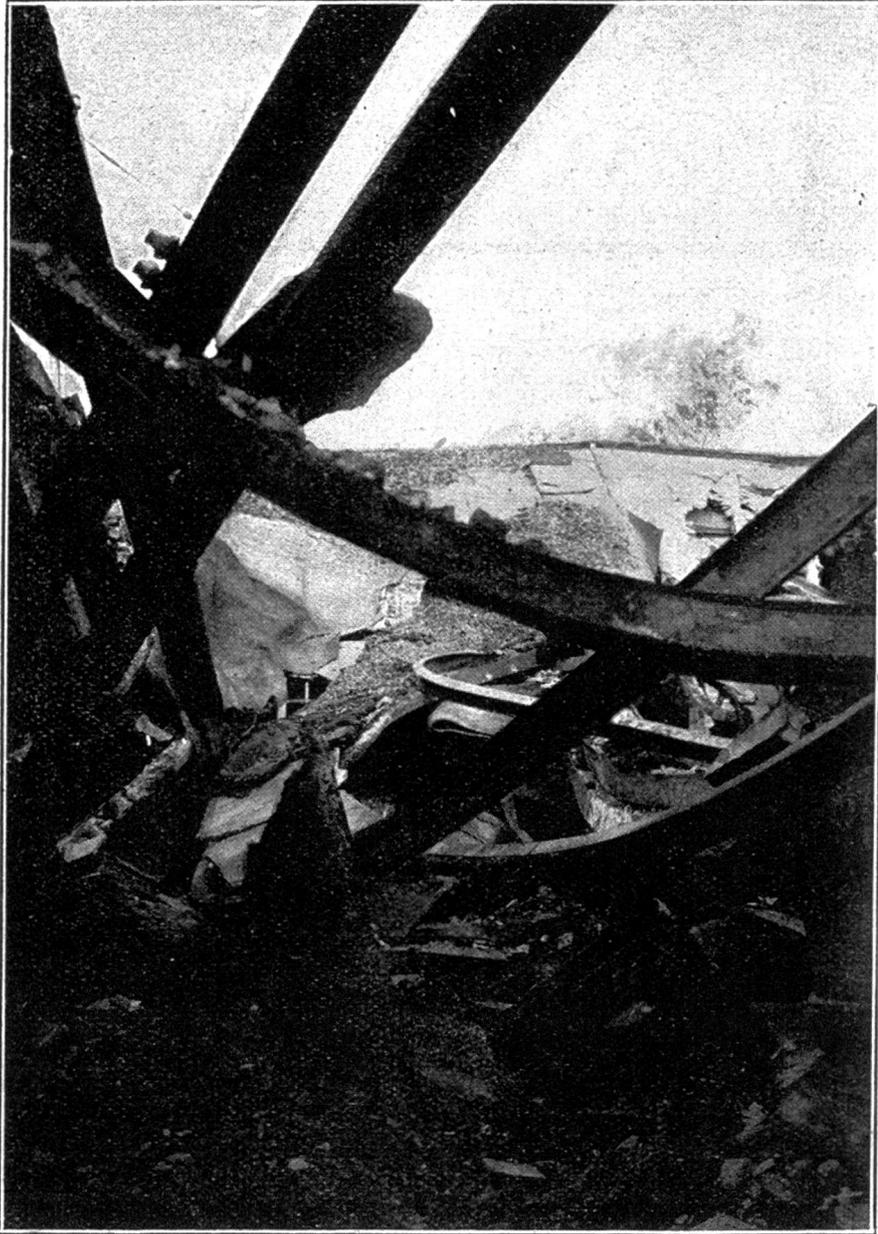
Bild 2. Brandobjekt in Allstetten bei Zürich. Brandfall vom 9. Oktober 1926.

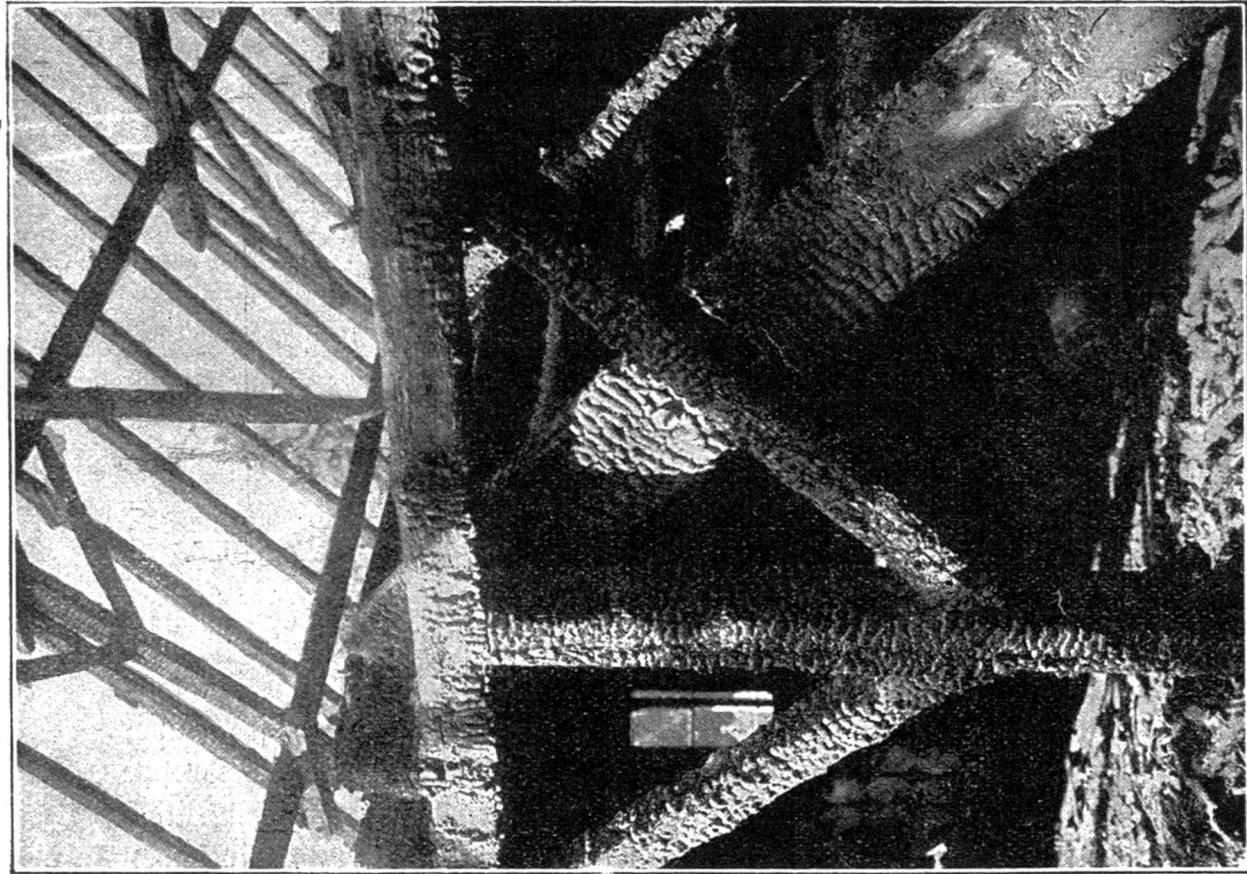
Bild 4. Brandobjekt an der Hotelgasse in Zürich 8.  
Brandfall vom 9. Oktober 1926.

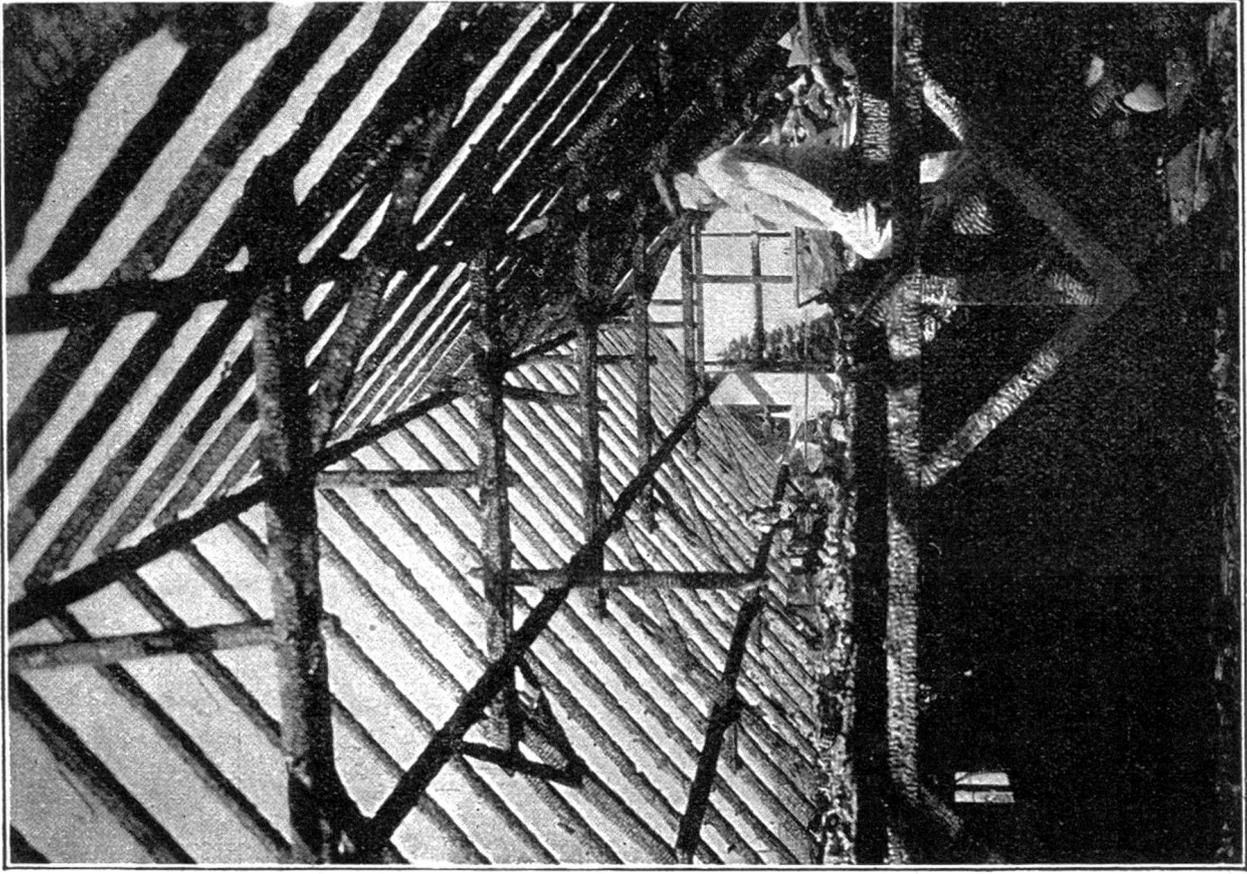
Bild 5. Brandobjekt an der Hotelgasse in Zürich 8.  
Brandfall vom 9. Oktober 1926.

hier den praktischen Beweis dafür, wie richtig die bezüglich der Treppen bei den Brandproben in Wien gemachten Beobachtungen sind.

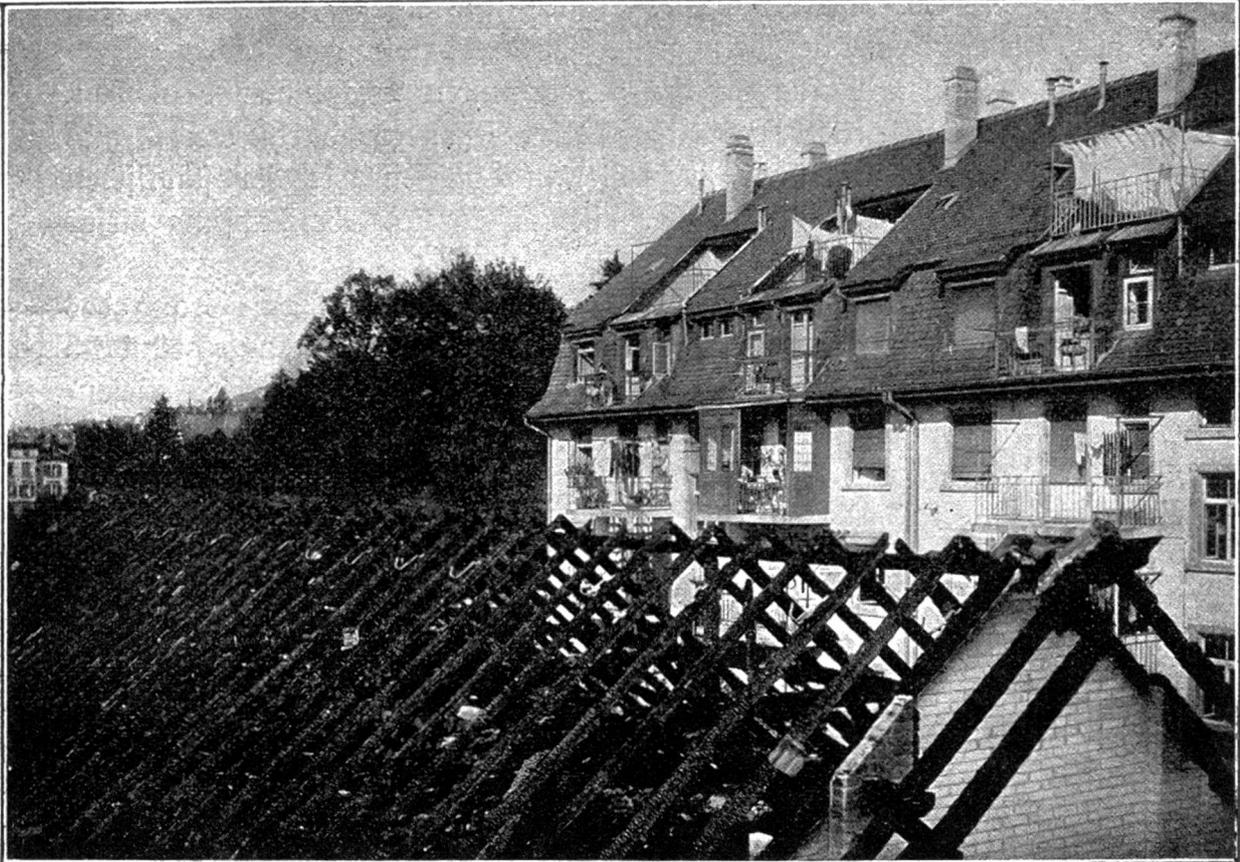
Bild 6. Brandobjekt an der Hotelgasse in Zürich 8. Brandfall vom 9. Oktober 1926.

Bild 6 ist eine Aufnahme des abgebrannten Dachstuhles von oben. Wenn wir die unmittelbar in der Nähe liegenden, durch den Brand unbeschädigten Wohngebäude betrachten, so müssen wir der städtischen Feuerwehr das beste Zeugnis über eine erfolgreiche Bekämpfung dieses Großfeuers ausstellen.

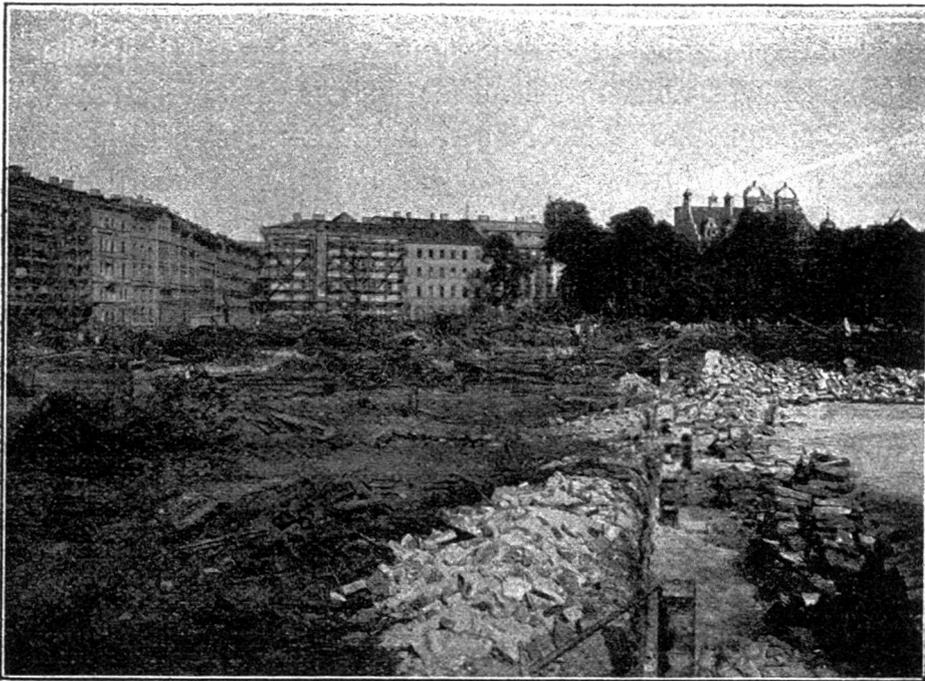
Bild 7. Trümmerfeld vom abgebrannten Glaspalast München, 1931.

Wie schon in der Einleitung erwähnt, haben wir am Brand des Glaspalastes in München einen typischen Fall, wie rasch und gründlich selbst Massivbauten durch Feuer zerstört werden können. Dieses Riesengebäude von 300 m Länge, 45 m Breite und 24 m Höhe stürzte wenige Stunden nach Ausbruch des Feuers vollständig zusammen und bildete einen rauchenden Trümmerhaufen. Abbildung 7 ist eine photographische Aufnahme, die acht Wochen nach dem Brandfall gemacht wurde. Trotzdem die Aufräumungsarbeiten damals bereits sechs Wochen im Gange waren, sehen wir noch den größten Teil des Trümmerfeldes vor uns. Es ist deshalb begreiflich, wenn in München bereits die Frage geprüft wurde, einen eventuellen Neubau des Glaspalastes in Holzkonstruktion auszuführen.
