Das «Kieferhaus» in Menzingen

Ein Blockbau aus dem 18. Jahrhundert

Peter Holzer

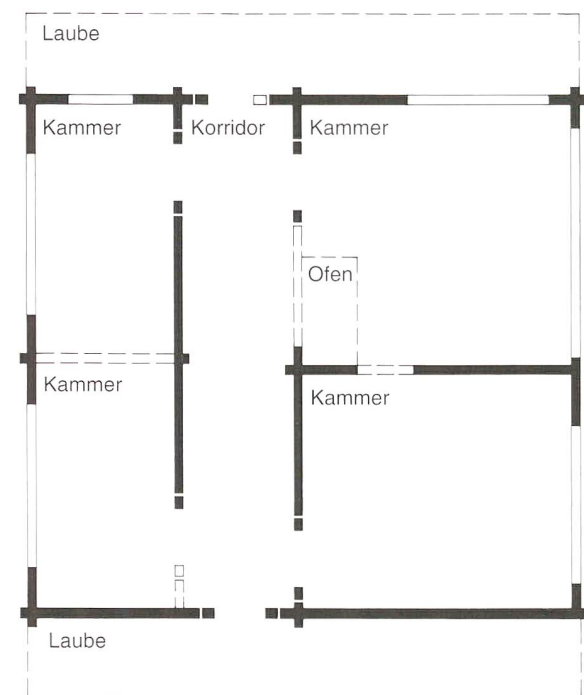
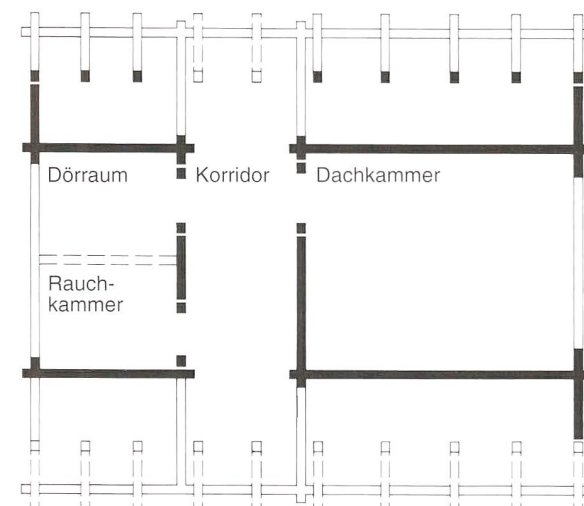
Abb. 5
Menzingen, «Kieferhaus». Schematische Grundrisse.

Die Untersuchung ergab, dass die östliche Hälfte des Kellersockels (Abb. 5 und 6) eine sekundäre, in mehreren Etappen erstellte Unterfangung des Blockbaus war. Sämtliche Mauern der Unterfangung bestanden aus Bollen- und Bruchsteinen, zeigten denselben Gefügecharakter und waren durchwegs rund 60 cm stark. Unterschiede zeigten sich lediglich im Mauermörtel.

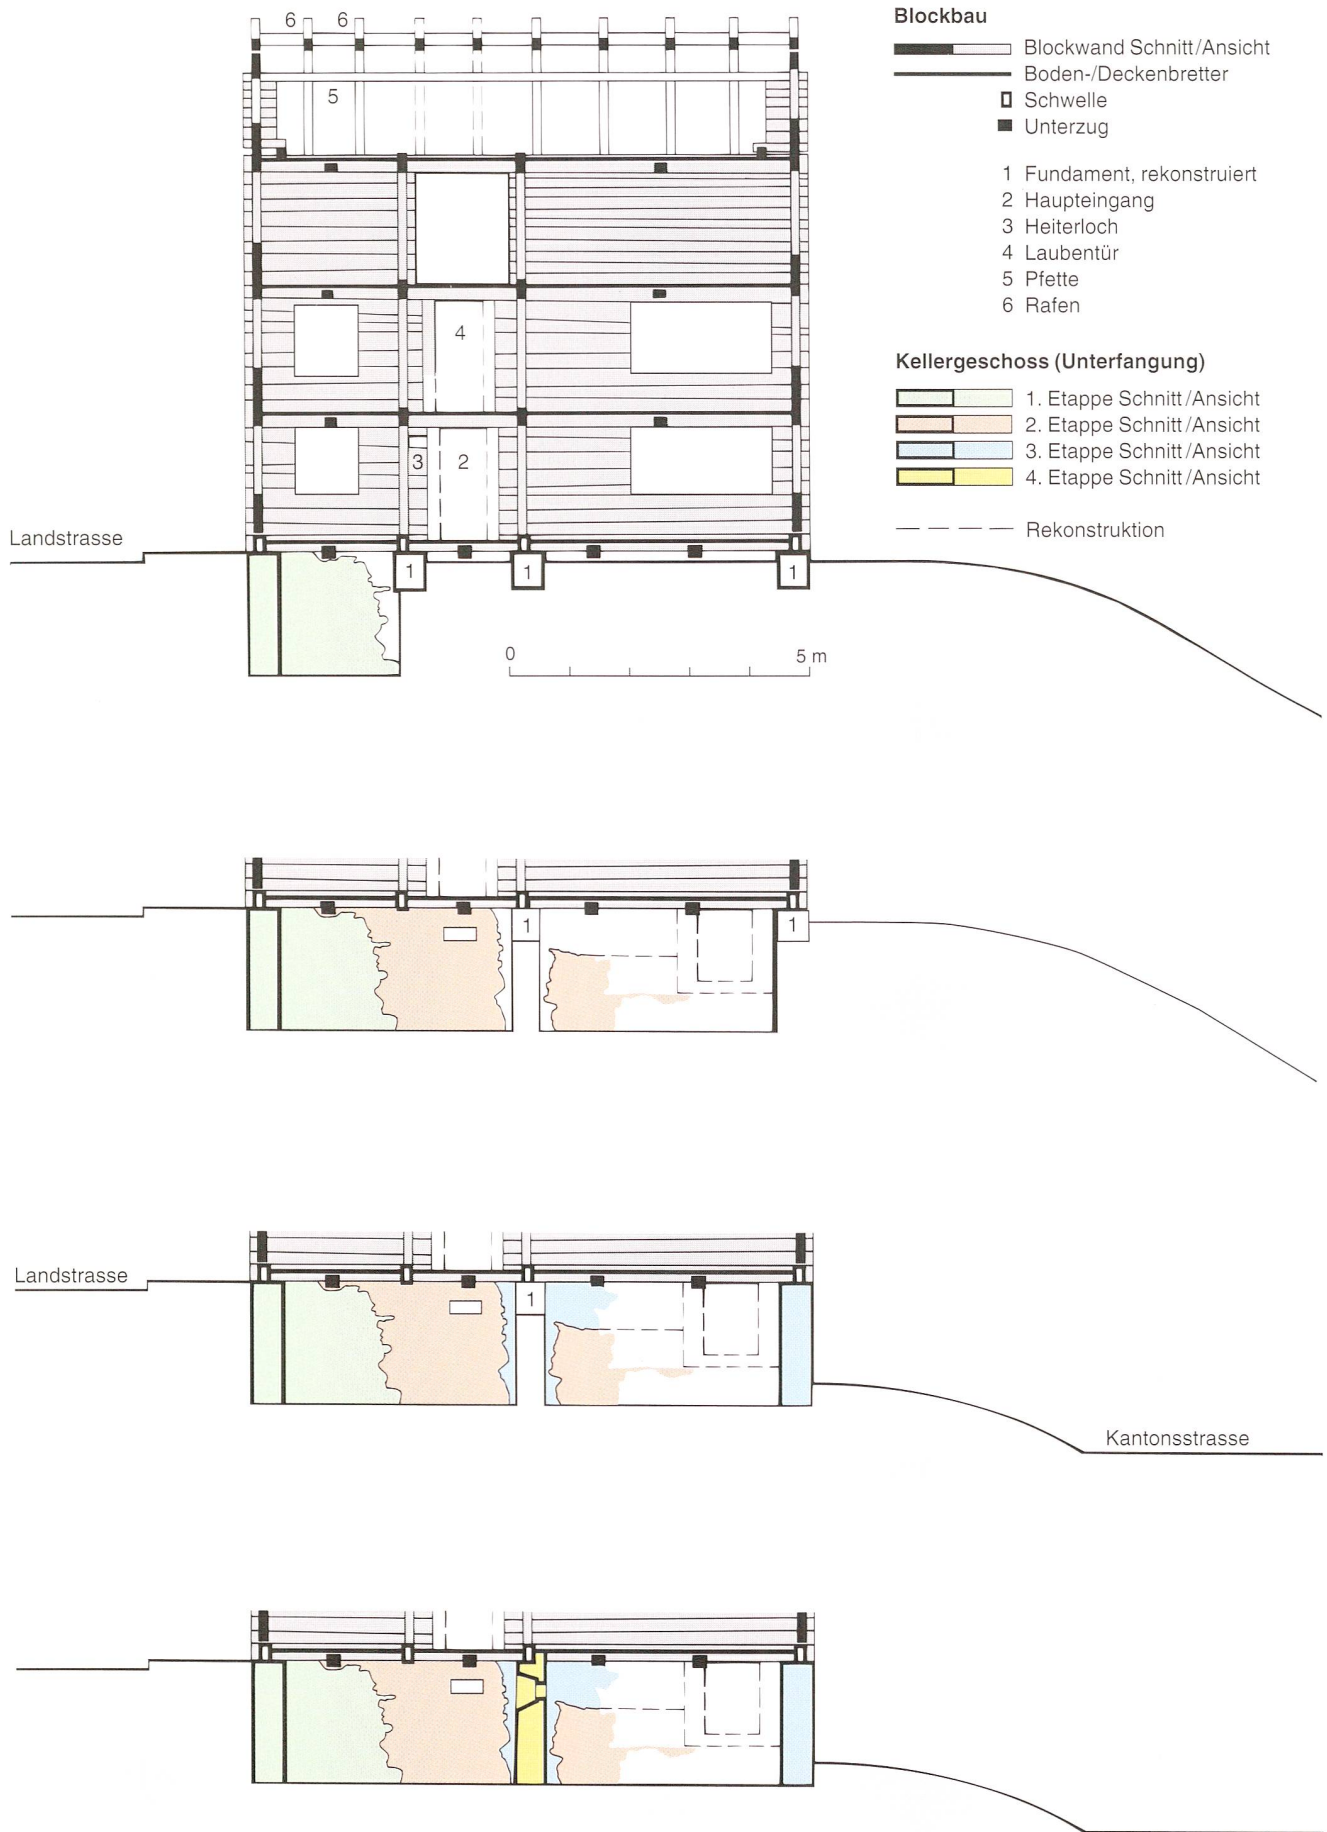
Eine erste Etappe bildete die Kellernordwand, die mit einem grau-braunen, feinsandigen Kalkmörtel gefügt war. Unter der Nordostecke und der Nordwestecke des Blockbaus winkelte die Kellernordwand nach Süden ab. Die abwinkelnden Mauerschinkel endeten – ähnlich einer Abbruchwunde – in einer unregelmässigen Front mit unterschiedlich weit auskragenden Steinen. Da an diesen kein Mörtel haftete und im Mauermörtel keine Negative ausgetriebener Mauersteine nachzuweisen waren, ist ein Mauerabbruch an diesen Stellen auszuschliessen.

Die Kellerwestwand und zwei Mauerscheiben unter der Blockbau-Ostfassade sind einer zweiten Etappe zuzurechnen. Als Indiz für ihre Gleichzeitigkeit kann einzig ihr gleicher Gefügemörtel aus braunem, fast reinem Lehm angeführt werden. Die Kellerwestwand war gegen den in der Nordwestecke nach Süden abwinkelnden Mauerschinkel gefügt. Zwei Fensterleibungen, die mit der Kellerwestwand einen Verband bildeten, belegen eine originale Maueröffnung. Die nördliche Mauerscheibe lief gegen den

Abb. 6
 Menzingen, «Kieferhaus». Schematischer Gebäudeschnitt Nord-Süd und Rekonstruktion der Unterfangungsetappen. Blick nach Osten.
