Artikel: Ein neues Kleid für alte Mauern : Fassadensanierung am Kloster Maria Opferung in Zug

Autor: Köth, Anke / Neiningen, Therese / Cozza, Enzo

Ein neues Kleid für alte Mauern

Fassadensanierung am Kloster Maria Opferung in Zug

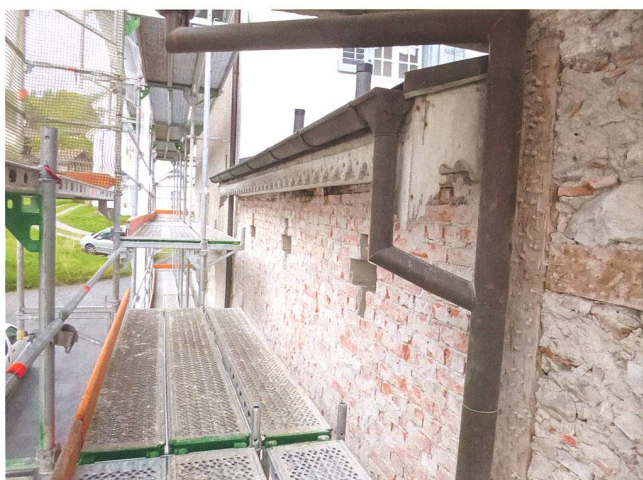
Abb. 7 Kloster Maria Opferung, Nordfassade. Baunaht.

Eine weitere, in der Literatur bisher noch nicht beschriebene Baunaht findet sich am Nordwesttrakt (Abb. 7) an der Nordfassade. Der niedrigere Gebäudeteil ist nicht in Bruchstein und Fachwerk – wie bei den angrenzenden Gebäuden – ausgeführt, sondern in Backstein. Wegen der unterschiedlichen Bauweise kann man davon ausgehen, dass dieser Bereich später errichtet wurde, sodass der Brunnenhof eine Zeit lang von aussen zugänglich war und wohl erst Mitte des 19. Jahrhunderts geschlossen wurde. Schwester Oberin Anna Nerlich berichtete mündlich, dass die Kinder vom Berg auf ihrem Schulweg zum Brunnen zum Trinken kamen, bevor der

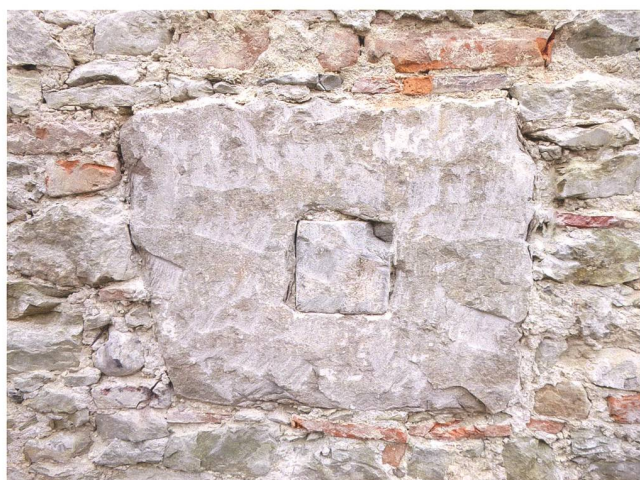
Abb. 9 Kloster Maria Opferung, Ostfassade des Gästehauses. Möglicherweise ist hier ein sogenanntes Sakrarium in Zweitverwendung (Spolie) als Bruchstein vermauert.

Zuletzt ist noch ein kurioser Befund auf der Ostfassade zu erwähnen (Abb. 9). Unterhalb der untersten Fensterreihe findet sich ein grösserer rechteckiger Stein mit rechteckiger Öffnung, die wiederum durch einen konisch zulaufenden Stein geschlossen wird. Der Verschlussstein ist jedoch keilförmig

wendig, die Stufen wurden gereinigt, frisch verfugt und optisch angeglichen. Die ostseitige freigelegte Steinplatte mit gegen das Gebäudeinnere konisch eingepasstem Verschlussstein (Sakrarium) wurde nur mit dem Skalpell und Mikrofeinstrahlgerät gereinigt und bleibt als vorerst nicht eindeutig interpretierbarer Zeuge der Baugeschichte auf Sicht.

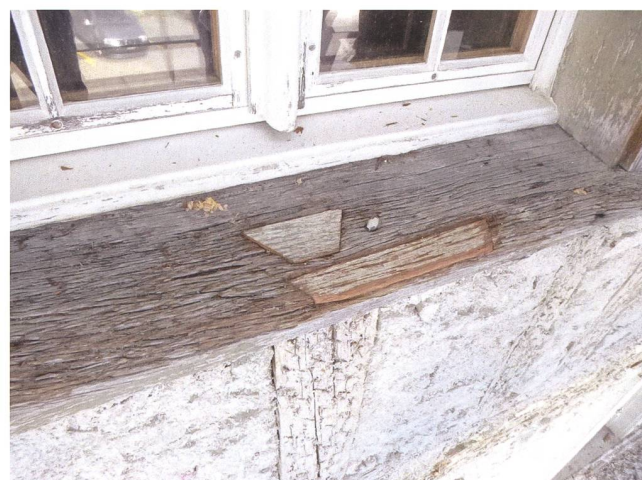
Abb. 10 Kloster Maria Opferung, Westfassade. Durch Metallhalterungen in der Fensterbank konnte Wasser eindringen und das Holz schädigen. Mit dem Stechbeitel wurde das zerstörte Holz soweit notwendig ausgenommen.

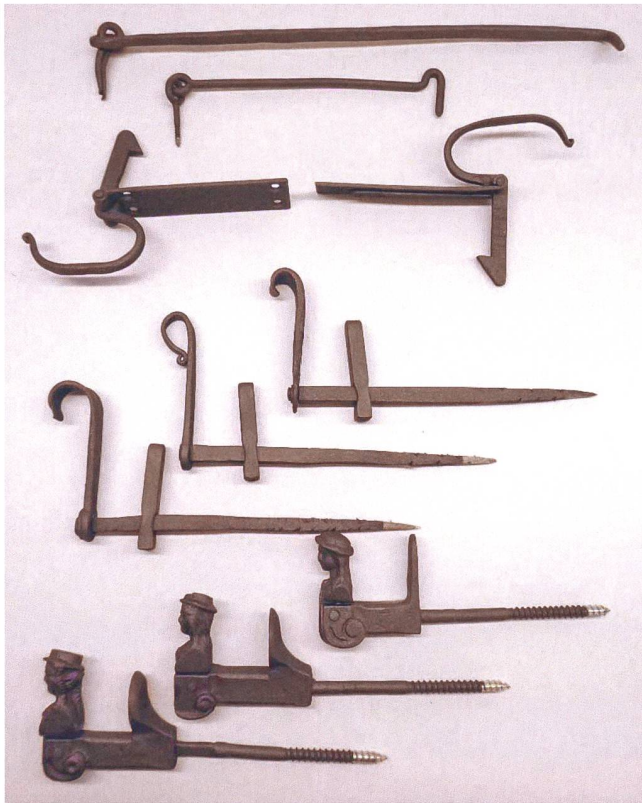
Abb. 11 Kloster Maria Opferung. Unterschiedliche Rückhalter und Beschlagteile der Fensterläden.

Die meisten Fenster stammten aus den 1980er Jahren, waren aber noch nutzbar und wurden daher nicht ausgetauscht, sondern nur neu gestrichen. Drei ältere Fenster aus der Zeit um 1800, möglicherweise sogar noch älter aus der Bauzeit, waren im Treppenhaus des Gästetraktes erhalten, jedoch nach aussen nicht als solche erkennbar, da von jüngeren Vorfenstern verdeckt. Sie wurden instand gesetzt, und da das Treppenhaus nicht geheizt wird, konnte auf die Vorfenster verzichtet werden, sodass sich die feine Gliederung der historischen Fenster auch von aussen erkennen lässt. Die Jalousieläden, wohl um 1900 hergestellt, konnten instand gesetzt werden: Die Anstriche wurden abgeschliffen, die Läden soweit nötig repariert und mit einem Ölstrich versehen. Die unterschiedlichen, teilweise sehr originellen Verschlusssysteme und Beschläge konnten restauriert und wieder ihrer

Funktion zugeführt werden (Abb.11). Auch die Dachunterseiten, teils aus Holz, teils aus Putz, konnten erhalten werden.

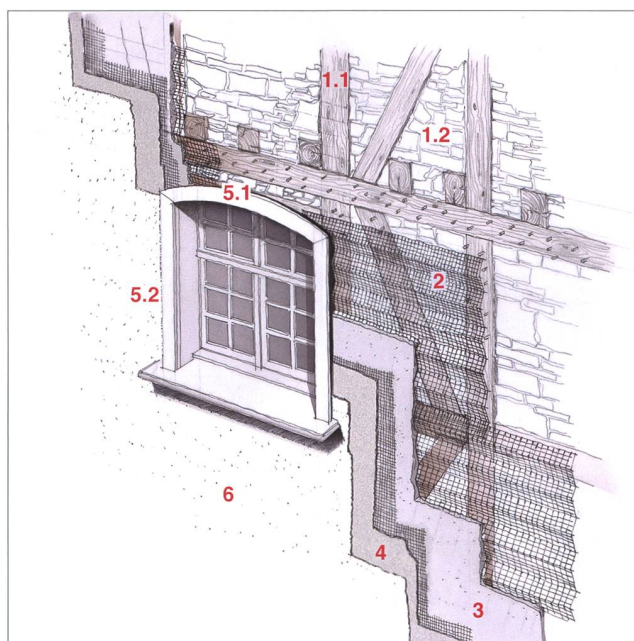
Abb. 12 Kloster Maria Opferung. Putzsystem und Anschlüsse der aktuellen Sanierung.

Die Entscheidung zugunsten eines neuen Verputzaufbaus machte intensive Recherchen zu einem geeigneten Putzsystem notwendig. Als optimale Lösung kristallisierte sich nach dem Vergleich diverser Produkte ein rein mineralischer, kapillaraktiver Leichtputz mit Kalkhydrat als Bindemittel und Leichtzuschlägen in Form von Perlitgranulat heraus. Im Unterschied zu Sand als Zuschlagstoff verringert sich bei der Zugabe von Perlit die Trockenrohddichte um zwei Drittel. Ein gebräuchlicher Kalkputz fällt mit gegen 1300 kg/m^3 zu Gewicht, während der verwendete Kalkputz mit Perlitzuschlag nur gerade 340 kg/m^3 Trockenrohddichte aufweist. Der Zusatz von Perlit ist neben der Wärmedämmeigenschaften (Wärmeleitfähigkeit λ von $0,040$ bis $0,070 \text{ W/[m K]}$) besonders wichtig wegen der Feuchtigkeitsaufnahmefähigkeit des Naturwerkstoffs. Die Applikation in einschaliger monolithischer Bauweise (Anwurf- und Grundputz in einem Arbeitsgang) erleichterte die Anwendbarkeit und gewährte eine hohe Verarbeitungssicherheit. Ein weiteres wichtiges Kriterium bei der Wahl des geeigneten Systems war die am Objekt mögliche maximale Anstragsstärke des Putzes von teilweise nur gerade 25 mm inkl. Putzträger (systemgegebene minimale Anstragsstärke), um eine optimale plane Angleichung an die unterschiedlichen Ebenen der historischen Gewände von Türen und Fenstern sicherzustellen. Die Anstragsstärke des vor-

gefundenen gesamten Putzaufbaus bewegte sich im Bereich von 20 bis maximal 40 mm . Der Nass-in-Nass-Antrag in mehreren Durchgängen mit demselben Material ermöglichte das situative Ausgleichen der teilweise erheblichen Unebenheiten im Putzgrund. Ein aus feinen Quarzsanden (Korngrösse maximal 1 mm) und rein mineralischen Bindemitteln (Kalkhydrat) bestehender Kalkoberputz mit Gewebeeinlage ergänzt systemgegeben den Putzaufbau. Mit einer Druckfestigkeit von $1,6$ bis 3 N/mm^2 bewegt sich das gewählte Putzsystem im Vergleich zu anderen gebräuchlichen Produkten im oberen Bereich und entsprach damit den Vorgaben (Abb. 12).

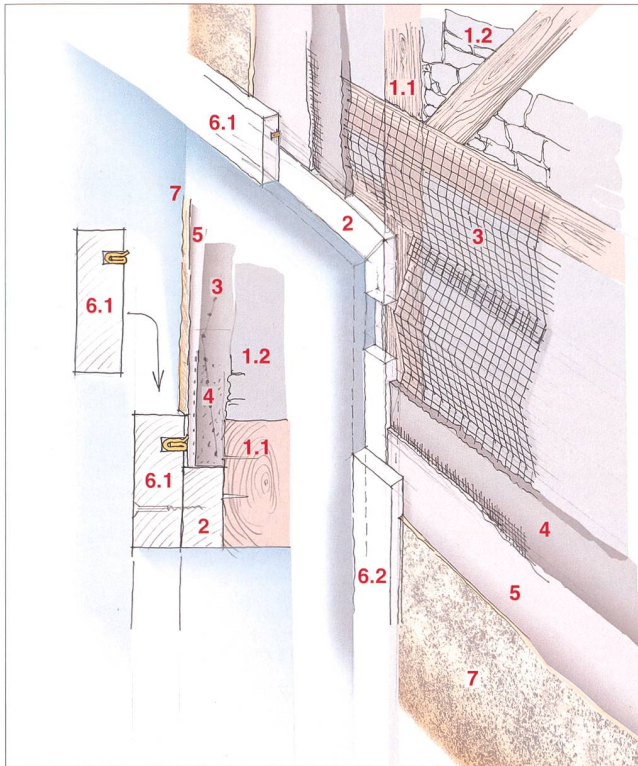
Abb. 13 Kloster Maria Opferung. Verwendung des Leinenbands im hölzernen Fenstergewände.

Um an der Fassade herunterlaufendes und hinter die horizontalen Holzaufdoppelungen der Fensterstürze gelangendes Wasser aufzufangen und durch langsame Abtrocknung wieder abzugeben, wurden neue Lösungen gesucht: In die Verkleidungsbretter eingelassene Nuten nehmen leicht asymmetrisch zusammengenähte Leinenbänder auf, wobei ein leichter Überstand der Bänder sich bei der Montage an den Verputz presst und das Wasser ins Band statt über die Fassade leitet. Diese textilen «Dichtungsbänder» dürften sich aufgrund ihrer Wasseraufnahme- und -abgabefähigkeit als effizienter und zudem als nachhaltiger (verrottungsfrei und ökologisch) erweisen als handelsübliche Produkte (Abb. 13).

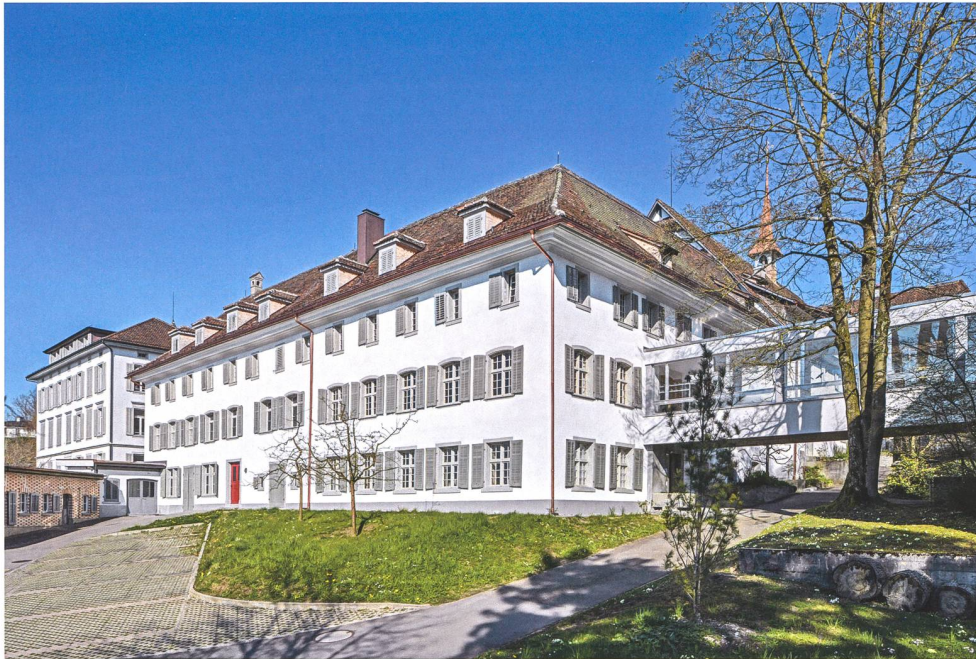
Abb. 14 Kloster Maria Opferung. Ansicht von Südwesten. Nach der Sanierung, 2020.

Zeitgründen war es nicht möglich, nach Abschlagen des Putzes eine Ausschreibung der verschiedenen Gewerke durchzuführen, da das Gebäude vor dem Winter bereits wieder verputzt sein musste. Diese rollende Planung war nur möglich, weil das Kloster unter Leitung von Schwester Oberin Anna Nerlich sich mit allen an der Sanierung Beteiligten auf diesen Prozess einliess. Dank der allseitigen Bereitschaft, sich unkonventionellen Lösungen zu stellen, konnte das Projekt zur allgemeinen Zufriedenheit realisiert werden. Hilfreich war dabei, dass der Architekt und die Handwerker das Gebäude seit längerem kannten. Diesen idealen Umständen – und der günstigen Witterung – ist es zu verdanken, dass die Sanierung innerhalb von acht Monaten abgeschlossen werden konnte. So bleibt in Zukunft zu beobachten, wie sich die hier gefundene Lösung im Laufe der Jahre bewährt (Abb. 14).
