**Artikel:** Geologische Naturgefahren in der Schweiz = Dangers géologiques en Suisse = Pericoli geologici naturali in Svizzera  
**Autor:** Haldimann, Peter  
**Kapitel:** Fallbeispiel Nr. 7 : das Rutschgebiet Bodmi, Gignental (UR)  
**DOI:** <https://doi.org/10.5169/seals-220733>

## Fallbeispiel Nr. 7:

# Das Rutschgebiet Bodmi, Gigental (UR)

PETER HALDIMANN\*

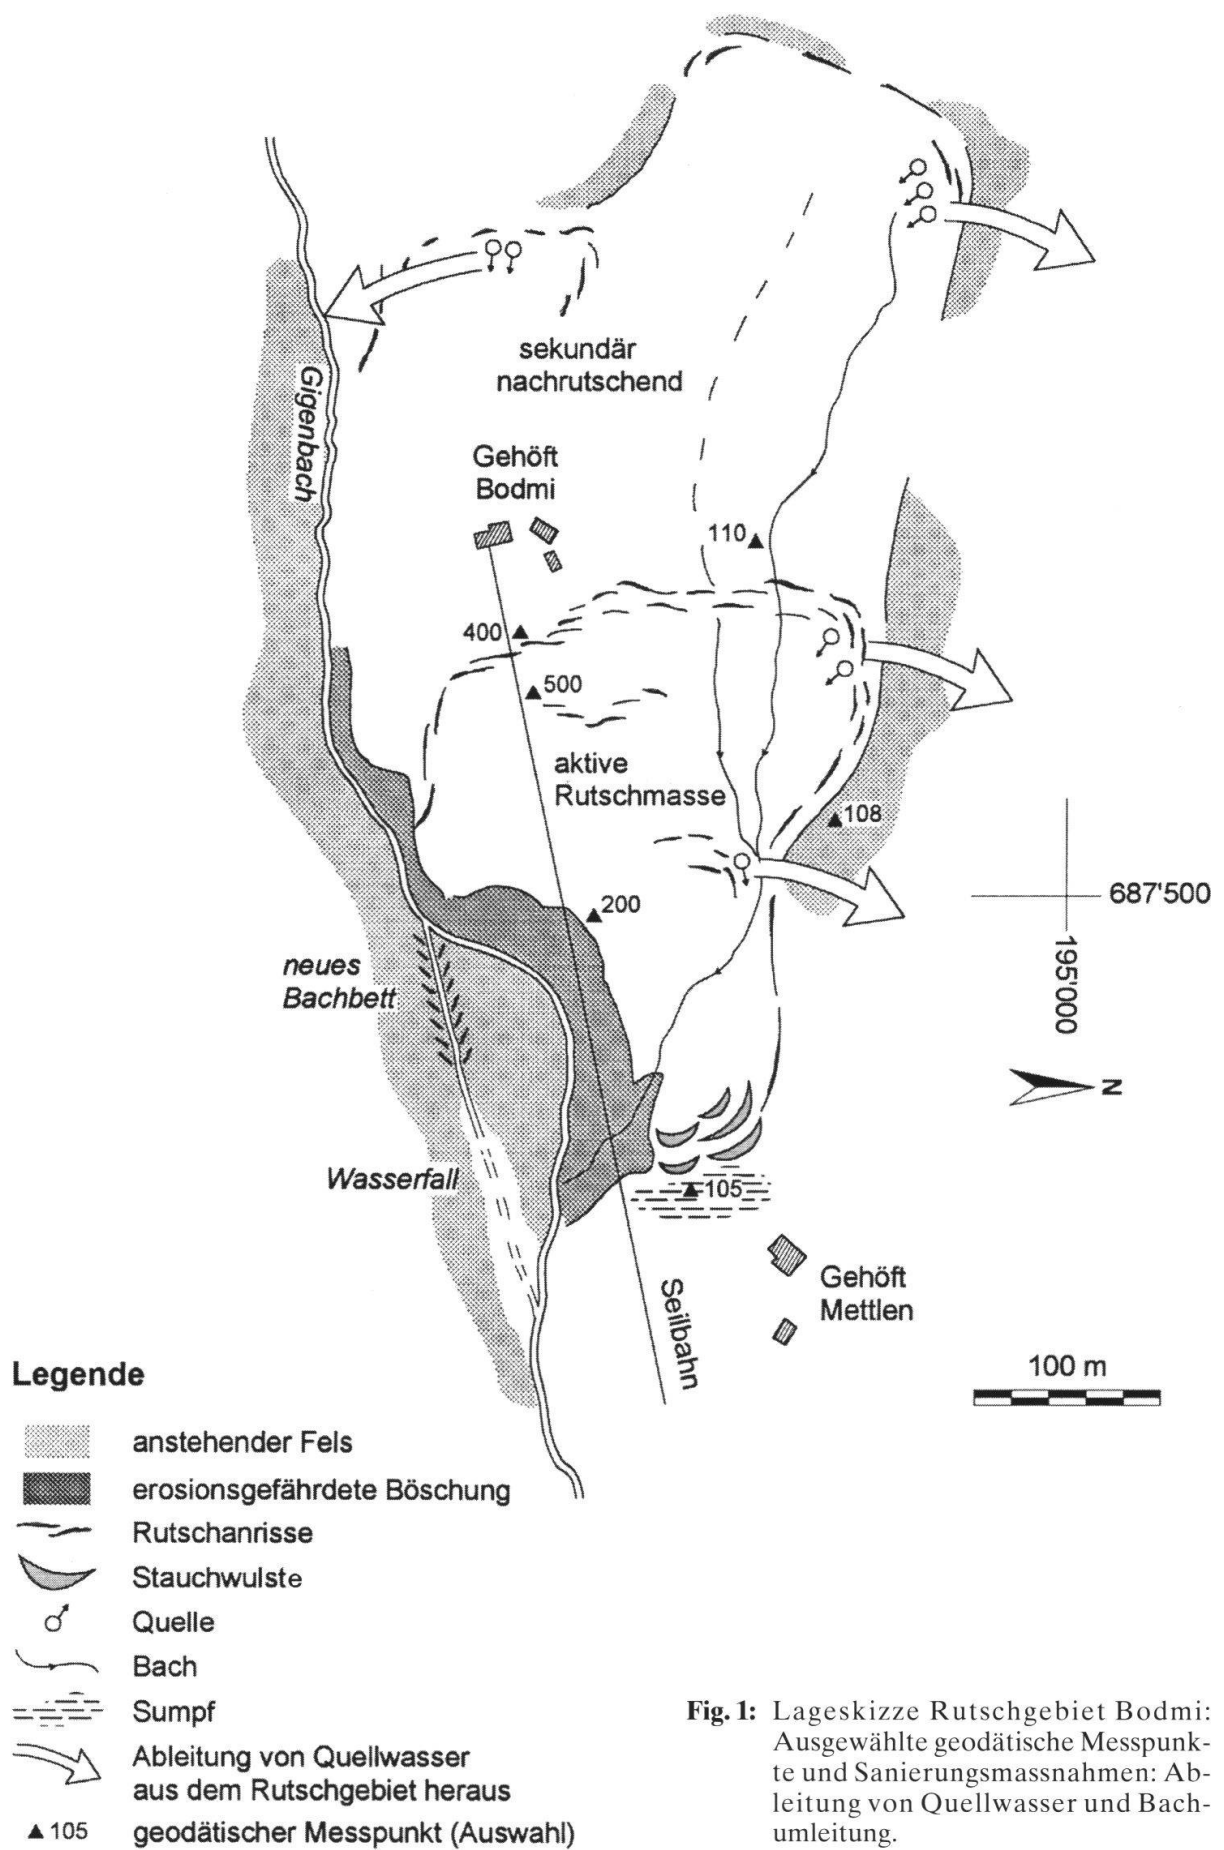
1977 fand eine erste Begehung des Rutschgebietes durch den Geologen statt. Ab 1978 folgten systematische Bewegungsmessungen von versetzten Messpunkten und eine geologische Kartierung (Fig. 1), welche eine Analyse der Bewegungsabläufe und eine Unterscheidung der Rutschmasse in einen aktiv rutschenden und einen sekundär nachrutschenden Bereich erlaubte.

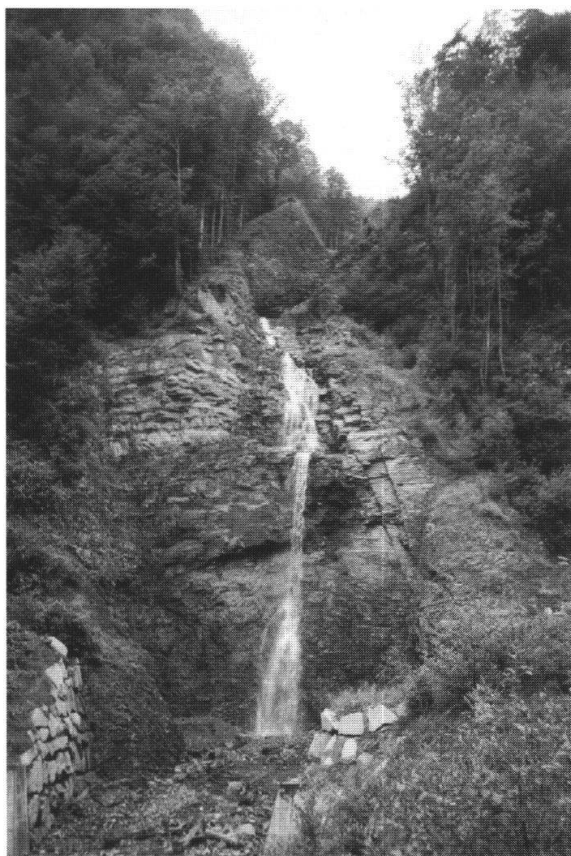
**Fig. 3:** Neues Bachbett im anstehenden Flysch, Blick von Osten.

Im Laufe des Jahres 1988, nachdem wieder eine kurzfristige Beschleunigung der Bewegungen eingetreten war, wurde die zweite Etappe der Sanierung in Angriff genommen. Die spezielle topographische und geologische Situation erlaubte es, für den Gigenbach in einem anstehenden Felssporn südlich des alten Bachbettes ein neues Bett anzulegen und damit den Bach aus dem Bereich des erosionsgefährdeten Hangfusses wegzuleiten. Seit dem Herbst 1989 fliesst der Bach durch das neu geschaffene Bett. Dem Beobachter vom Urnersee her bietet sich seither das Bild eines menschengemachten Wasserfalles, welchem das künstliche Gerinne absolut nicht anzusehen ist (Fig. 3).

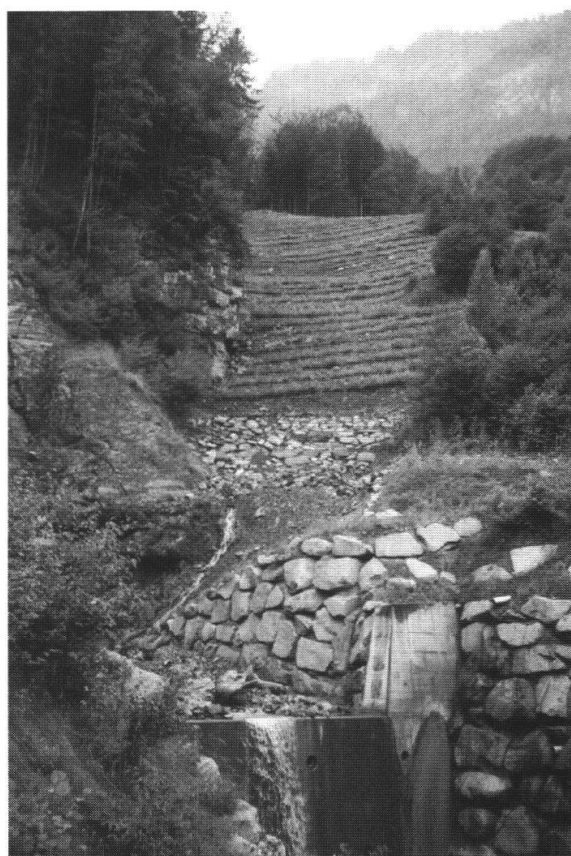
**Fig. 4:** Das alte Bachbett wird aufgefüllt, Blick von Osten.

Die letzte Phase der Sanierung erfolgte 1993/94, als das alte Bachbett mit Tunnelausbruchmaterial aus einem nahen Strassentunnel aufgefüllt wurde. Damit wurden auch die letzten Instabilitäten, die in der einstigen Böschung noch bestanden hatten, eliminiert (Fig. 4).
