**Artikel:** Geologische Naturgefahren in der Schweiz = Dangers géologiques en Suisse = Pericoli geologici naturali in Svizzera  
**Autor:** Bollinger, Daniel  
**Kapitel:** Fallbeispiel Nr. 12 : Rutschungs-/Sackungsgebiet Halteli, Turbachtal (BE)  
**DOI:** <https://doi.org/10.5169/seals-220733>

## Fallbeispiel Nr. 12:

# Rutschungs-/Sackungsgebiet Halteli, Turbachtal (BE)

DANIEL BOLLINGER\*

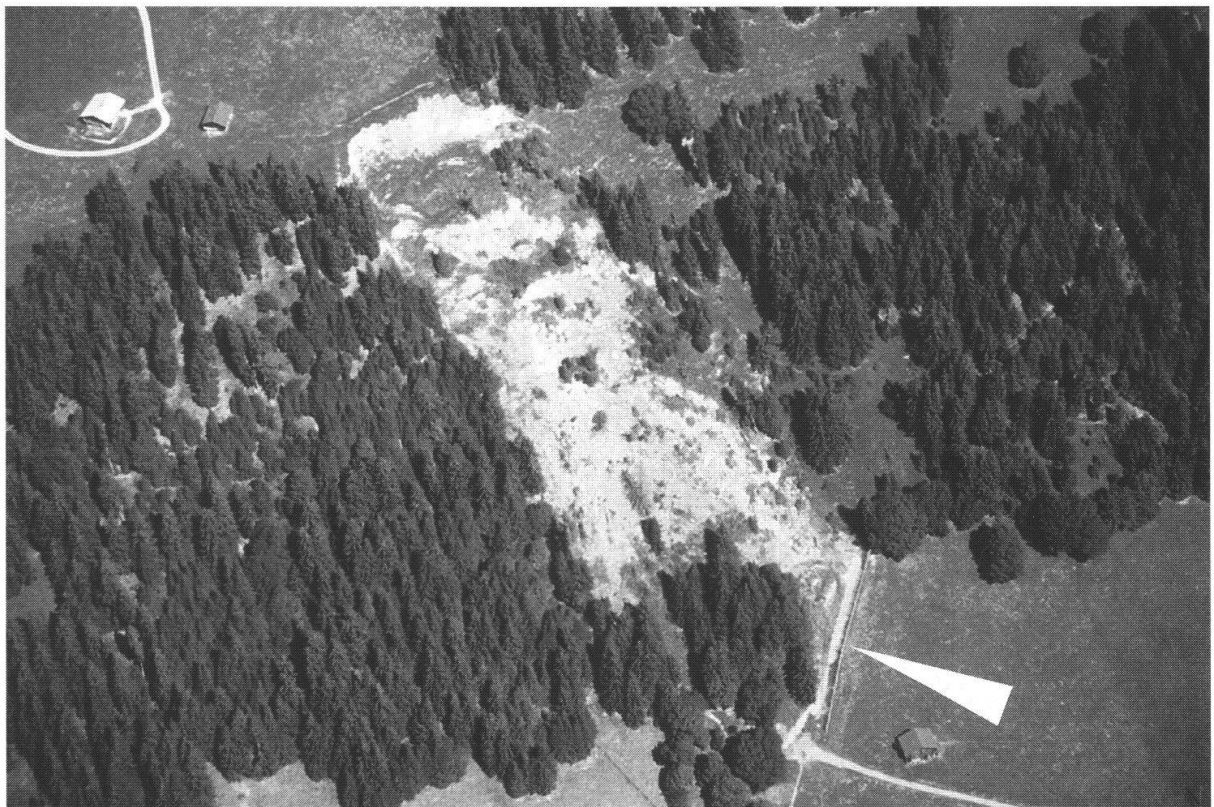
**Fig. 1:** Flugaufnahme der Rutschung/Sackung aus dem Sommer 1993. Unten rechts ist ein Teil des erstellten Auffangdammes sichtbar (Pfeil). Foto: G. della Valle

Bei der Rutschung handelt es sich nicht um eine solche mit klassischer, gekrümmter Gleitfläche. Man muss sich den Mechanismus eher in Form einer in sich zusammensackenden, stark aufgelockerten Felsmasse vorstellen. Dies hatte zur Folge, dass die mittleren und unteren Rutschbereiche talwärts förmlich ausgequetscht wurden, was zur Bildung kleinerer Teilrutsche und zu abstürzenden Felspaketen Anlass gab.

Ein Vergleich der Resultate der oberflächlichen Verschiebungsmessungen mit dem Witterungsverlauf zeigten eine deutliche Korrelation. Niederschläge gingen einher mit beschleunigten Bewegungen, trockene Witterung mit einer Verlangsamung derselben. Die Bewegungen lagen 1987 in der Grössenordnung von durchschnittlich 5 - 10 mm/Tag, kamen aber selbst in der Trockenperiode im September und Oktober nie ganz zum Stillstand.

Die unmittelbare Ursache für die Aktivierung lag in äusserst starken Niederschlägen. Ob die Instabilität letztlich auch durch Bewegungen (z.B. infolge Auslaugung und Hohlraumbildung) in der darunterliegenden Gips- und Rauhwackezone ausgelöst worden war, konnte nicht beurteilt werden. Für die Wahl der Sanierungsmassnahmen blieb dies jedoch irrelevant.

Die Kellerhals + Haefeli AG wurde 1989 beigezogen, nachdem die anfänglich getroffenen Massnahmen keine Wirkung zeigten. Die Auswertung der vorhandenen Unterlagen und eine detaillierte Kartierung zeigten, dass die Rutschung mit keiner vernünftigen Massnahme zu bremsen war und sich Massnahmen in erster Linie auf den Schutz der darunterliegenden Gebiete vor herabrollendem Geröll zu konzentrieren hatten. Zu diesem Zweck wurde wenig unterhalb des Rutschfusses ein mit einem Steinschlagnetz ausgestatteter, im Grundriss V-förmiger Auffangdamm projektiert. Dieser wurde so angeordnet, dass er im Falle einer sehr starken Beschleunigung des Rutsches auch grössere Mengen an abgeglittenem Rutschmaterial aufnehmen würde. Mittels Sickerpackung und Drainagen wurde sichergestellt, dass sich bergseitig des Dammes keine Hangwasserdrücke aufbauen konnten.

Nach der Realisierung der Schutzmassnahmen konnten die evakuierten Häuser wieder bezogen und die Alarmanlage abgebaut werden. Zur Überwachung des Rutschgeschehens wird das instabile Gebiet weiterhin periodisch vermessen. Die Funktionstüchtigkeit des Auffangdammes wird durch regelmässige Kontrollen des Steinschlagnetzes und gegebenenfalls durch das Ausräumen von Schutt gewährleistet.

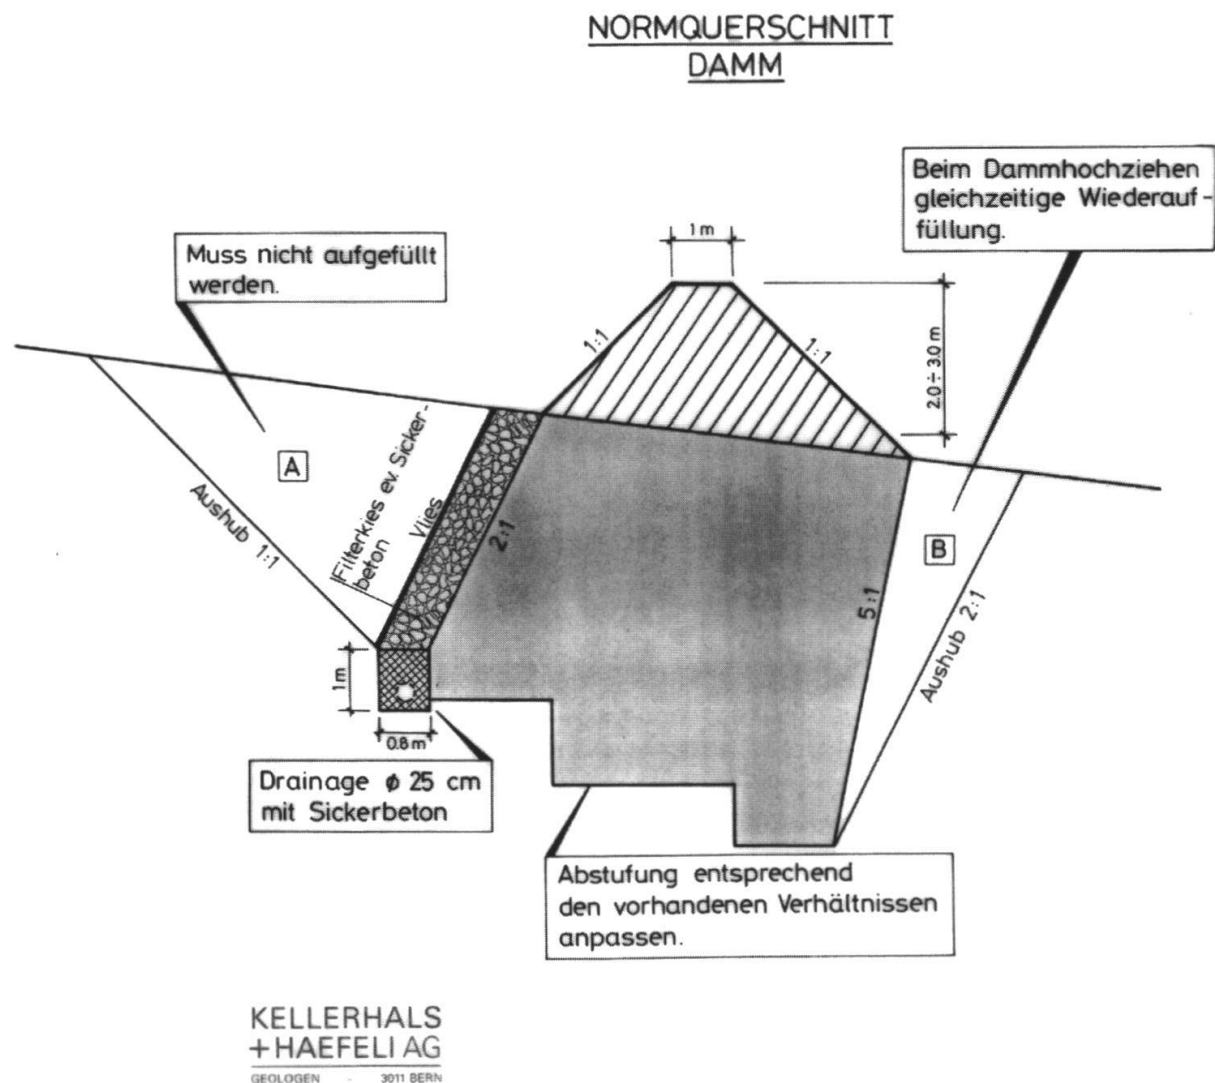
**Fig. 2:** Normprofil des Auffangdammes (ohne Steinschlagnetz)

Im Extremfall musste von einem vollständig hinterfüllten Auffangdamm und einer erheblichen Massenumlagerung ausgegangen werden, welche sich in Form einer Auflast destabilisierend auf die darunter liegenden Hangbereiche auswirken würde. Wie vorgängige Baugrundsondierungen im steilen Gelände (insgesamt 15 Sondierschlitze mit Menzi-Muck und zwei Kernbohrungen bis in Tiefen von 14.5 und 15.0 m, ergänzt durch zahlreiche Laboranalysen am Lockergestein, u.a. Proctor-Versuche) zeigten, bestand der Untergrund an der Stelle des projektierten Dammes oberflächlich aus feinkörnigem (siltig-tonigem), mit Holzresten durchsetztem Material eines älteren Rutsches. Um die Stabilität sowohl der getroffenen Mas-

snahme als auch jene des Hanges sicherzustellen, war eine Foundation auf die im Untergrund ausgebildete Moräne unerlässlich (Foundationstiefen ca. 1.5 - 5 m). Dies erfolgte mittels Materialersatz, d.h. durch schichtweisen Einbau und Verdichtung von frischem, teilweise durch Zusätze künstlich stabilisiertem Rutschmaterial. Um kritische Bauzustände zu vermeiden, erfolgte der Aushub in kurzen Etappen, nachdem vorgängig die Quellwasseraustritte am Rutschfuss gefasst und dadurch die Wassersättigung der bautechnisch sensiblen Schichten reduziert worden war. Der heute sichtbare Auffangdamm ist nur derjenige Teil der Massnahme, welcher direkt zum Schutz vor nachrutschendem Material und herabrollendem Geröll dient. Der volumenmässig grössere, für die Gesamtstabilität erforderliche Teil der Massnahme ist im Untergrund verborgen.
