Band: 19 (2014)

Artikel: Eine CKW-Grundwassersanierung : ein Fallbericht

Eine CKW-Grundwassersanierung – ein Fallbericht

Jürgen Abrecht¹

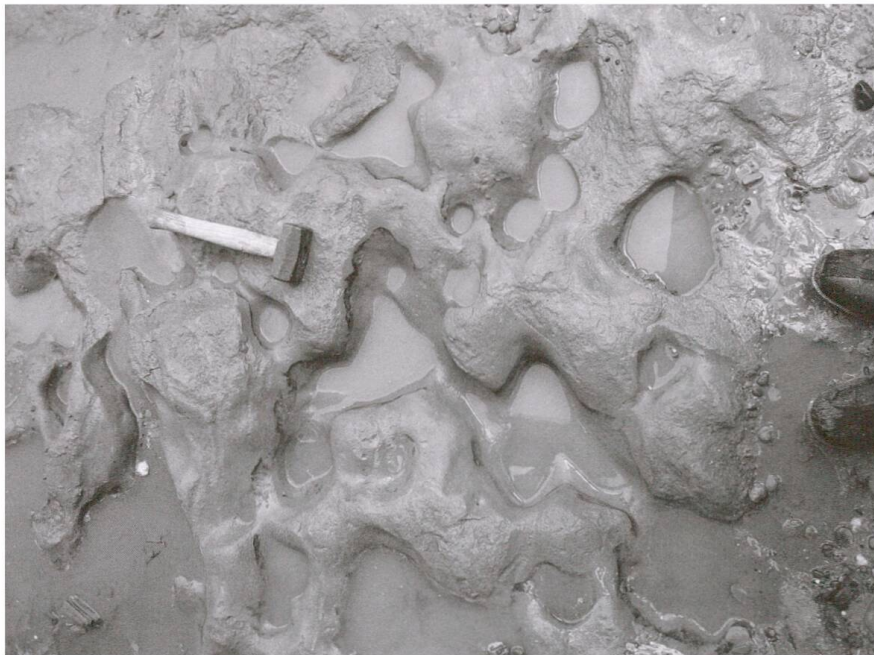
Das Lösungsmittel verdrängte das Wasser aus den Poren und reichert sich in den Kolklöchern unter Bildung kleiner «Pools» an. Das Stauerrelief mit geringen, aber signifikanten Gefällen ermöglichte eine gravitative Ausbreitung des PCE entsprechend dem Oberflächenverlauf. Dieser Effekt – neben der Verfrachtung über Abwasserleitungen – führte zu einer unregelmässigen räumlichen Schadstoffausbreitung bis gegen 30 m von der ursprünglichen punktförmigen Quelle entfernt. PCE liegt in diesen Kolklöchern in Form kleiner öliger Tröpfchen vor.

Fig. 1: Sandsteinoberfläche mit Kolklöchern.

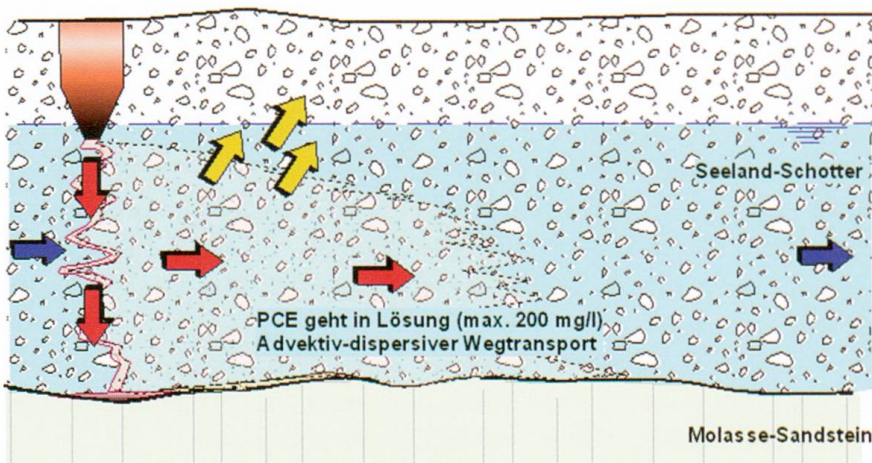
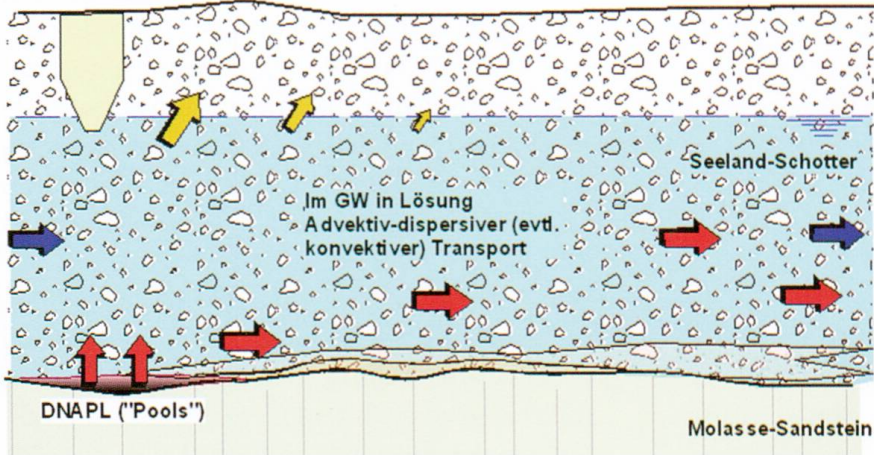
A. Während Freisetzung des Lösungsmittel (1964-83)

B. Situation heute (2014)

Fig. 3: Konzeptuelles Freisetzungs- und Ausbreitungsmodell der CKW.

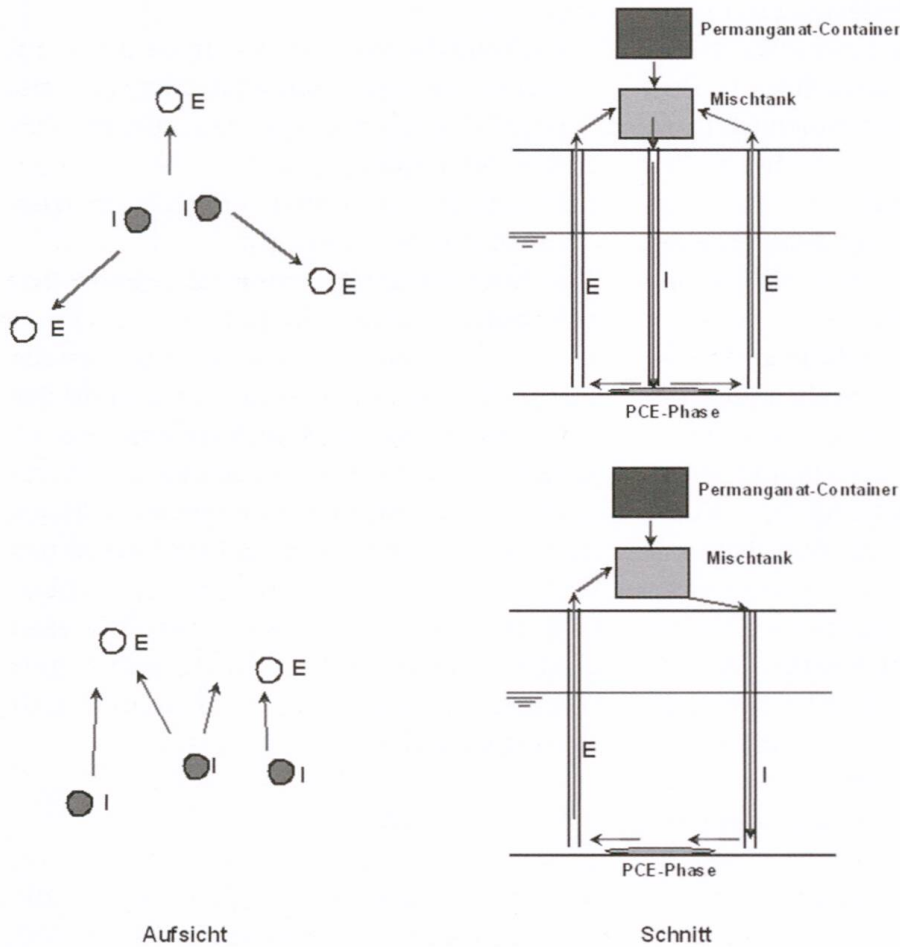
Fig. 7: Schematische Darstellung der beiden Hauptkonfigurationen für Injektions- und Extraktionspegel. Oben: Zentrale Anordnung der Injektionspegel. Unten: Obstromseitige Anordnung der Injektionspegel. Links jeweils eine Aufsicht der grundsätzlichen Anordnung der Pegel für die Injektion (I), und Extraktion (E); Rechts: Schnitte durch die beiden Anordnungen.

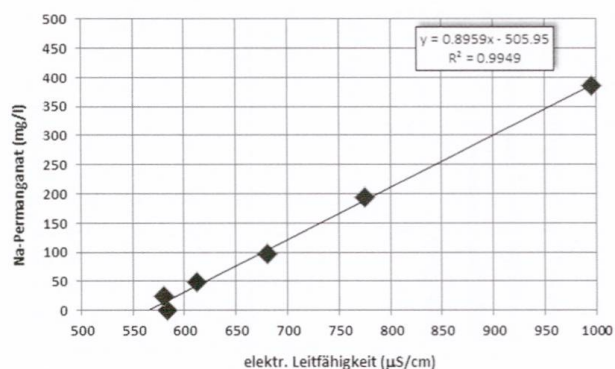
Fig. 8: Fig. 8: Korrelation zwischen elektrischer Leitfähigkeit und Na-Permanganat-Gehalt.

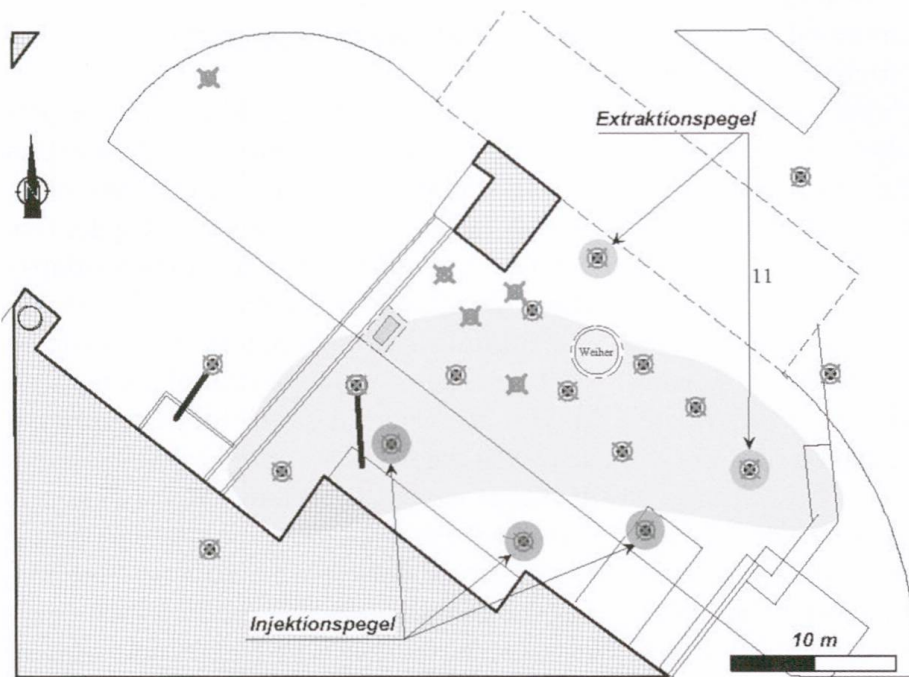
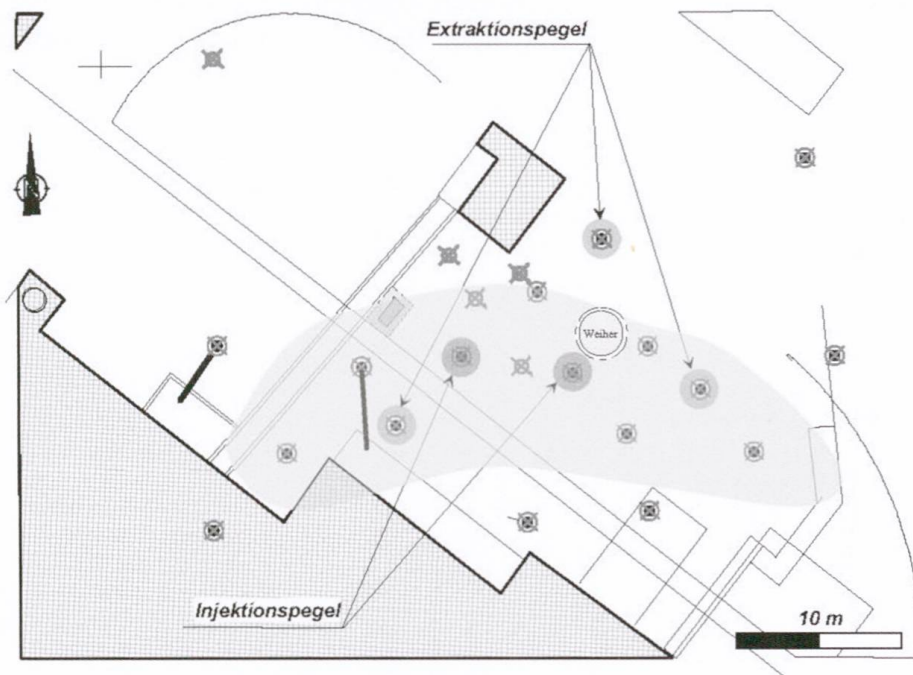
lysen aus den Pegeln im Sanierungsbereich ist immer zu beachten, dass es während der Extraktion je nach Anordnung der Pumppegel (Fig. 10) zu kleinräumigen Verlagerungen der Kontamination kommen kann. Dies ist der Grund für die beobachteten starken Konzentrationsschwankungen in den einzelnen Pegeln. Je nach Ort der Extraktion kann

Fig. 10: Beispiele für die Anordnung der Injektions- und Extraktionspegel.

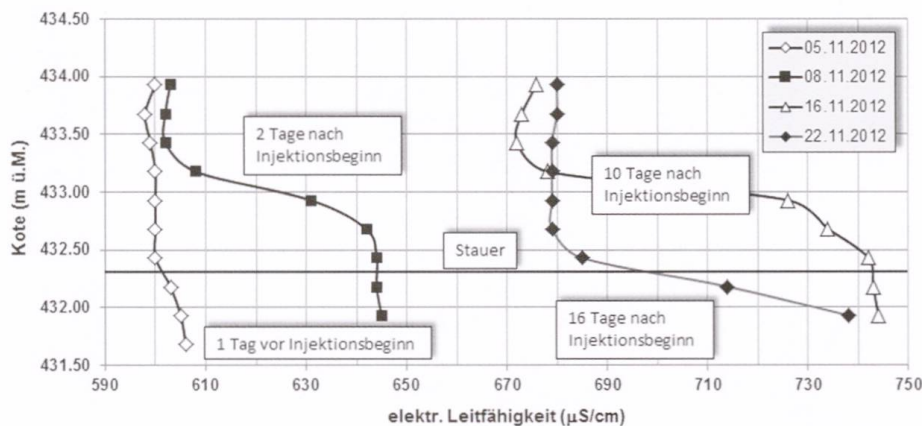
Fig. 16: Leitfähigkeitsprofile in Kb 12/1 zwischen 5.11.2012 und 22.11.2012. Die Injektion in Kb 04/2 begann am 6.11.2012 und war am 16.12.2012 zu Ende.

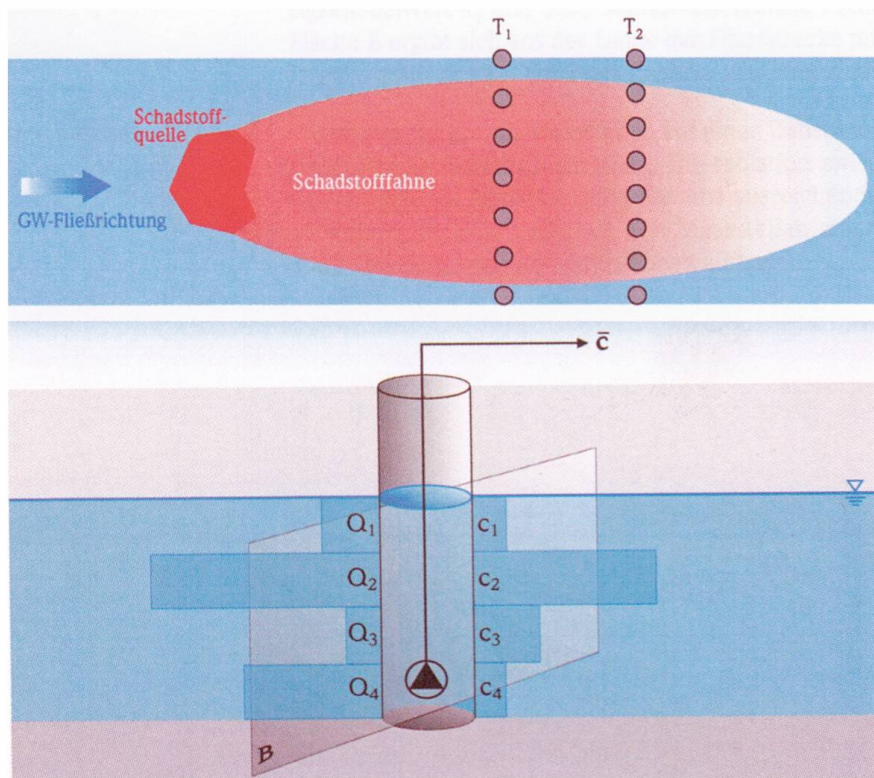
Fig. 18: Prinzip der Ermittlung der Schadstofffracht bei einem einzelnen Schadenherd. Oben: Schadstofffahne mit 2 Kontrollebenen (T1, T2), unten: Berücksichtigung unterschiedlicher Durchlässigkeiten Q (Zufussgewichtung) bei der Multilevel-Beprobung. Quelle: Hessisches Landesamt für Umwelt und Geologie 2008.

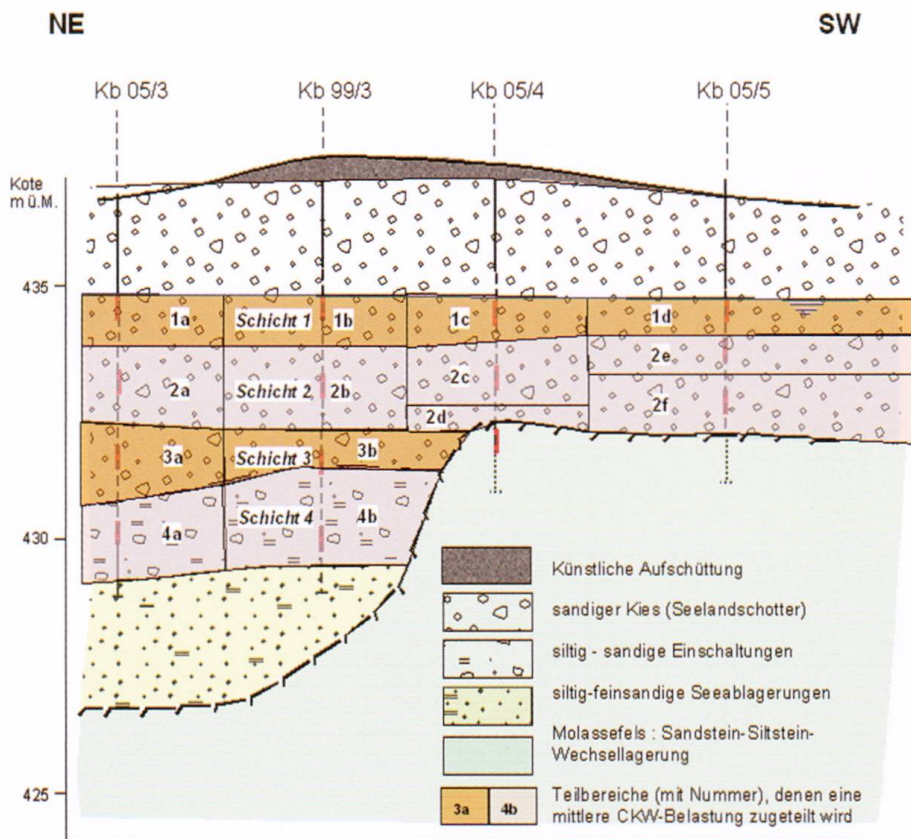
Im vorliegenden Fall haben wir als Kontrollebene (Transekt T) die durch 4 bereits bestehende Messstellen (Kb 05/3, Kb 99/3, Kb 05/4 und Kb 05/5) definierte Ebene längs der Parzellengrenze gewählt. Im Unterschied zu dieser Abbildung liegt heute die Quelle nicht (mehr) im ungesättigten Bereich (rosa angefärbt), sondern an der GW-Leiter-Basis. Für die Frachtberechnung ist dies aber nicht von Belang.

Fig. 19: Die Kontrollebene mit den 4 GW-Messstellen und ihre Unterteilung in Teilebenen. Jeder Teilebene wurden eine CKW-Konzentration, ein Gefälle und ein Durchlässigkeitsbeiwert zugeordnet.

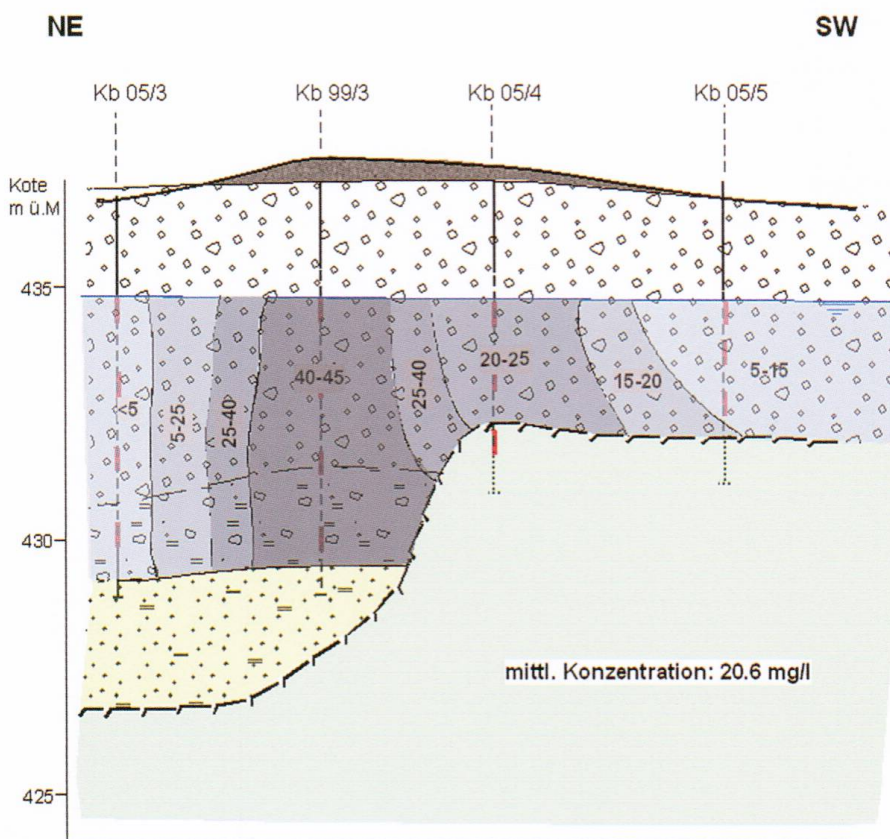
Fig. 20: Räumliche Verteilung der CKW-Konzentrationen in der Kontrollebene (Stand 20.2.2013). Die Zahlen in der Figur geben die pro ausgeglichener Flächeneinheit mittlere CKW-Konzentration in µg/l wider.
