Artikel: Präventive Überwachungs- und Sicherungsmassnahmen der SBB in einer Felspartie oberhalb der Gotthard Hauptlinie nördlich von Bellinzona

Präventive Überwachungs- und Sicherungsmassnahmen der SBB in einer Felspartie oberhalb der Gotthard Hauptlinie nördlich von Bellinzona Ueli Gruner¹, Marc Hauser²

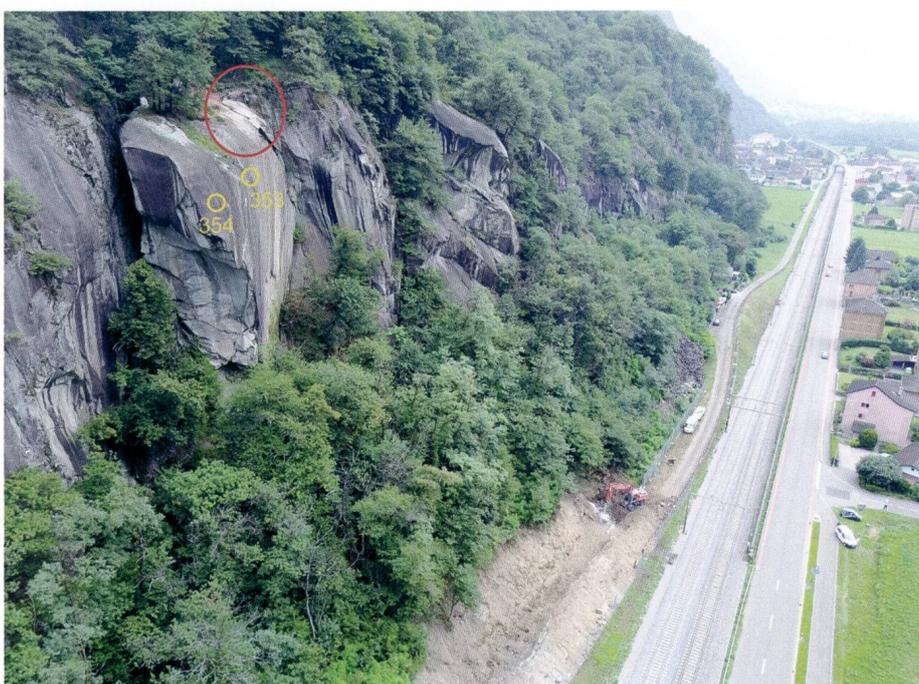
(Fig. 3). Der massige Felskomplex selbst hat sich bergseits durch eine lokal weit offene Kluft vom stabilen Felsverband abgelöst; er umfasst ein Volumen von rund 20'000 bis 30'000 m³ (Fig. 2).

Fig. 2: Foto aus der Luft in Richtung S mit dem Felsband und der SBB-Linie (rechts). Das massige, labile Felskompartiment (links) von rund 20' - 30'000 m³ mit den instabilen Felsplatten im Kopfbereich (roter Kreis) ist im Norden durch eine weit offene Kluft vom stabilen Felsverband abgetrennt. Vorne am grossen Felspaket sind die beiden Messpunkte Nr. 353 und Nr. 354 für die tachymetrische Felsüberwachung montiert (gelbe Kreise). Das Foto wurde während den Vorbereitungsarbeiten zur Sprengung gemacht.

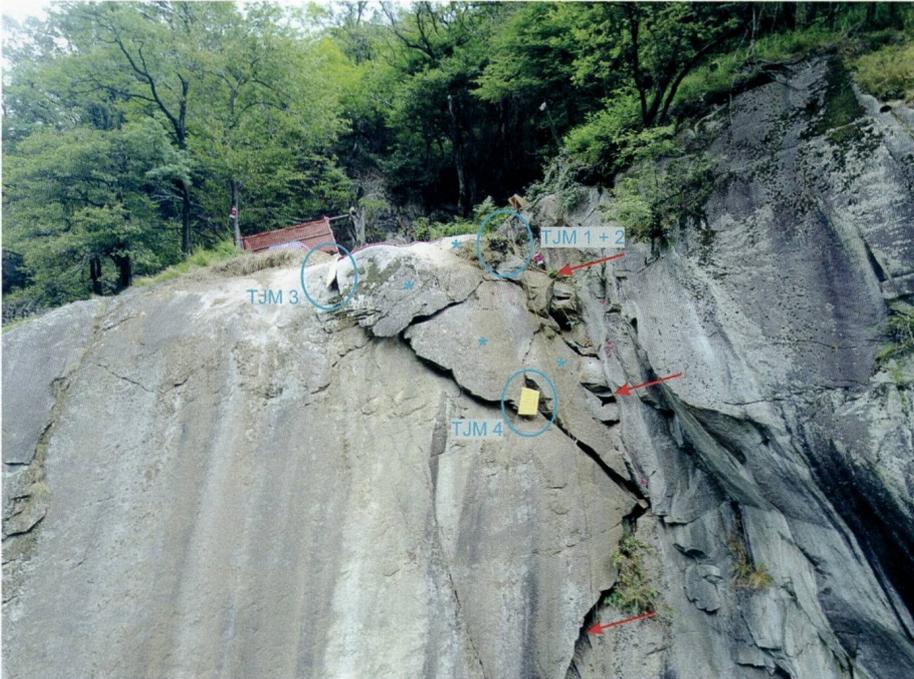
erwähnten kleineren Gneisplatten, welche im Kopfbereich des Kompartimentes steil aufgestapelt sind (Fig. 3). Diese Platten waren vom Gebirgsverband losgelöst und lagen auf einer z.T. über 60° steilen Auflagefläche. Der Rückhalt der Platten erfolgt mittels Reibung auf dem unterliegenden Gneis und mittels einer

Fig. 3: Detailaufnahme der instabilen Felsplatten (nach Entfernung der Lockergesteinsüberdeckung): Die roten Pfeile zeigen die Lage der offenen Hauptkluft im Süden des grossen massigen Felskompartimentes (links). Die blauen Kreise weisen auf die Lage und Nummern der Telejointmeter (TJM) hin. Mit den Sternen sind die vier wichtigsten instabilen Felsplatten bezeichnet.

Verkeilung der Blöcke unter sich. Die Untersuchungen vor Ort ergaben, dass es sich dabei um vier grössere Felsplatten mit je einem Volumen zwischen 10 und 50 m³ sowie um mehrere kleinere, ca. einen Kubikmeter grosse Felsblöcke handelte (Fig. 3). Das Gesamtvolumen der instabilen Felsmasse wurde auf rund 120 m³ geschätzt.

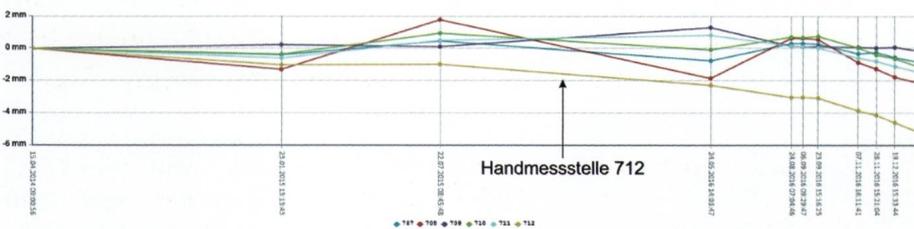
Eine an der erwähnten offenen Kluft angebrachte, alte Handmessstelle zeigte zwischen 2007 und 2013 eine Öffnung um rund 1 cm, das heisst eine Felsbewegung von 0.20 mm/a. Die im Frühjahr 2014 neu installierte Handmessstelle Nr. 712 ergab bis Ende 2016 ein Fortschreiten der Kluftöffnung um weitere 5 mm (Fig. 4). Dabei war ab 2015 eine leichte Beschleunigung erkennbar, welche sich im Verlaufe des Jahres 2016 noch etwas verstärkte. Die beiden für die tachymetrische Felsüberwachung am massigen am massigen Felskomplex angebrachten Reflektoren Nr. 353 und Nr. 354 liessen auf eine geringe, talwärts gerichtete Bewegung dieses Komplexes schliessen (ca. 3 mm in 3 Jahren; Fig. 5). Diese Messergebnisse bewogen die SBB, eine Verifizierung und detaillierte Begutachtung vor Ort vorzunehmen.

Fig. 4: Die Ganglinie der Handmessstelle Nr. 712 - an der Hauptkluft zwischen dem stabilen Felsverband und den labilen Felsplatten angebracht - zeigt eine leicht beschleunigende Deformationstendenz.

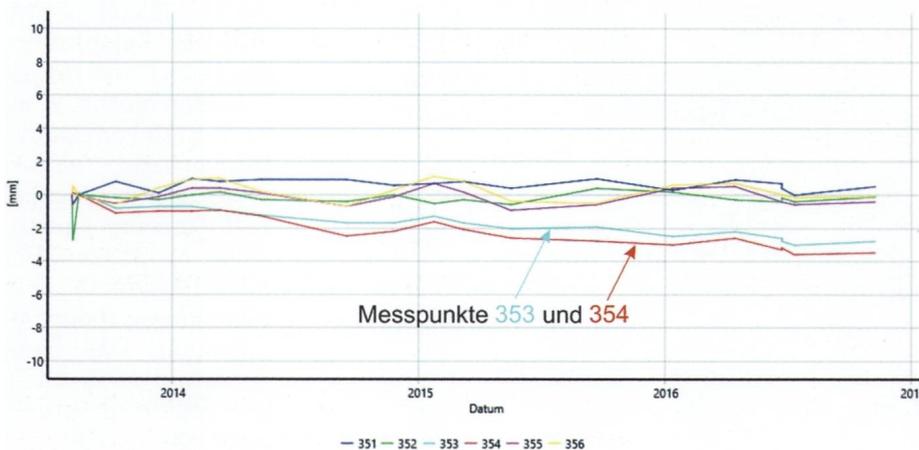
Fig. 5: Die Ganglinien der tachymetrischen Messpunkte Nr. 353 und Nr. 354 (unten) weisen auf eine talwärts gerichtete Bewegung des grossen Felskomplexes in den letzten drei Jahren von rund 3 mm hin.

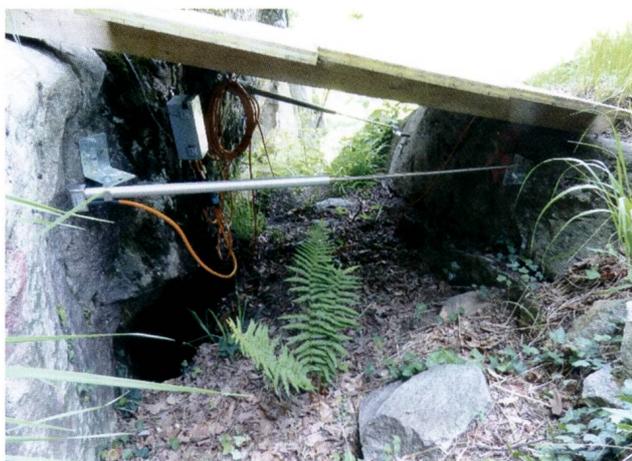
Fig. 6: Die beiden oberen Telejointmeter TJM 1 und TJM 2 sind zwischen dem stabilen Felsverband (links) und der obersten, labilen Felsplatte (rechts) angebracht.

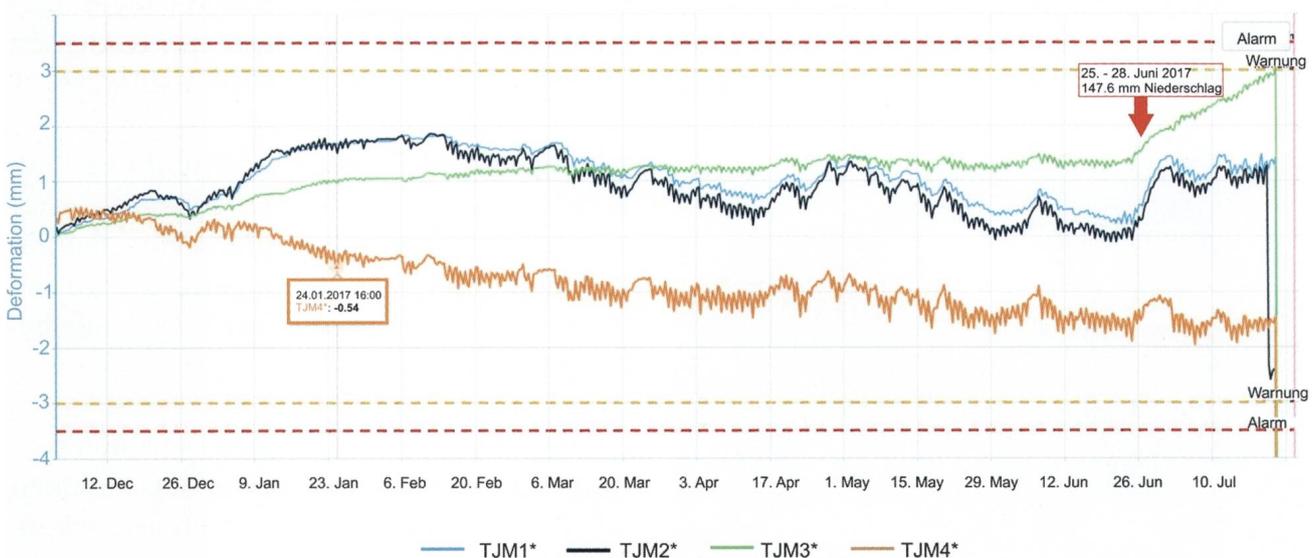
Die Messresultate zwischen Dezember 2016 und Mai 2017 von TJM 1 und TJM 2 zeigten in erster Linie natürliche Deformationen, bedingt durch Saison- und Tagesschwankungen der Temperatur (Fig. 7). Die Messresultate der beiden unteren TJM 3 und TJM 4 wiesen auf geringe Bewegungen hin.

Während den Vorbereitungsarbeiten zu dieser Sicherungsmassnahme kam es zu einer markanten Erhöhung der Bewegungsgeschwindigkeiten bei den einzelnen TJM (Fig. 7). Die Ursache dafür lag in sehr grossen Niederschlägen, welche sich in der Region im Zeitraum zwischen 25. und 28. Juni 2017 ereigneten (rund 150 mm Regen innerhalb von nur drei Tagen). Am deutlichsten sichtbar war dies beim TJM 3, der die Bewegung der grössten Felsplatte zum darunterliegenden Felskomplex erfasste. Eine eindeutige, wenn auch geringere Reaktion auf die Niederschläge zeigten auch die beiden oberen TJM 1 und 2 im Kopfbereich des Felsgebietes. Diese signifikante Veränderung des Bewegungsmusters bestätigte somit die vorgenommene Stabilitäts- und Gefährdungsbeurteilung.

Fig. 7: Die Ganglinien der vier Telejointmeter TJM 1 bis TJM 4: TJM 1 (blau) und TJM 2 (schwarz) zeigen vom Dezember 2016 bis Juni 2017 die bekannten, Temperatur bedingten Tages- und Saisonschwankungen. Bei TJM 3 (grün) und TJM 4 (orange) waren vorerst nur geringe Bewegungen zu erkennen. Nach grossen Niederschlagsmengen Ende Juni 2017 kam es vor allem bei TJM 3 und untergeordnet auch bei TJM 1 und TJM 2 zu einer signifikanten Erhöhung der Bewegungsgeschwindigkeiten.

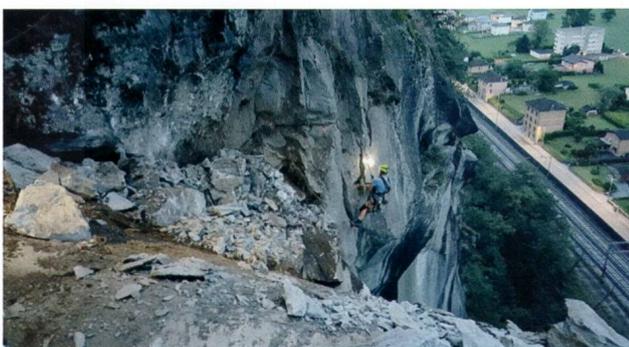
Fig. 8: Unmittelbar nach der Sprengung vom 23. Juli 2017 am frühen Morgen erfolgte die Felsreinigung. Rechts im Bild die SBB-Linie.

Die Sprengung verlief erfolgreich. Das abgetragene Felsmaterial blieb vorwiegend im Transitbereich liegen oder wurde vom Damm zurückgehalten. Nur ganz vereinzelte Splitter gelangten über den Damm hinaus. Nach der Sprengung wurde eine eingehende Felsreinigung durchgeführt (Fig. 8 und 9). Die SBB-Linie konnte ohne Einschränkungen für den Zugverkehr rund 30 Minuten nach der Sprengung wieder freigegeben werden.

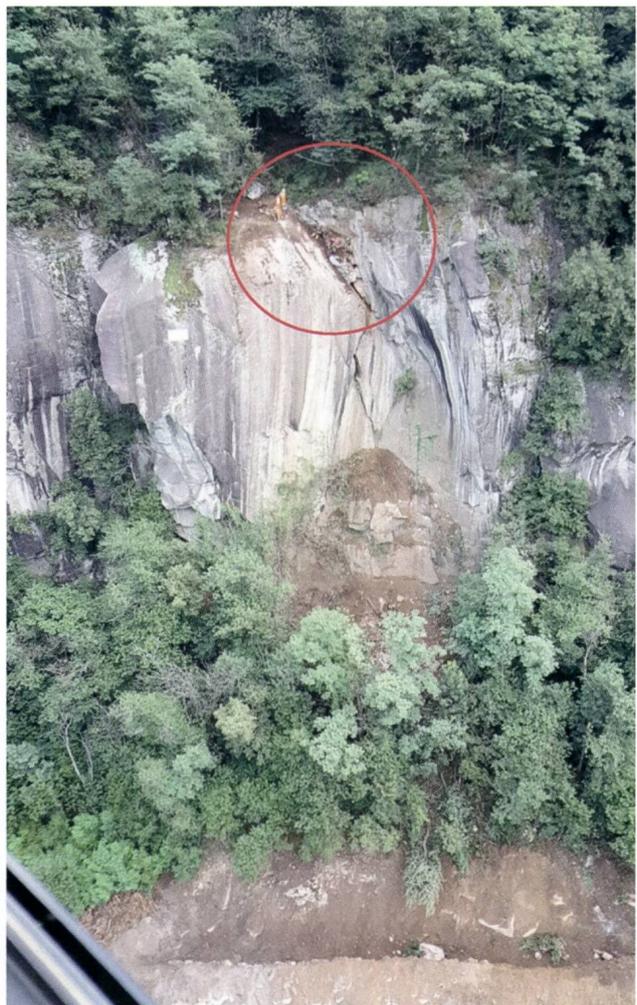
Fig. 9: Blick aus der Luft auf die Sprengstelle (roter Kreis), die Sturzbahn und den provisorischen Schutzdamm. Im Schutzdamm liegen einzelne grössere Sturzblöcke.

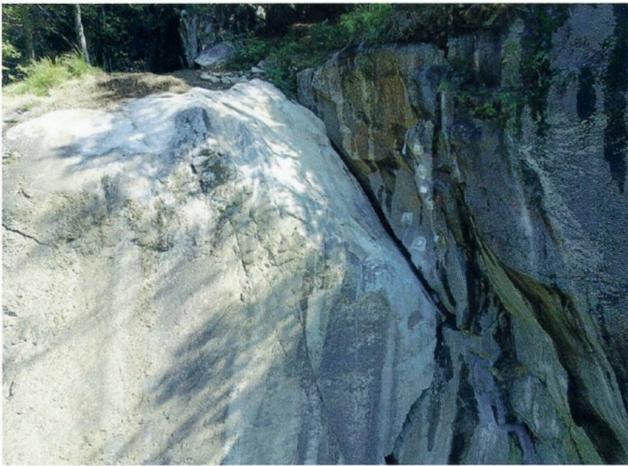
Fig. 10: Blick auf die Sprengstelle nach der Felsreinigung und auf den mit Felsnägeln gesicherten Felspfeiler rechts davon.

Ein kleiner, hinterklüfteter Felsfeiler bergseitig der gesprengten Felsplatten wurde mit Felsnägeln fixiert (Fig. 10). Auch wenn dort keine sprengbedingten Deformationen festgestellt wurden, wollte man damit einer späteren Felsinstabilität vorbeugen.
