**Artikel:** Die Ergebnisse der Bauuntersuchung 2008 an Turm und Schildmauer der Ruine Hohensax  
**Autor:** Obrecht, Jakob  
**DOI:** <https://doi.org/10.5169/seals-893391>

# Die Ergebnisse der Bauuntersuchung 2008 an Turm und Schildmauer der Ruine Hohensax

Jakob Obrecht

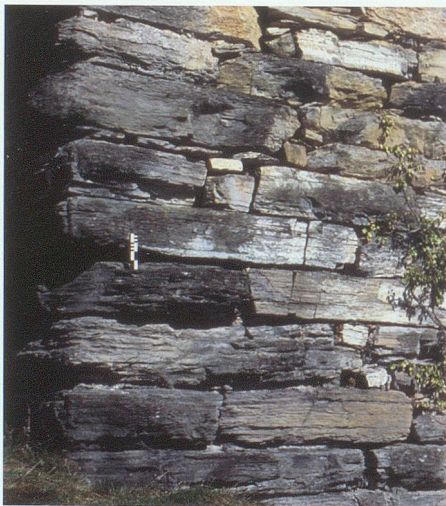
**Abb. 4: Turm, Mauer M2. Senkrecht zur Schichtung geborstene Mauersteine neben der Ecke M2/M3, von S.**

Das teilweise stark geschieferte Gestein ist rechtwinklig zur Schieferung enorm druckfest. Bei ungünstiger Lagerung im Mauerverband gehen die Steine aber zu Bruch (Abb. 4). Hochkant gestellt bricht der Stein entlang

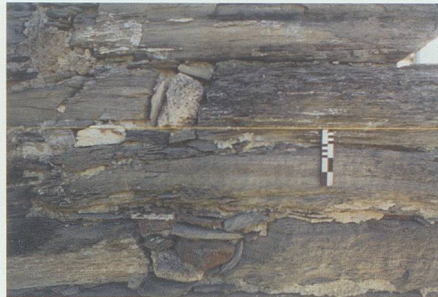
Abb. 15: Turm, Mauer M3. Mit Tuffsteinbrocken ausgeflickte Schadstellen in der Fassade (Kote Schnur 761.80), von WSW.

Die Fassade der Mauer M3 ist stellenweise ausgeflickt (Abb. 15). Es scheint, dass damit grösste Brandschäden am Mauerwerk behoben worden sind. Möglicher Zeitpunkt für die Reparatur ist der Zeitraum zwischen 1315 und 1446 oder ein undokumentierter Konservierungsversuch im späten 19. oder frühen 20. Jahrhundert. Der dabei verwendete Kalkmörtel ist ein deutliches Indiz dafür, dass die Flickstellen nicht von 1953/54 stammen. Auffällig sind die im Mörtel vorhandenen Backsteinreste und die in den Flickstellen verbauten Tuffsteinbrocken. Im Gegensatz dazu fehlen solche im übrigen Mauerwerk des Turms vollständig. Einzig in der Schildmauer sind einige eingemauerte Tuffsteine zu finden. Tuff ist ein leichtes, saugfähiges Material, das sich gut bearbeiten lässt und als Eck- und Gewändersteine beliebt war. Tuff steht in der näheren Umgebung der Burg nicht an. Sicher wurden die Steine nicht speziell für die Reparaturen auf die Burg gebracht. Vielmehr sind es vermutlich Reste grösserer Blöcke, die beim teilweisen Abbruch des Turms oder eines älteren Gebäudes als Abfall angefallen sind.

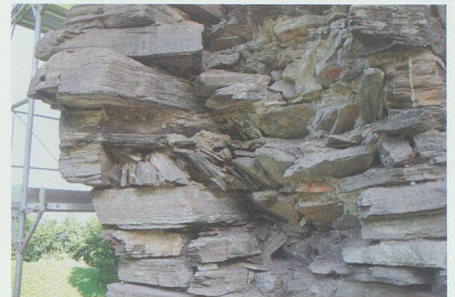
Abb. 16: Turm, Mauer M1. Locker verfüllter Mauerkerne in der Abrisskante, von NW.

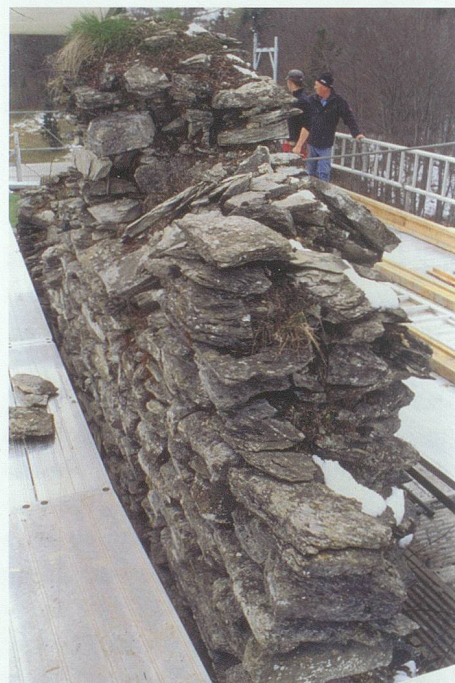
**Abb. 17: Turm, Mauer M2. Stark aufgelöste Mauerkrone, von E.**

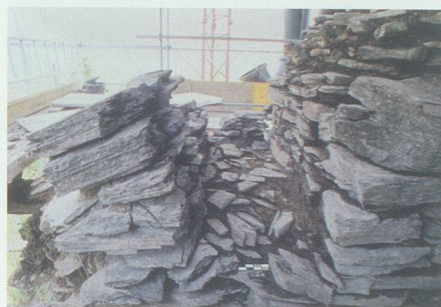
**Abb. 29: Turm, Mauer M1. Teilweise eingestürzte Fensteröffnung 1.4, von WSW.**

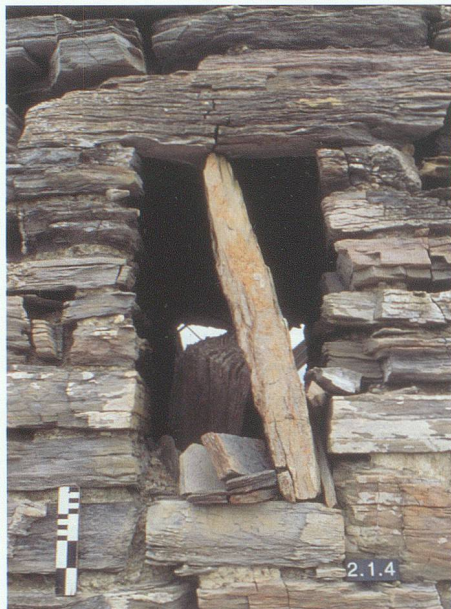
Abb. 30: Turm, Mauer M2. Aussenansicht des Fensters 2.1.4 mit geborstenem und mit einer hochkant gestellten Steinplatte abgestütztem Sturz, von SSE.

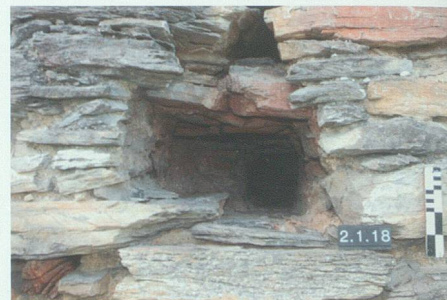
**Abb. 41:** Turm, Mauer M2. Stark brandgerötete Steinoberflächen im und um das Balkenloch 2.1.18, von SSE. Links unten im Bild der Stumpf des Gerüsthebels 2.2.16.

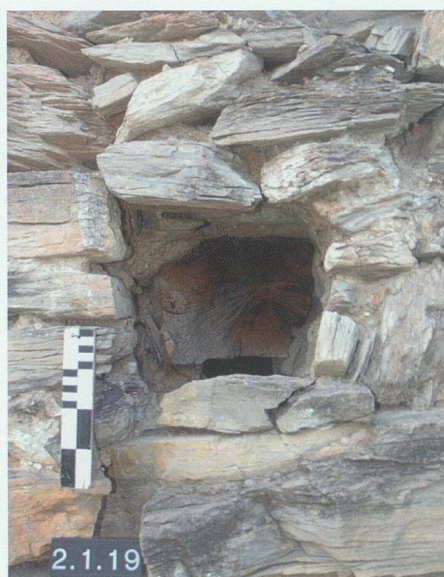
**Abb. 40:** Turm, Mauer M2. Im Zuge der Reparatur der Zugangslaube eingesetzter, stirnseitig angekohlter eichener Balkenrest im Balkenloch 2.1.19, von SSE.

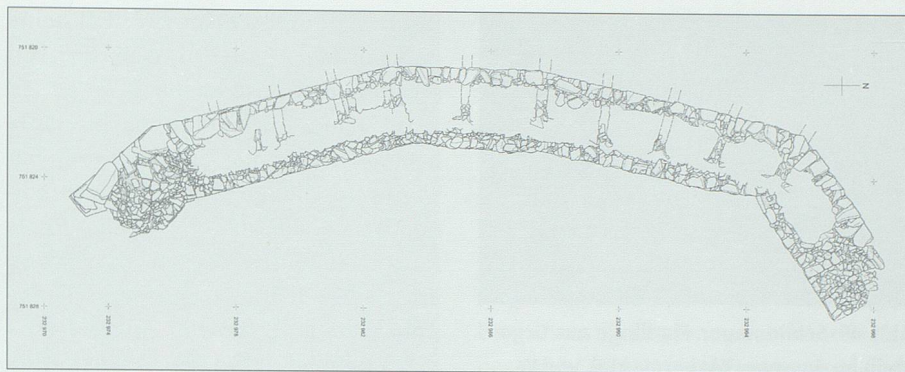
Abb. 45: Schildmauer. Steingerechter Grundrissplan des 2008 oberflächlich freigelegten Abschnitts.

Die Schildmauer verläuft mindestens fünffach abgewinkelt etwas zurückgesetzt hinter dem Steilabbruch zum Graben. Sie ist im Mittel 2,5 Meter dick und stösst auf der Nordseite an den Turm an. Auf der Südseite endete sie vermutlich mit einem senkrechten Abschluss am Ende des Felskopfs (Abb. 45). Ursprünglich betrug ihre Höhe wohl zwischen 12 und 15 Metern.
